## YHTEISTOIMINTAMALLIN MUKAINEN KUNTOTARKASTUS

### 22 Vierasniemen sauna Ärjänsaari

| KOHDE | Kajaani, Oulujärvi, Ärjänsaari |

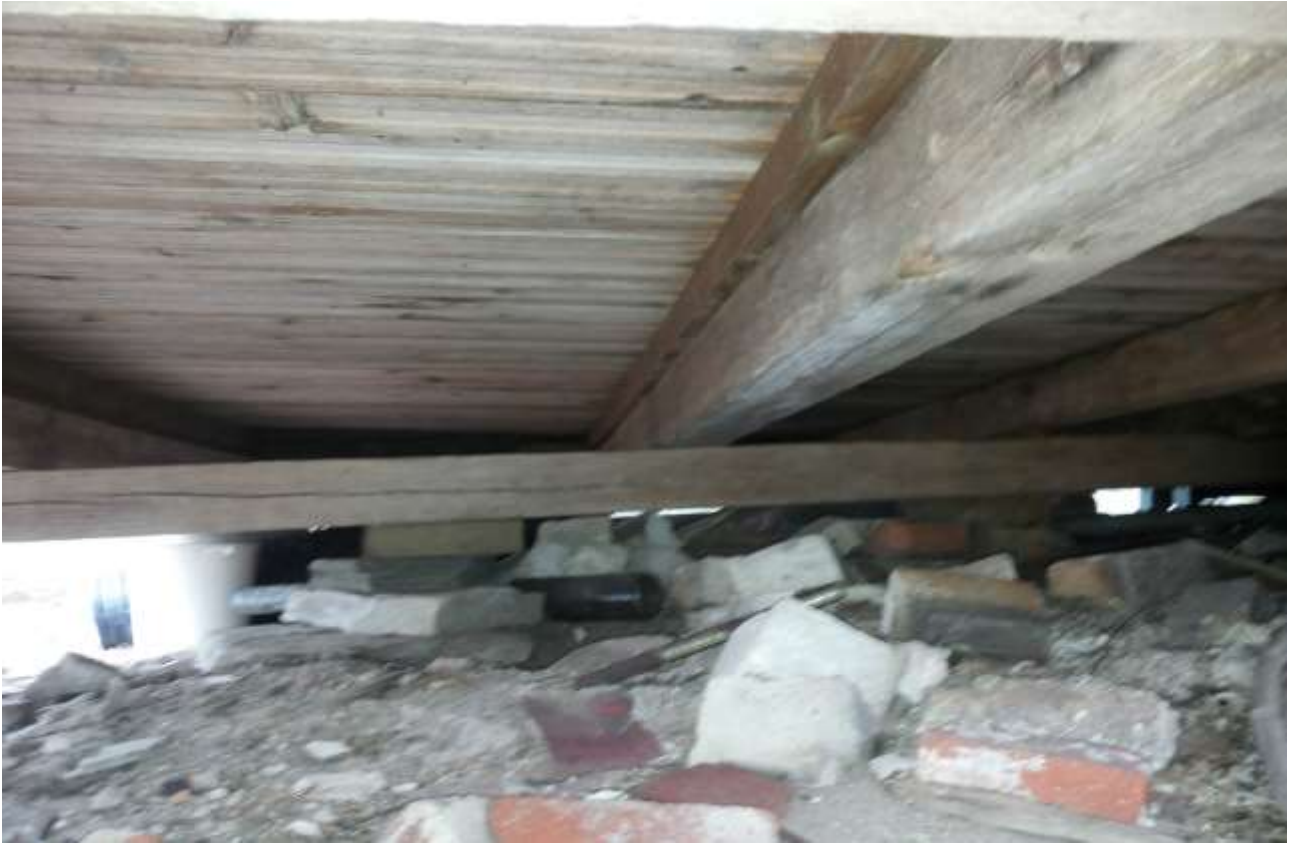
| 8.1<br>Perustukset, alapohja ja rakennuksen vierusta. | <p>Perustusrakenteet ovat hyvät ja tuuletus riittävä. Tuuletustilassa roskia. Kts. Kuva 1.</p> <p><i>Tuuletustila suositellaan tyhjennettäväksi roskista.</i></p> |

**Kuva 1. Alapohjassa on rakennusjätettä.**

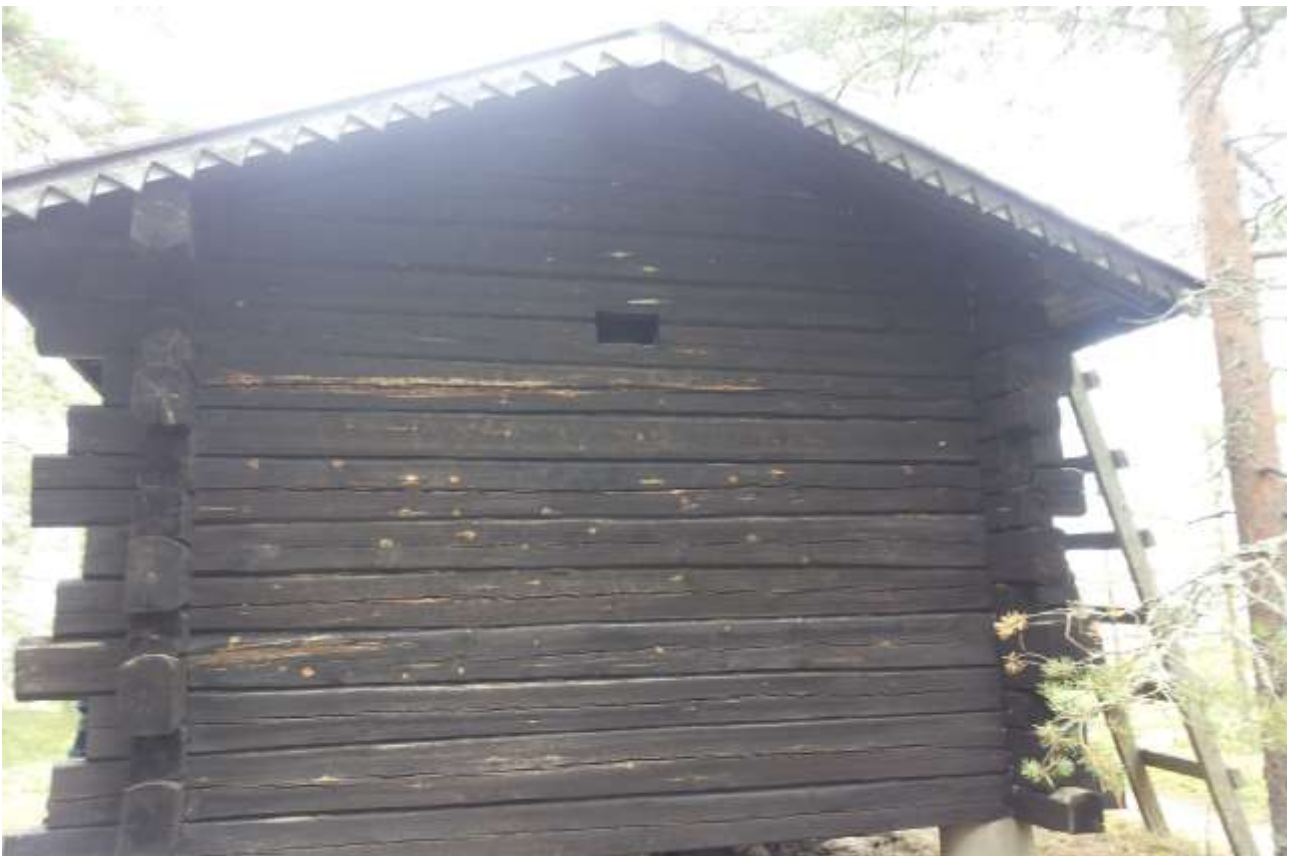
| 8.2<br>Ulkoseinät ja julkisivut. | <p>Julkisivun pintakäsittely on kulunut. Kts. Kuva 2.</p> <p><i>Suosittellaan pintakäsittelyä esim. öljyvahvisteisella puunsuoja-aineella.</i></p> |

**Kuva 2. Julkisivun pintakäsittely on kulunut.**

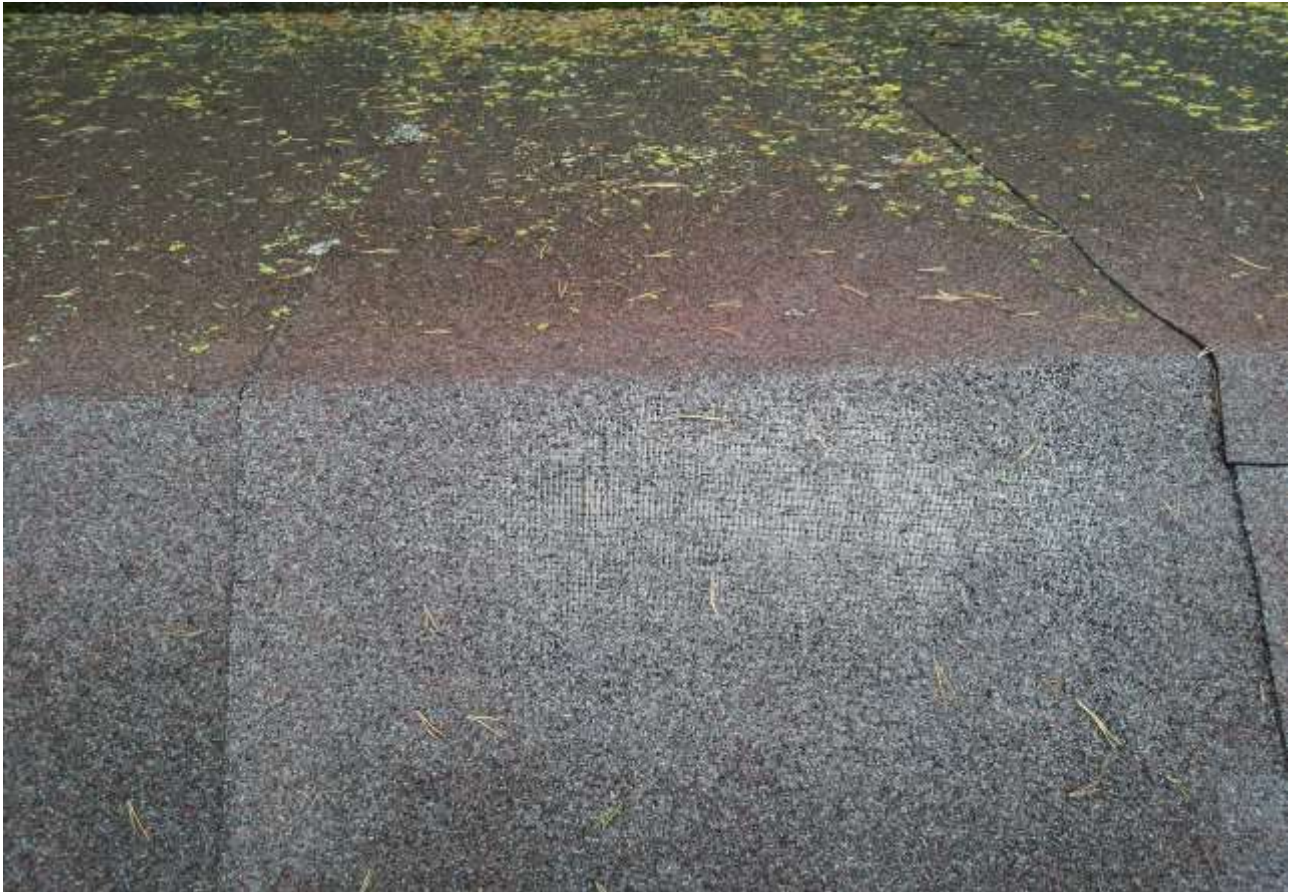
| 8.4<br>Yläpohja ja vesikatto. | <p>Vesikate on huonokuntoinen ja kulunut. Yläpohjassa on ylimääräistä tavaraa. Kts. Kuvat 3 ja 4.</p> <p><i>Suosittellaan vesikatteen uusimista ja yläpohjan tyhjennystä ylimääräisestä tavarasta.</i></p> |

**Kuva 3. Katolla kasvaa sammalta ja jäkälää.**

- 1. Kattohuovan asbestipitoisuuden tutkimus.**

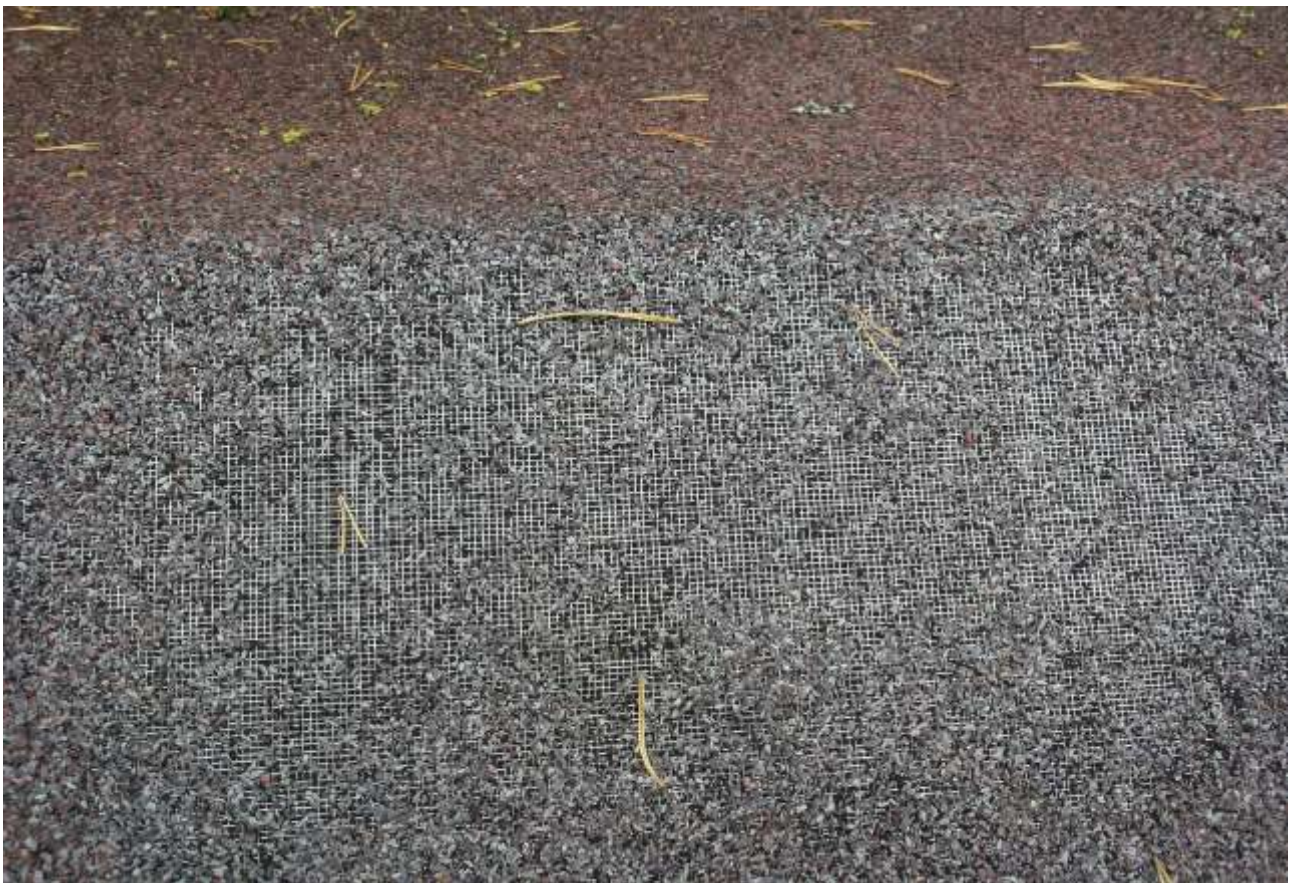
**Kuva 4. Kattohuopa kulunut ja vuotaa paikoitellen.**

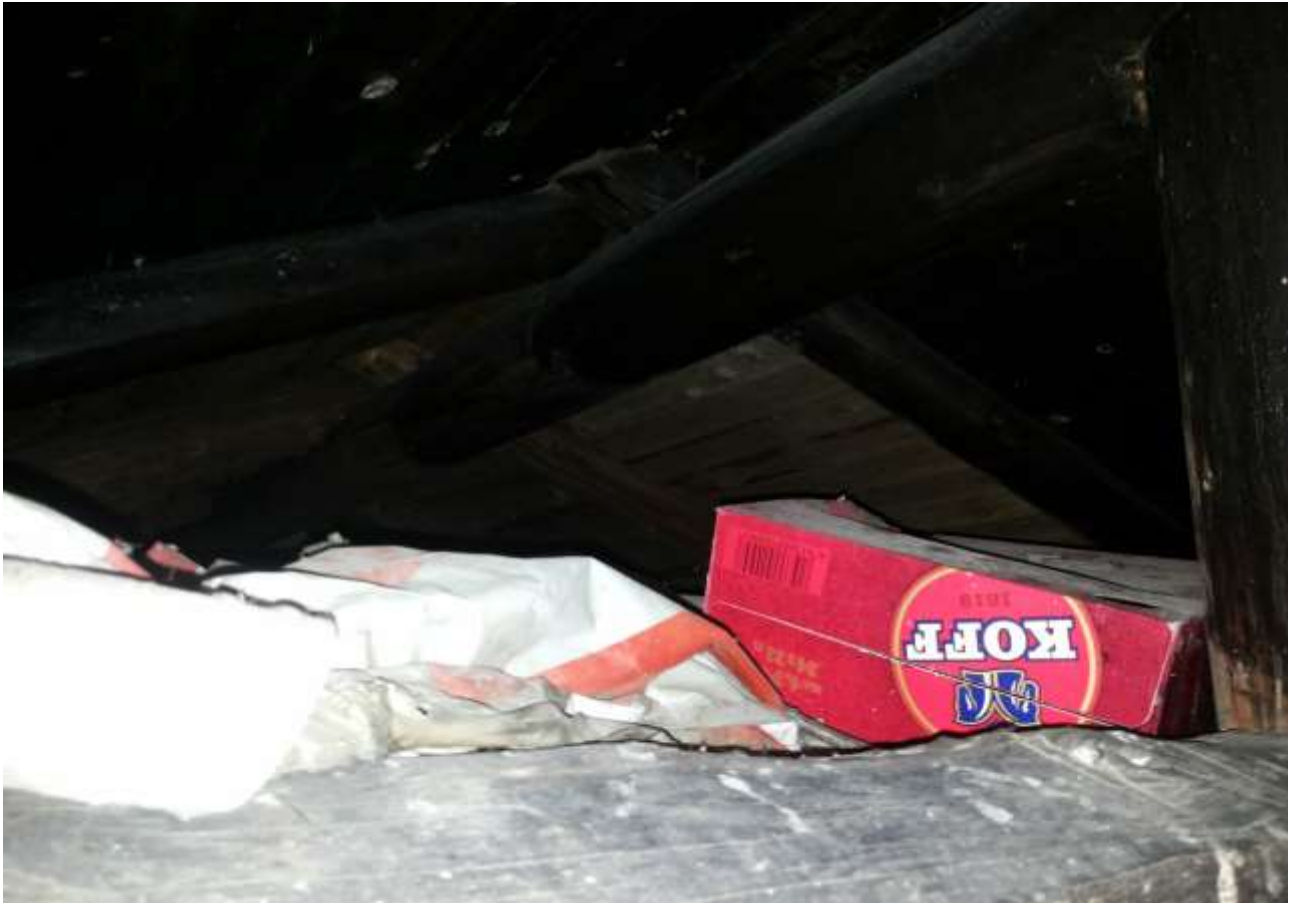
Kuva 5. Yläpohjassa on roskaa.

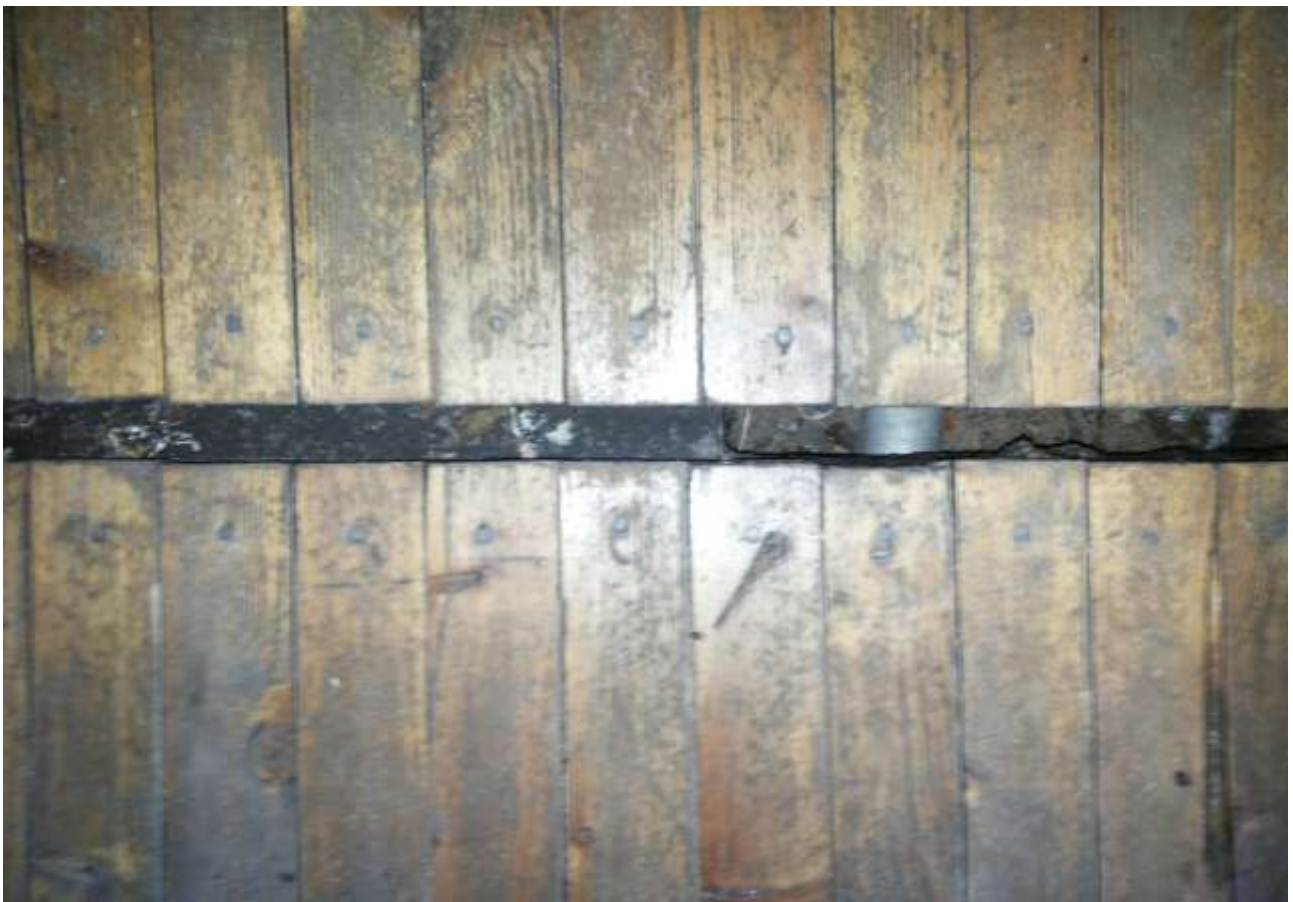
| 8.5<br>Märkä- tai kosteat tilat | <p>Pesuhuone:<br/>Samassa yhteydessä saunan kanssa.</p> <p>Sauna:<br/>Lattiat ovat huonokuntoiset ja kuluneet. Kts. Kuva 5.</p> <p><i>Suositellaan uusittavaksi ja pintakäsiteltäväksi.</i></p> <p>WC: -</p> <p>Pukuhuone: -</p> |
| 8.8<br>Vesi- ja viemärlaitteet | <p>Saunan viemärointi on puutteellinen. Kts. Kuva 5.</p> <p><i>Suositellaan uusittavaksi määräysten mukaiseksi.</i></p> |

Kuva 6. Lattiapinnat ovat kuluneet ja viemärointikouru puutuu.

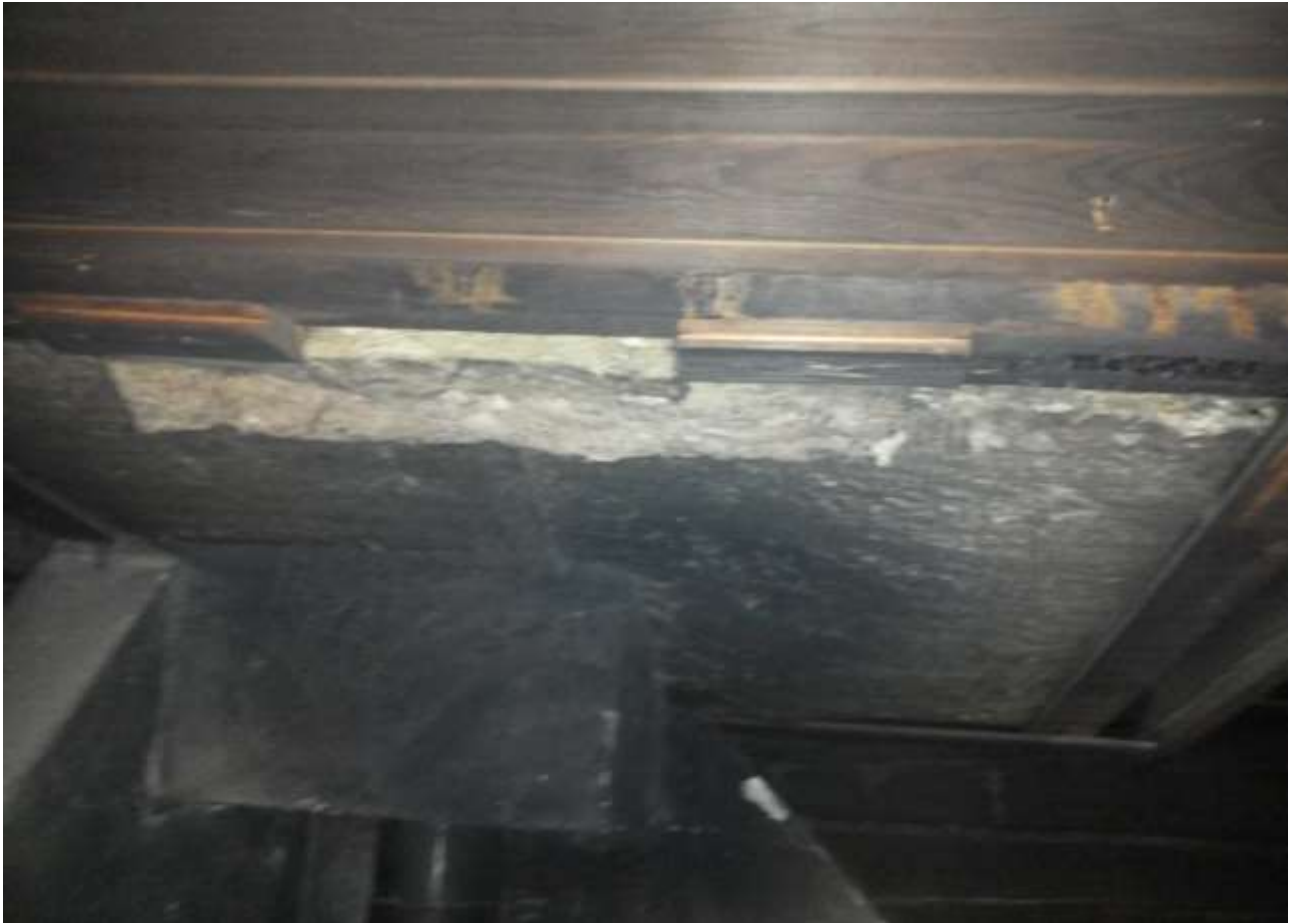
| 8.11<br>Paloturvallisuus | <p>Kiukaan palosuoja on huonokuntoinen. Nuohouksista ei ole tietoa. Kts. Kuva 6.</p> <p><i>Palosuoja suositellaan uusittavaksi. Hormien ja tulisijojen kunto on tarkistettava nuohouksen yhteydessä.</i></p> |

**Kuva 7. Kiukaan palosuojaus on huonokuntoinen.**
