## YHTEISTOIMINTAMALLIN MUKAINEN KUNTOTARKASTUS

### 6 Hiekkala Ärjänsaari

| TARKASTUKSEN SYY | Selvitetään rakennuksen rakennustekninen kunto ja korjaustarve |

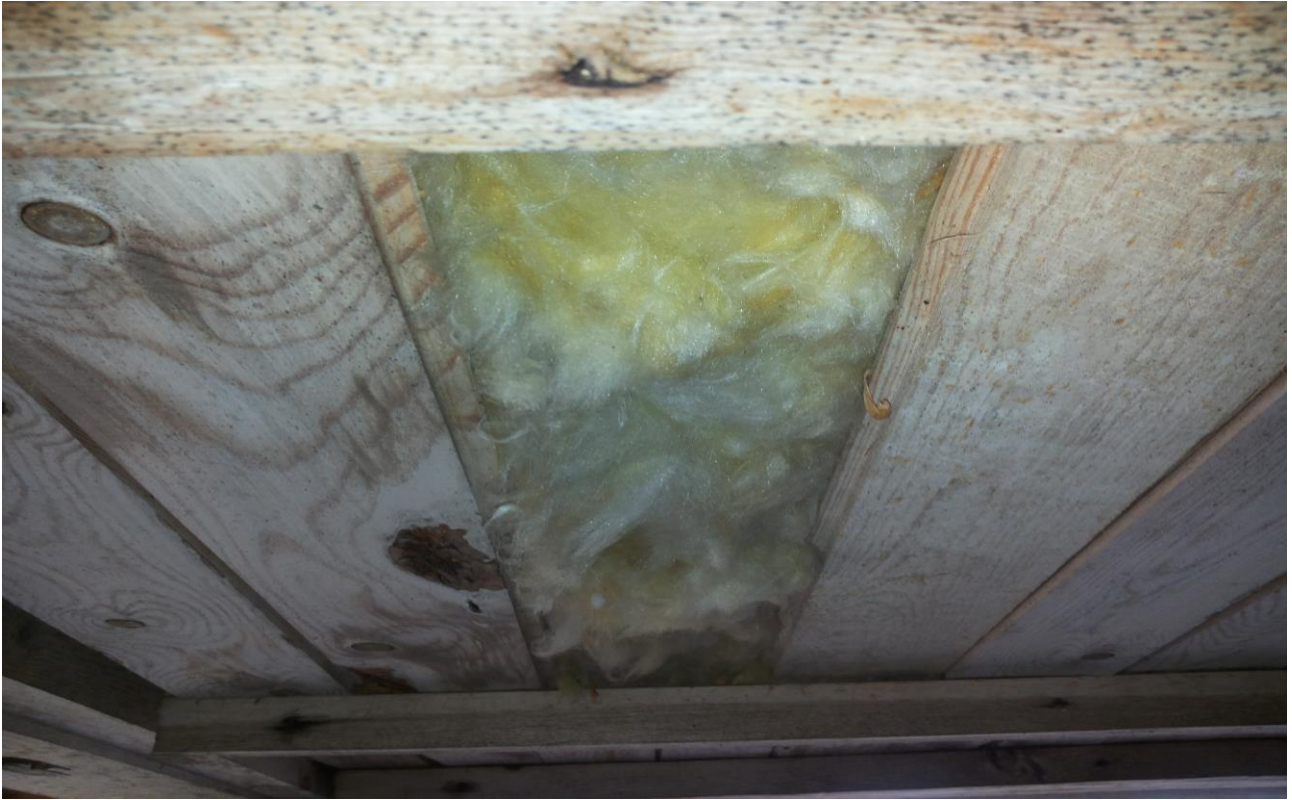
| 8.1<br>Perustukset, alapohja ja rakennuksen vierusta. | <p>Alapohja on kuivan oloinen, pilarit ovat ehjät ja suorassa. Alapohjasta puuttuu useasta kohdasta eristevillan kannatuslautoja. Alapohjassa ei ole tuulensuojapaperia / -levyä. Kts. kuva 1.</p> <p><i>Puuttuvat kannatuslaudat ja lämmöneristeet suositellaan lisättäväksi.</i></p> |

**Kuva 1. Alapohjan eristeen kannatuslauta puuttuu. Alapohjassa ei ole tuulensuojapaperia / -levyä.**

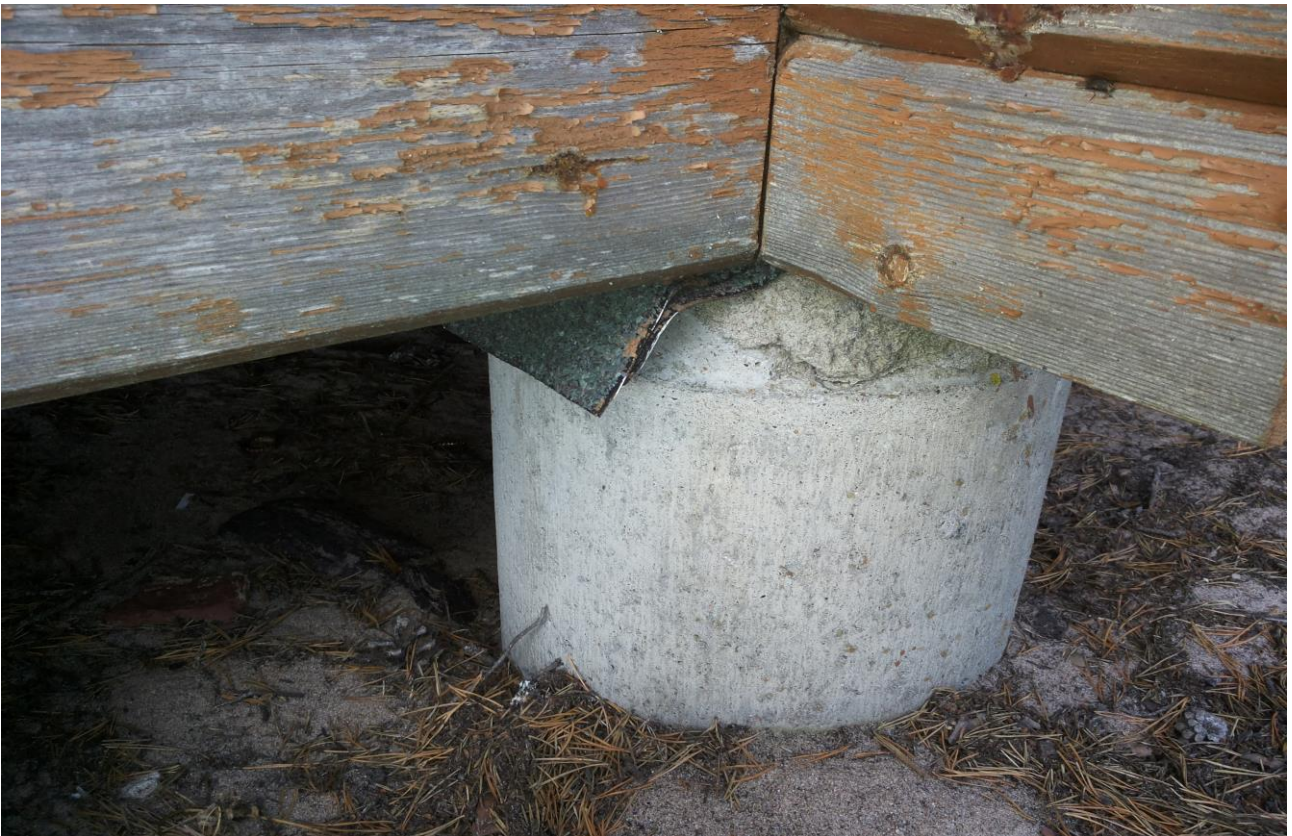
| 8.2<br>Ulkoseinät ja julkisivut. | <p>Maalipinta on osin hilseillyt ja kulunut. Portaat ovat huonokuntoiset sekä sisääntulon kohdalla, että mökin takana. Etukuistilla laudassa on reikä ja hiiltynyt kohta. Kts. kuvat: 2, 3 ja 4.</p> <p><i>Suosittellaan rakennuksen huoltomaalausta ja portaiden ja kuistin lattialaudoituksen uusimista.</i></p> |

**Kuva 2. Maalipinta on hilseillyt hirren pinnasta.**

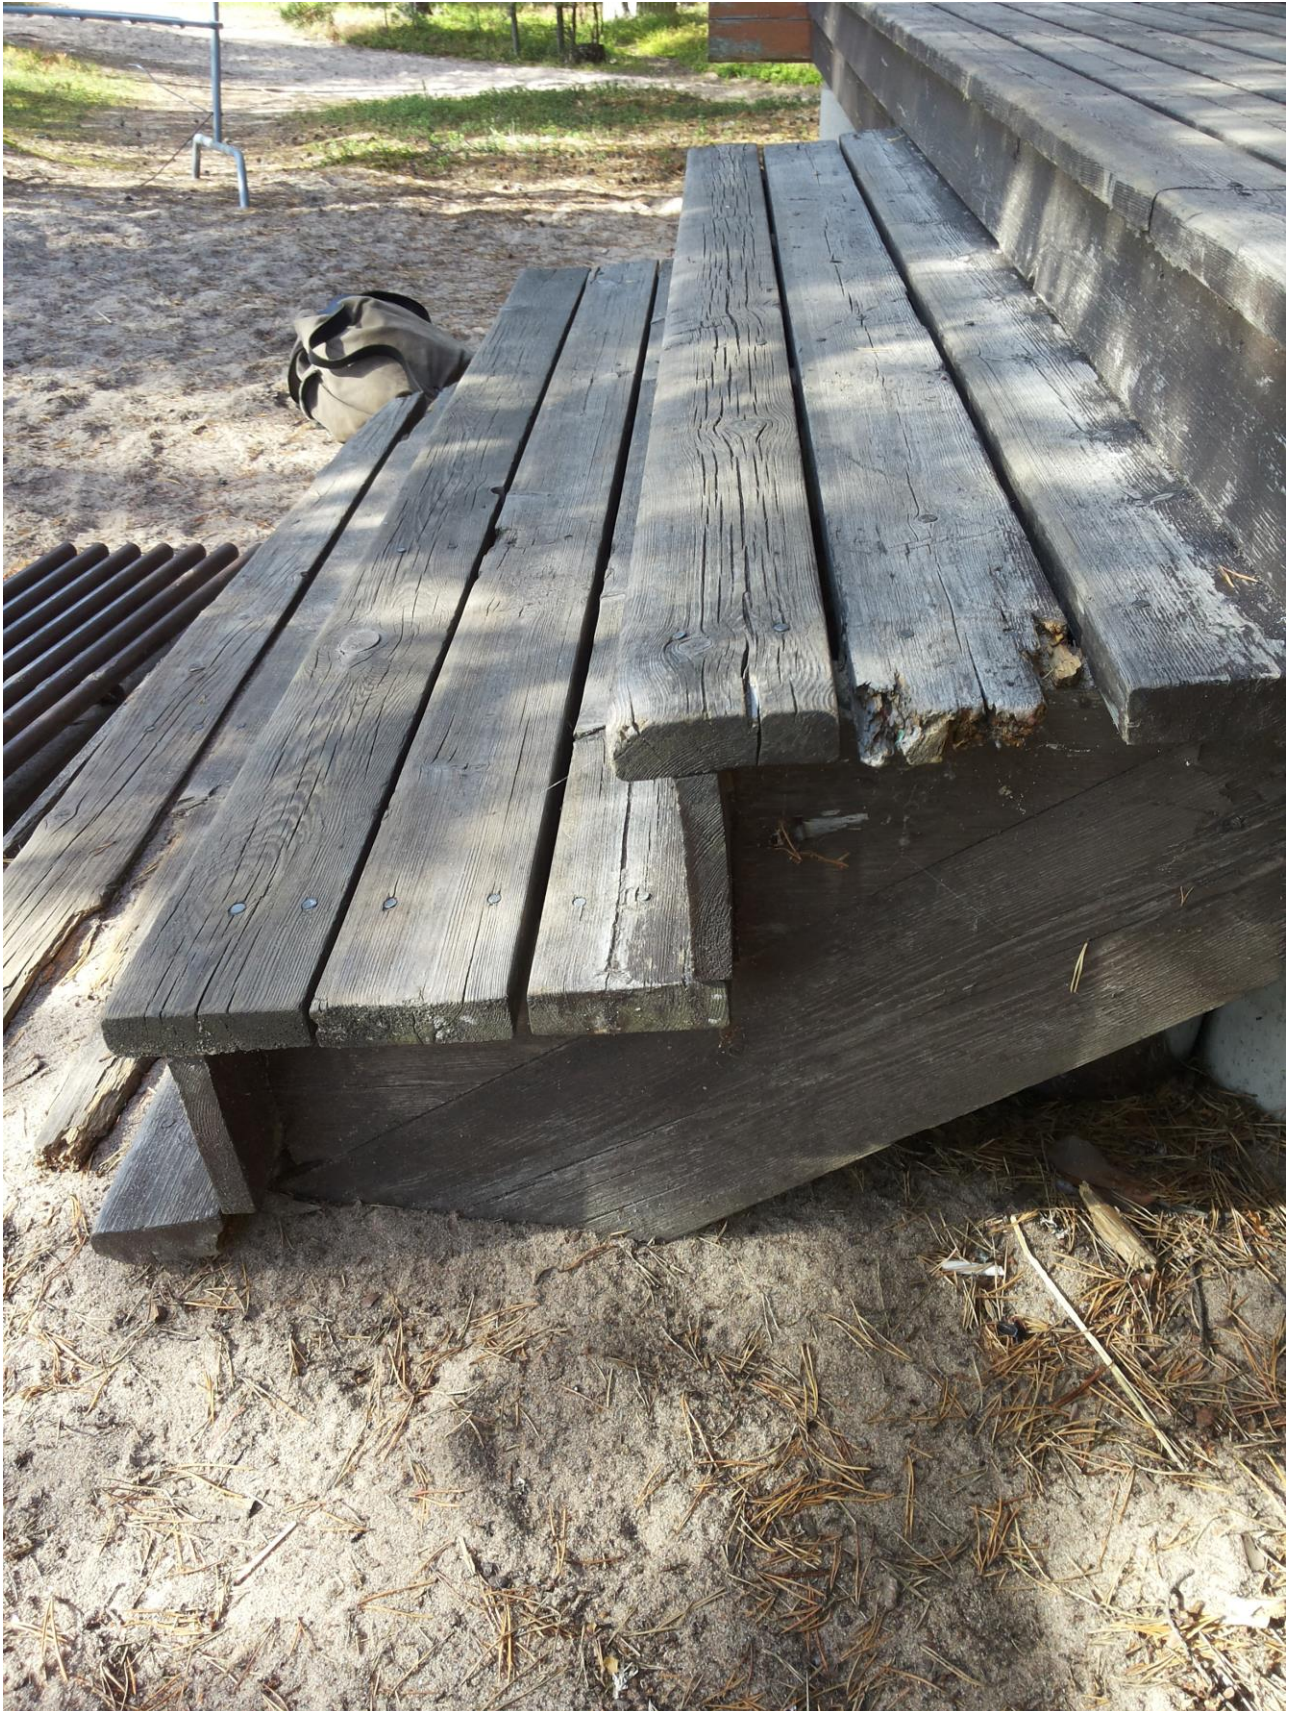
**Kuva 3. Portaat ovat huonokuntoiset.**

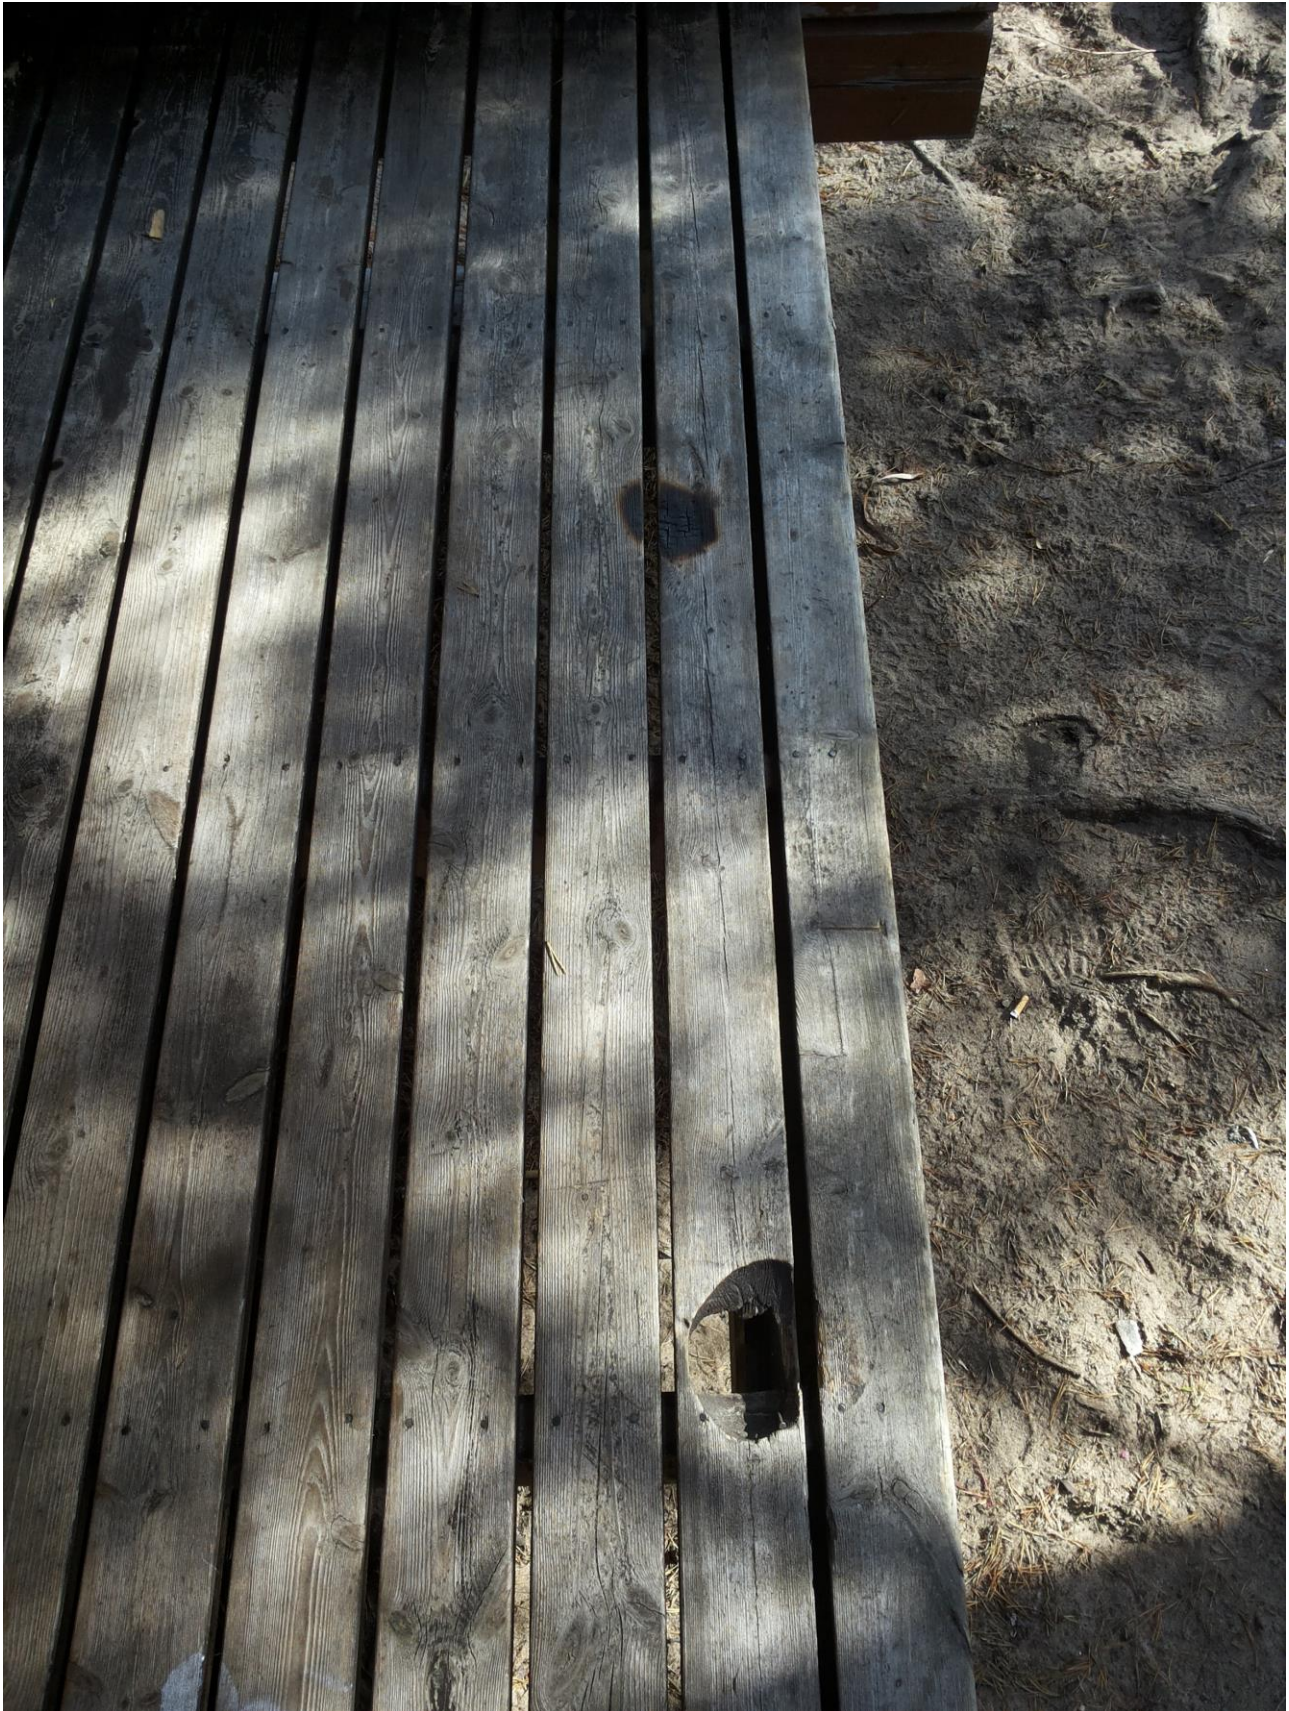
**Kuva 4. Etukuistin laudassa on reikä ja hiiltynyt kohta.**

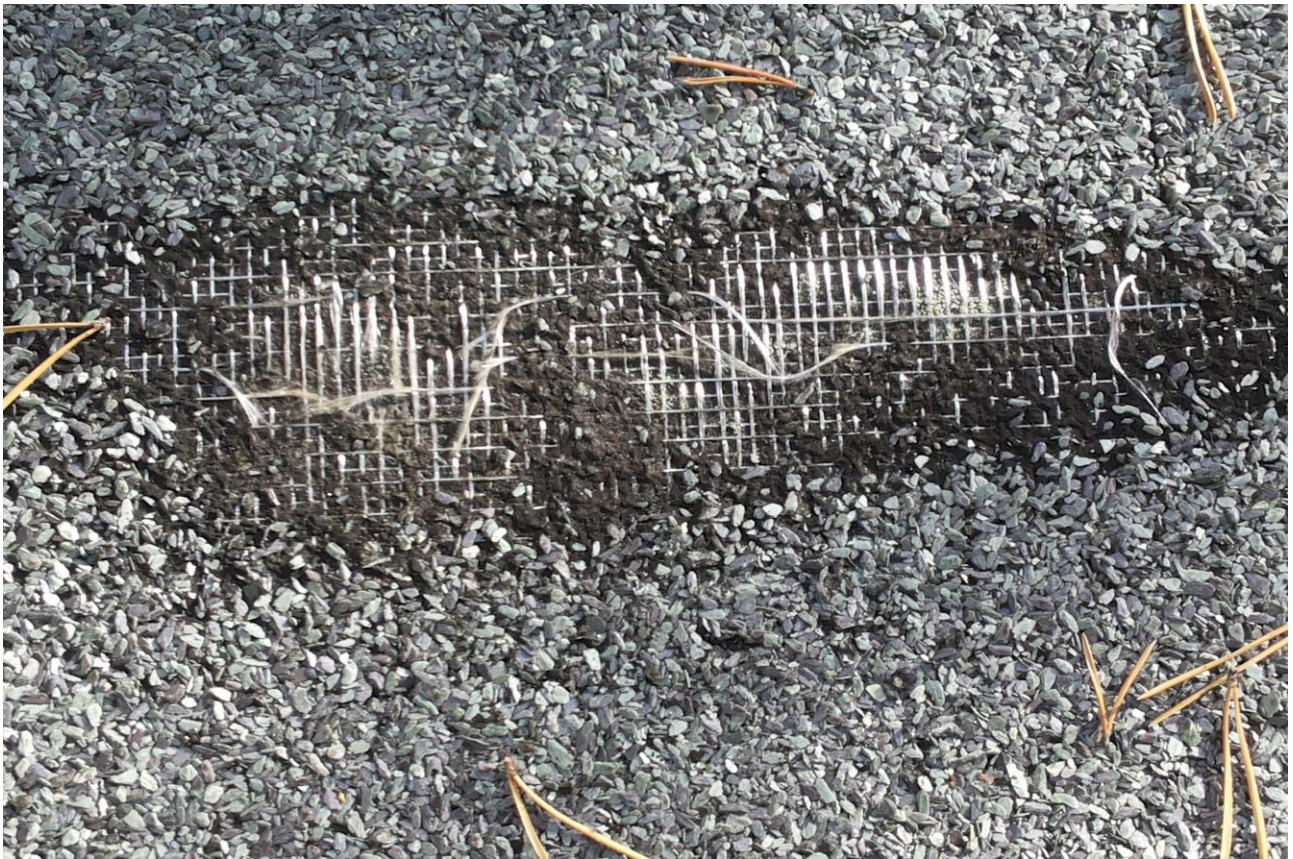
| 8.4<br>Yläpohja ja vesikatto. | <p>Vesikatteen huovassa on useita reikiä ja pinnaltaan kuluneita kohtia, joista on lasikuituvahvike näkyvissä. Reikiä on paikattu bitumiliimalla / vastaavalla. Piipun pellityksien tiivistykset ovat revenneet ja huonosti korjattu. Kts. kuvat: 5 ja 6</p> <p><i>Suosittellaan piipunpellityksien ja vesikatteen uusimista. Yläpohjan eristeiden kunto ja yläpohjan tuuletus tulee varmistaa vesikaton huovan/bitumikerman uusimisen yhteydessä. Lämmöneristeet on tarvittaessa uusittava.</i></p> |

**Kuva 5. Kattohuopa on kulunut kudusrakenteena toimivaan lasikuituvahvikkeeseen saakka.**

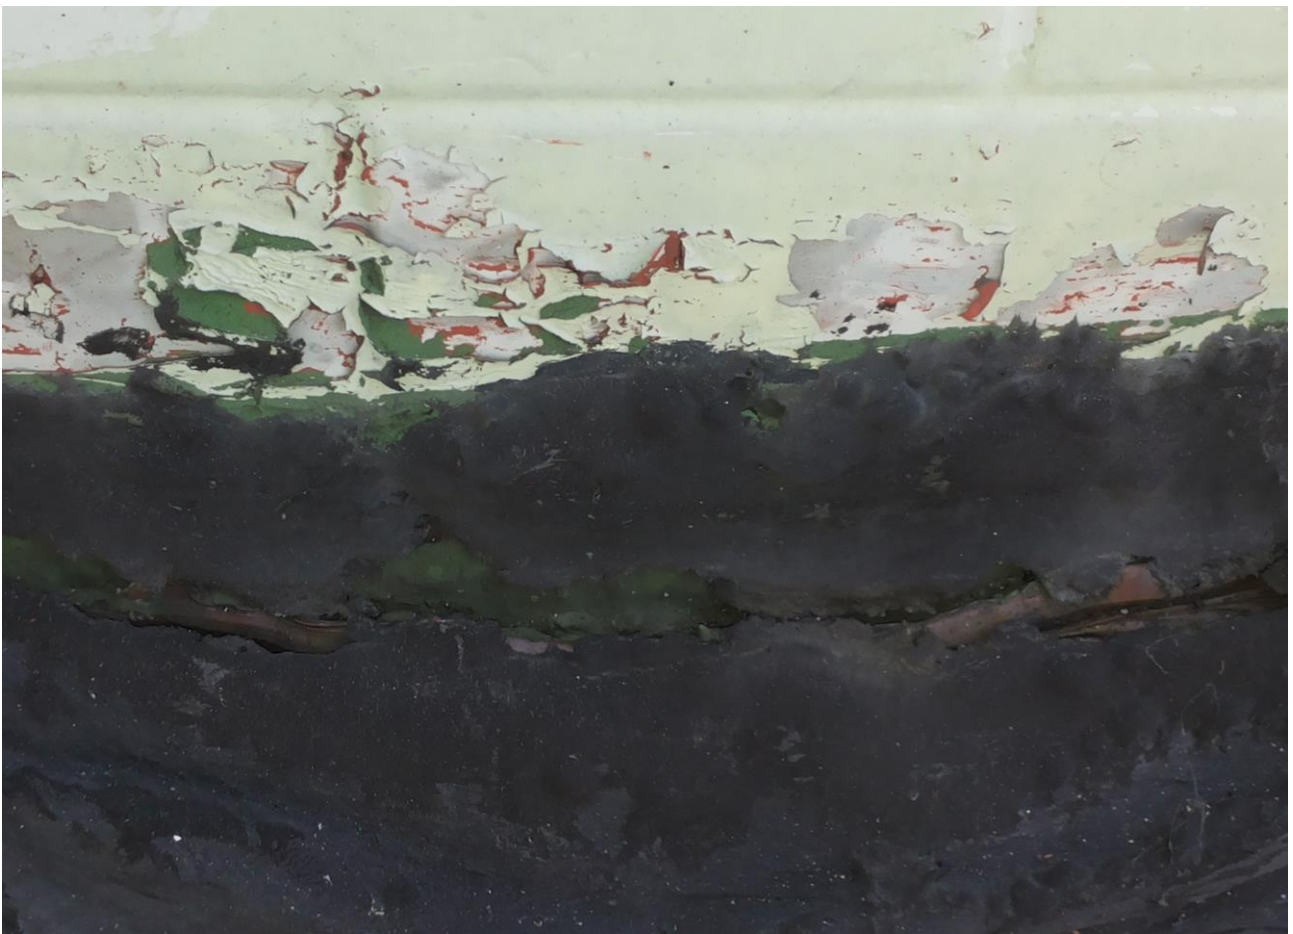
**Kuva 6. Piipun pellityksen saumaukset ovat revenneet ja huonosti korjatut.**

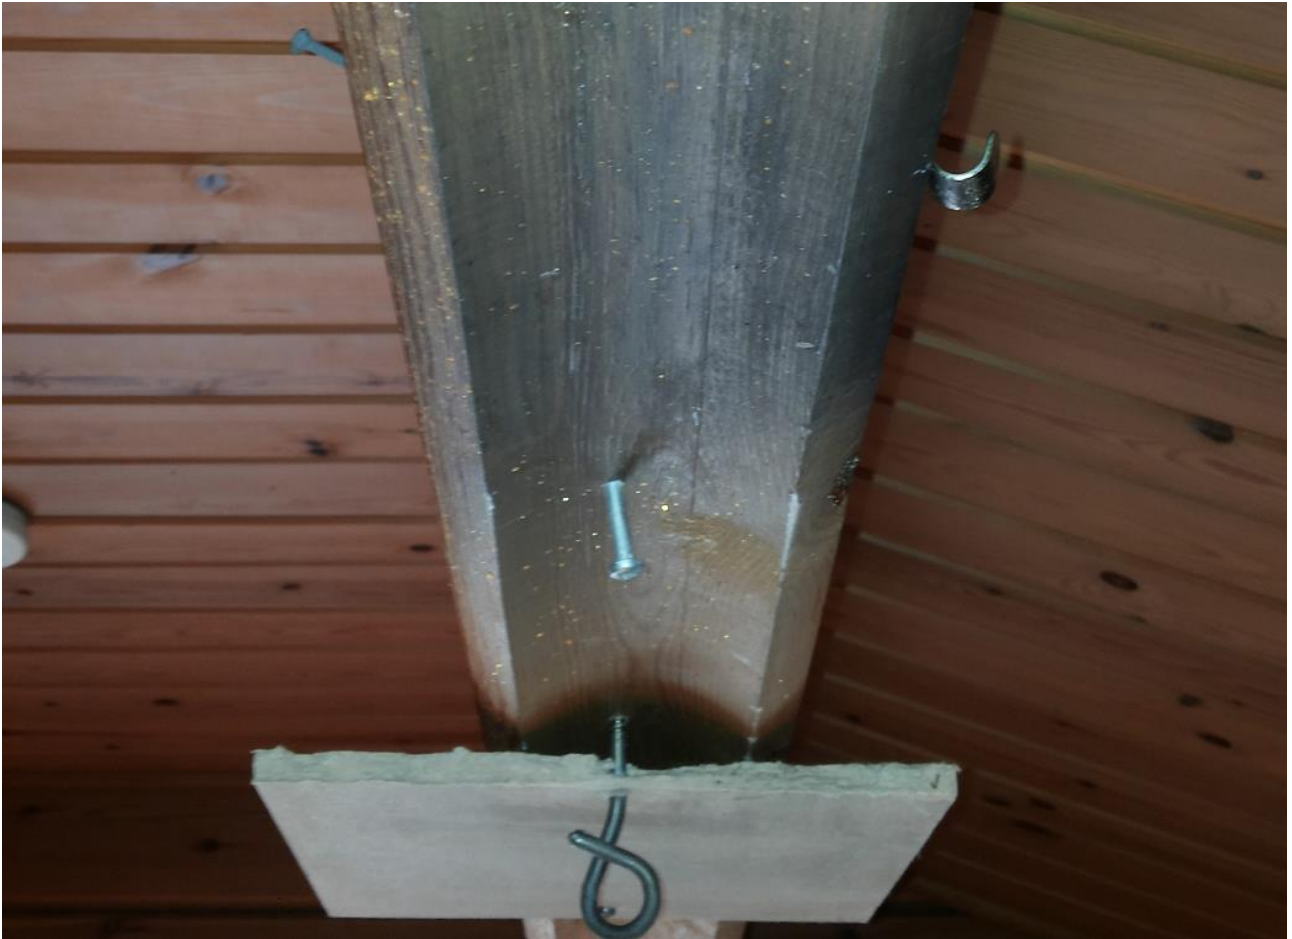
| 8.6<br>Muut sisätilat. | <p>Kurkihirren alapinta on tummunut ilmeisesti öljylampun käytöstä johtuen. Öljylampun palonsuojalevy on rikkoutunut. Vesivuotojälkiä näkyy piipun juuressa ja sisäkaton paneelien alaosissa useissa kohdin. Kts. kuvat: 7, 8 ja 9.</p> <p><i>Suositellaan tummumien puhdistusta ja mahdollisesti sisäkaton paneloinnin uusimista.</i></p> |

**Kuva 7. Öljylampun savusta/lämmöstä tummunut kurkihirsi. Palonsuojalevy rikki.**

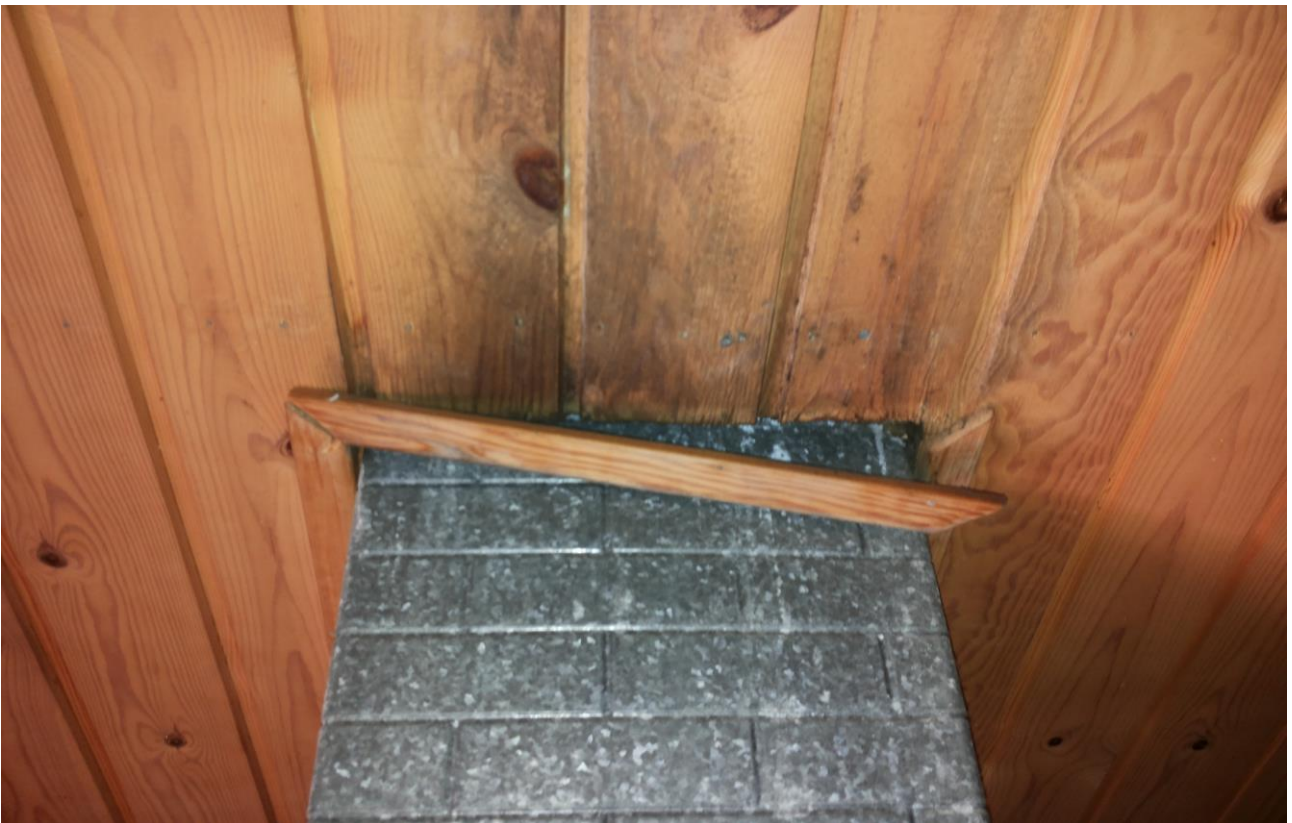
**Kuva 8. Vesivuotojälkiä on piipun juuresta ja piipun ulkokuoressa. Kattolista on irti.**

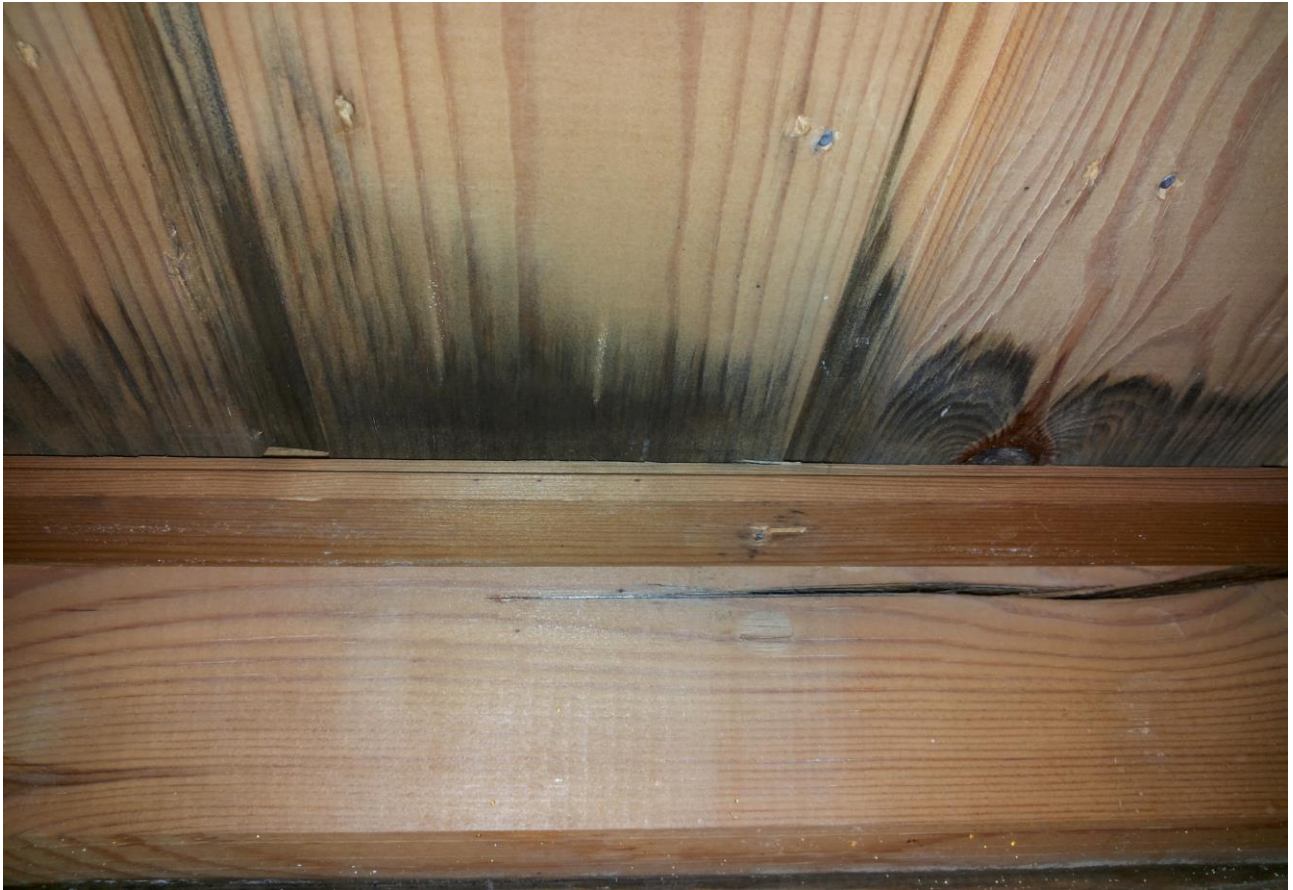
**Kuva 9. Vesivuotojälkiä sisäkaton paneelien alaosissa.**

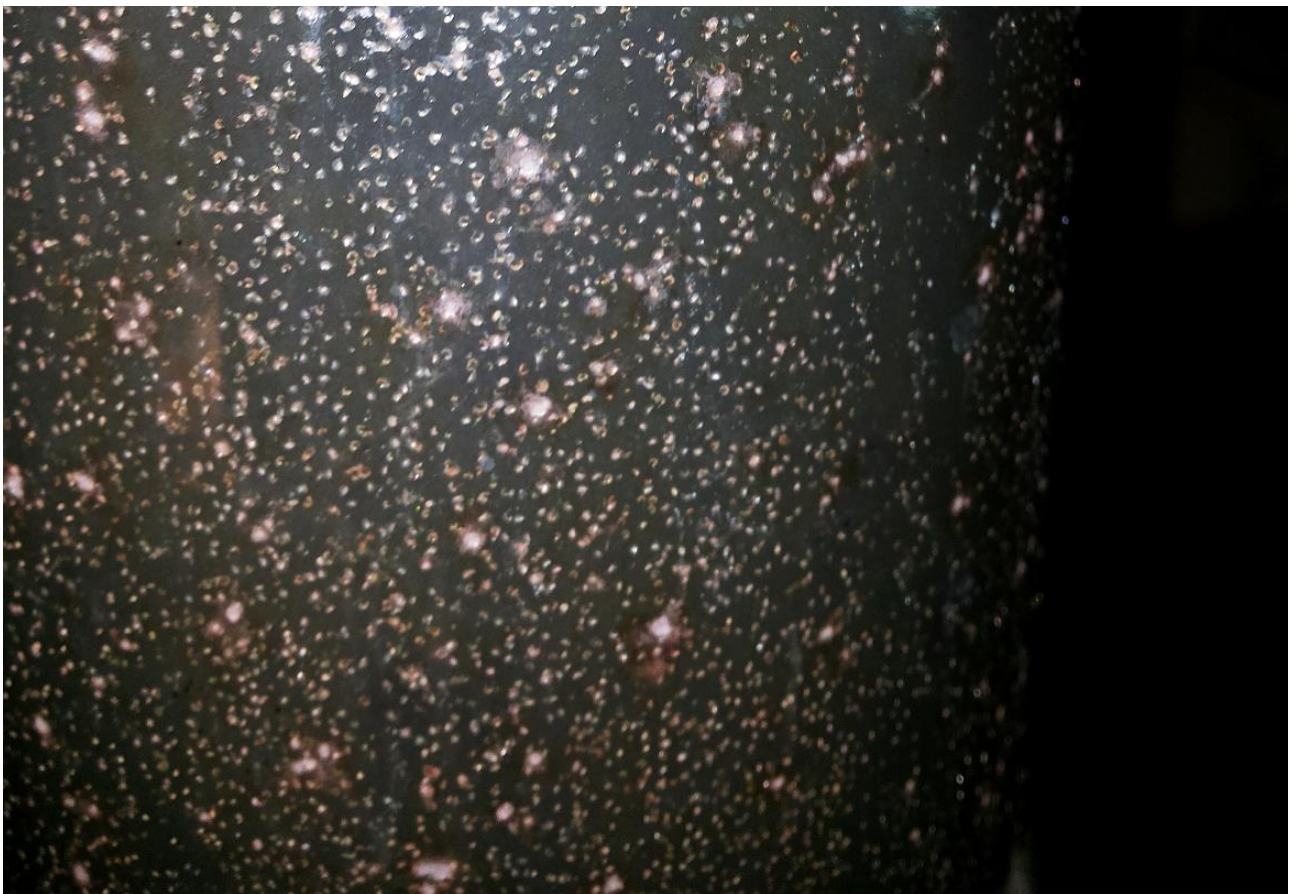
| 8.7<br>Lämmitys | <p>Kamiinan piipussa on pistesyöpymiä ja piipun liitoskappale ”muhvi” sopimaton hormiyhteen kanssa. Kts. kuvat: 10 ja 11.</p> <p><i>Suositellaan muhvin korjausta/hormin uusimista.</i></p> |

**Kuva 10. Pistesyöpymää piipussa.**

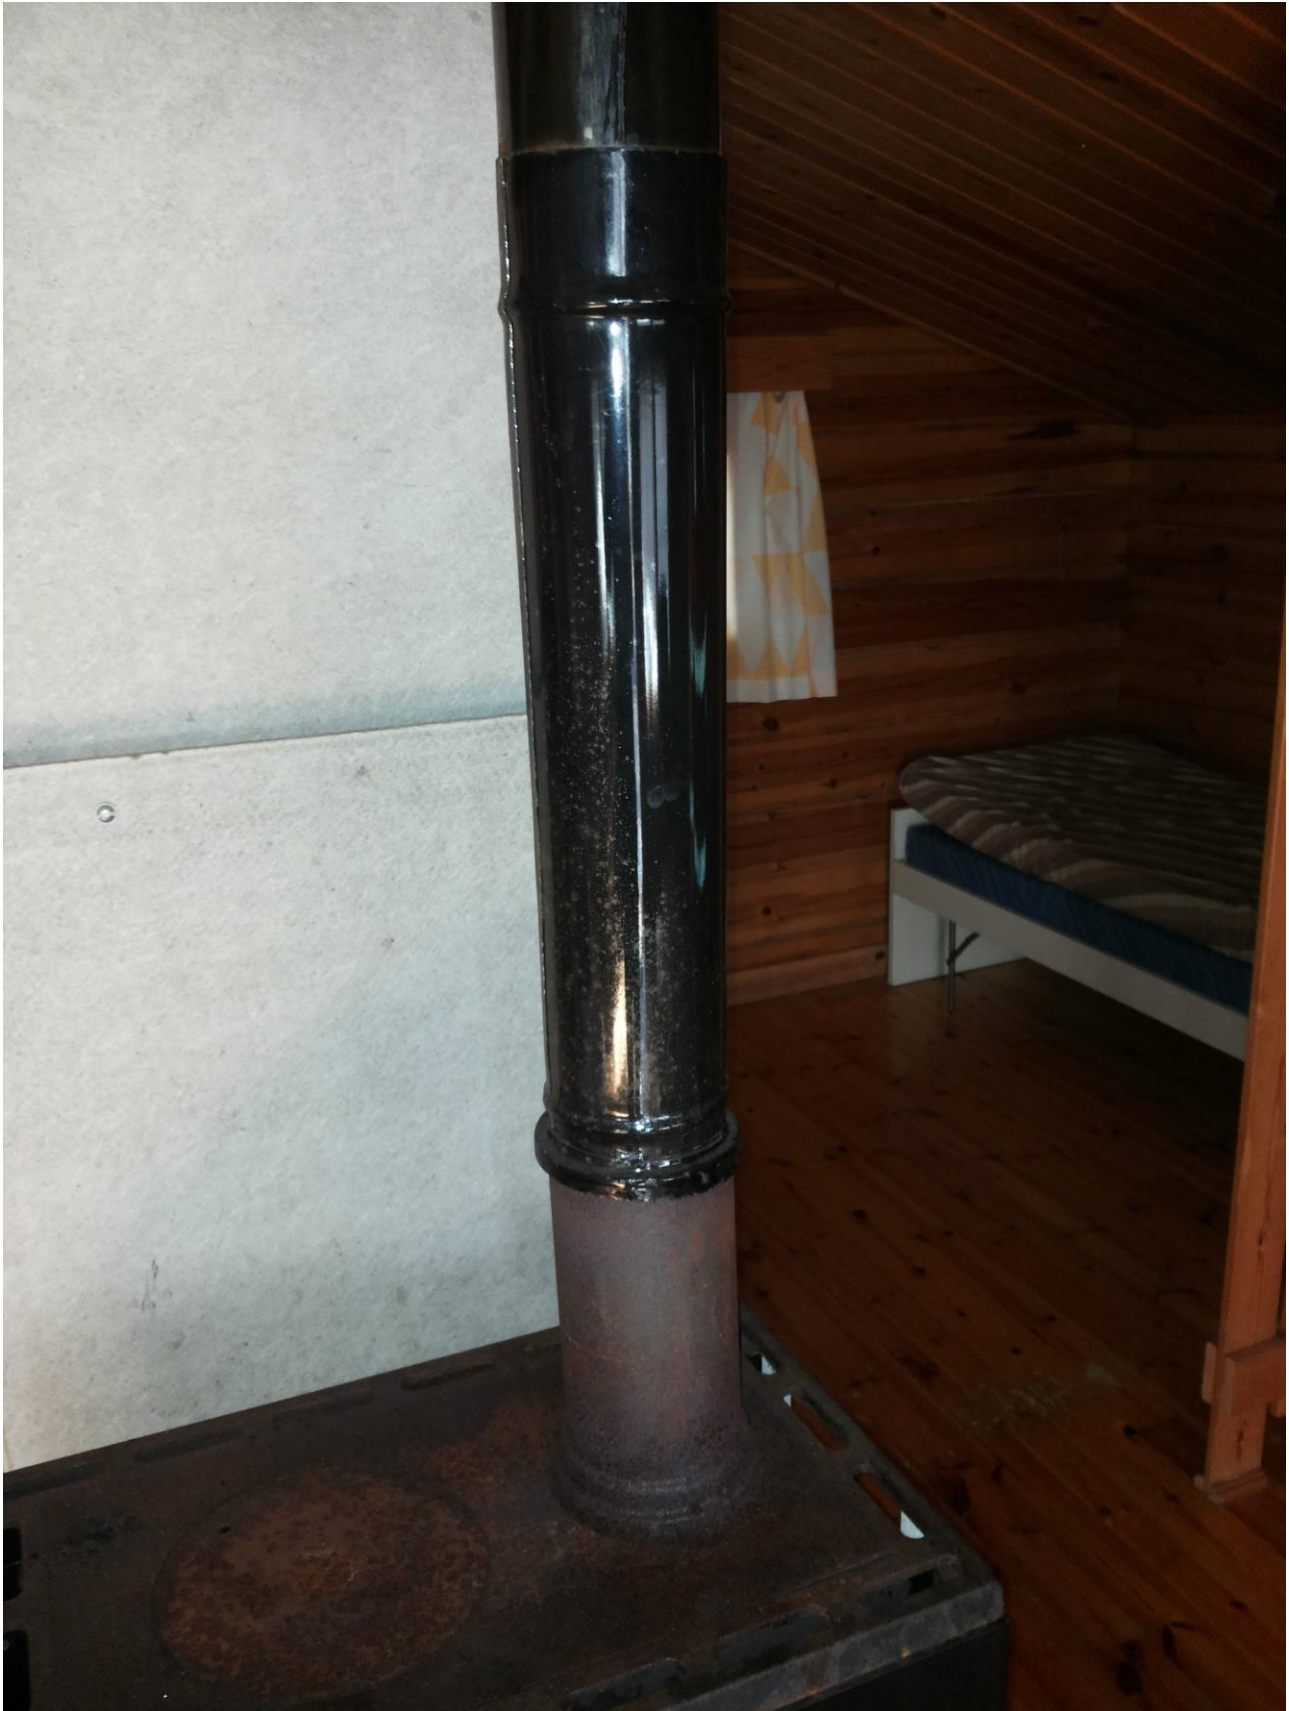
**Kuva 11. Piipun muhviosa on ylemmän jatko-osan kohdalta virheellisesti limitetty.**

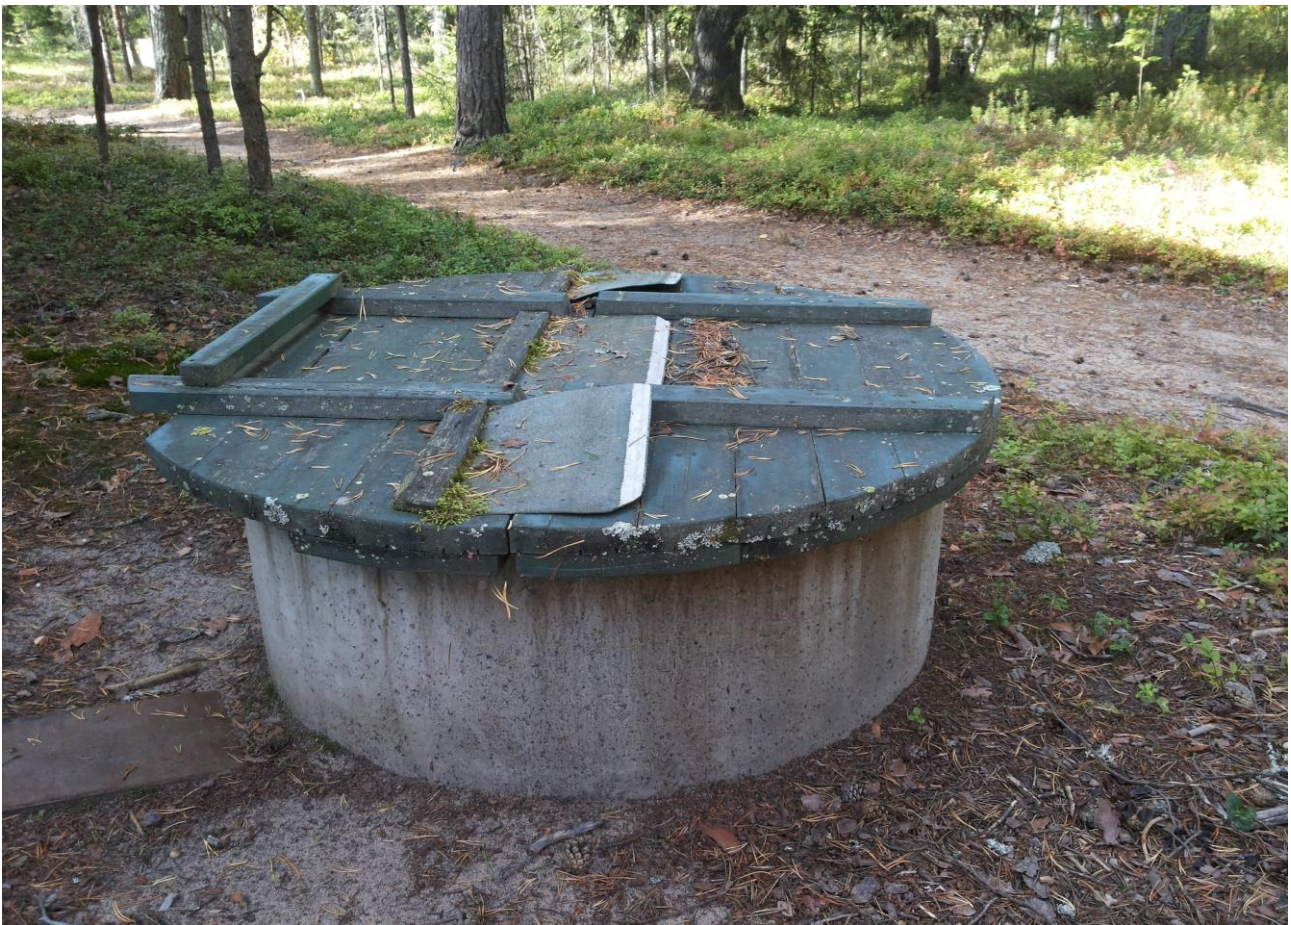
| 8.12<br>Muut laitteet ja varusteet | <p>Sadevesikouru on asennettu vain rakennuksen toiselle sivulle. Mökin takana olevan kylmäkellarin kansi on värjäytynyt vihreäksi liiallisesta kosteudesta. Kylmäkellarin aluspuut ovat märkiä. Kts. kuvat: 12 ja 13.</p> <p><i>Suositellaan sadevesikourujen ja syöksytorvien asennusta rakennuksen molemmille sivuille. Kylmäkellariin suositellaan tuuletuksen rakentamista esim. 2 tuuletusputkia käyttäen. Kylmäkellarin kansi ja aluspuut suositellaan vaihdettavaksi uusiin.</i></p> |

**Kuva 12. Kylmäkellarin kansi on värjäytynyt kosteuden aiheuttamana vihreäksi.**

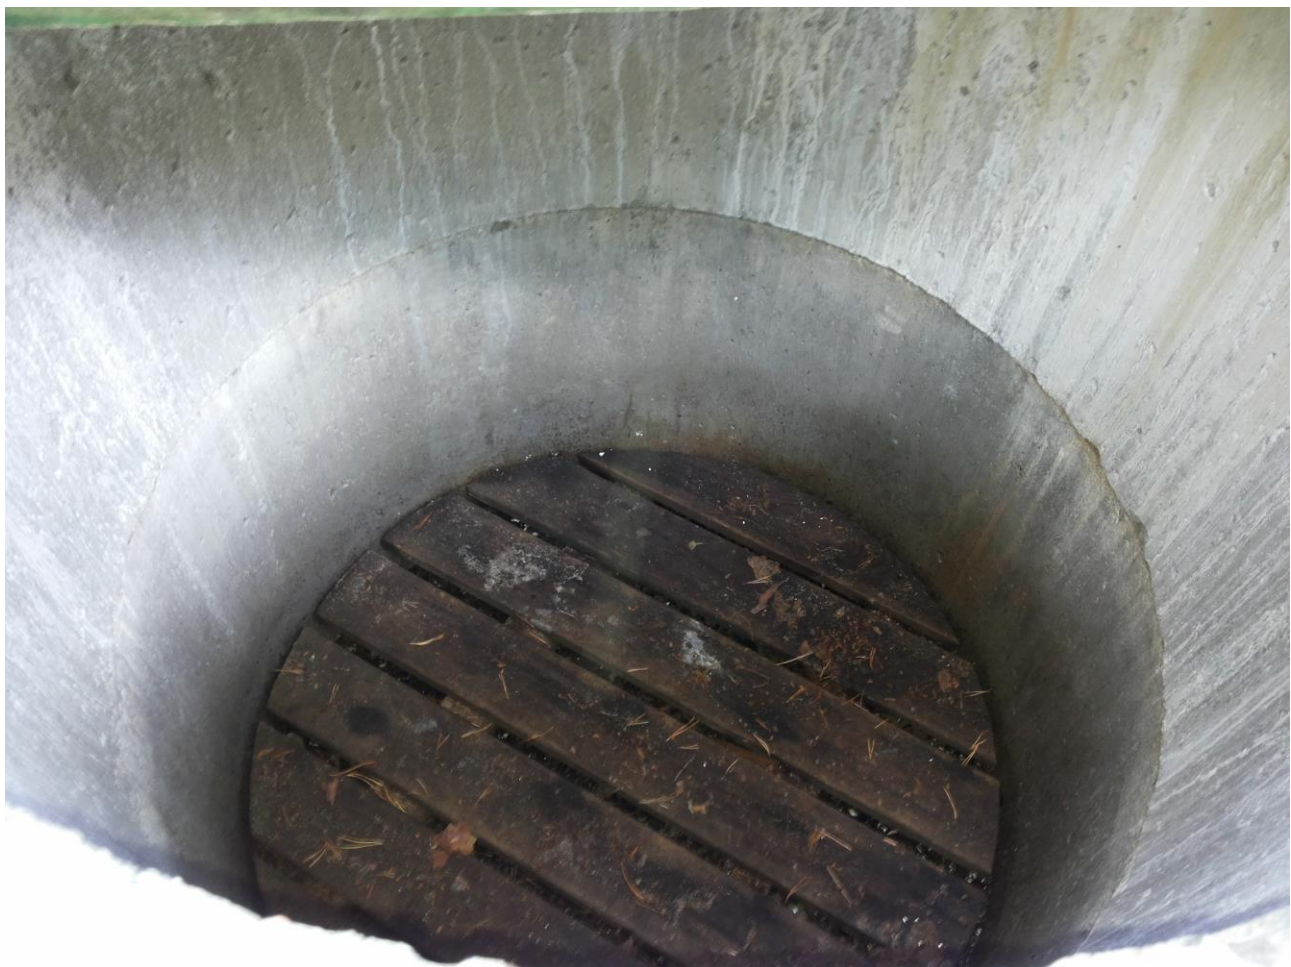
**Kuva 13. Kylmäkellarin aluspuut ovat märkiä.**
