## YHTEISTOIMINTAMALLIN MUKAINEN KUNTOTARKASTUS

### 18 Ahola

| KOHDE | Kajaani, Oulujärvi, Ärjänsaari |

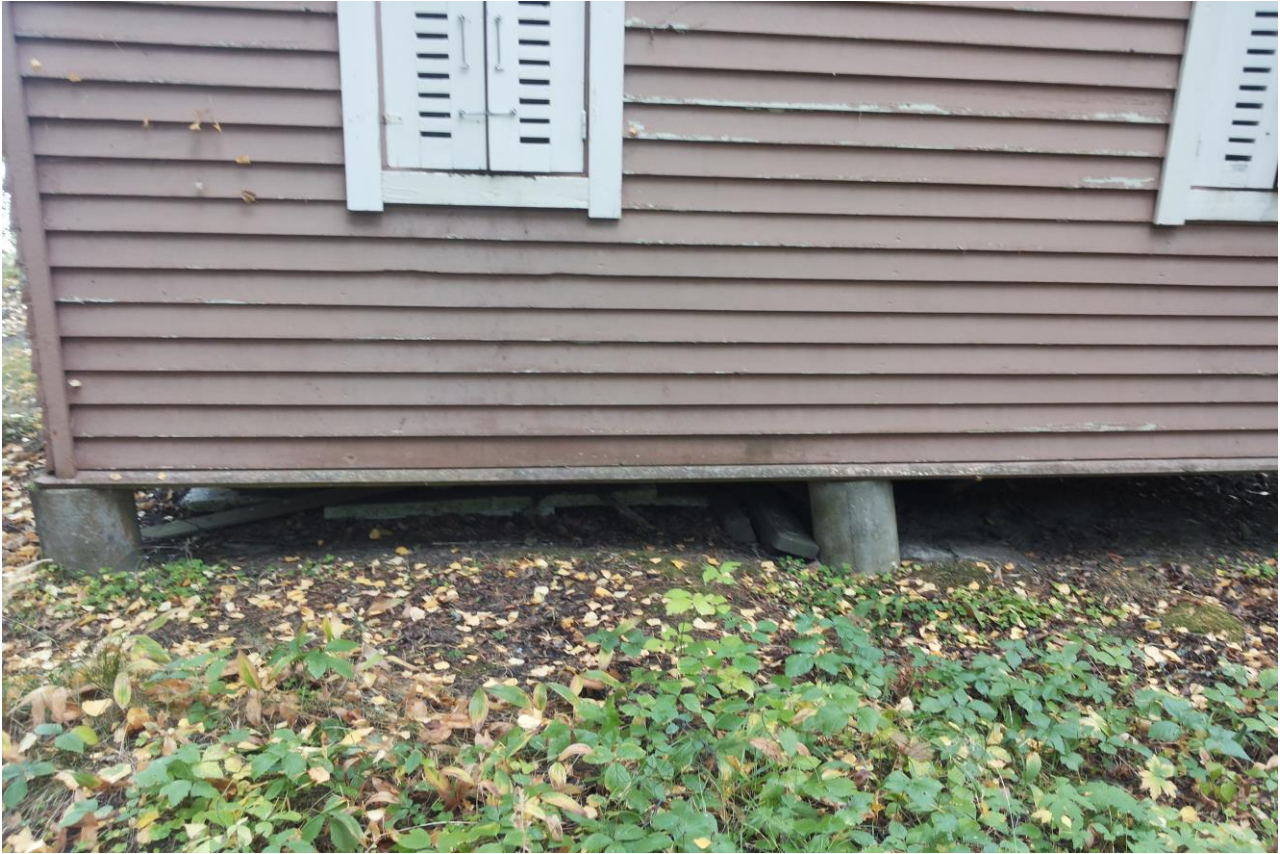
| 8.1<br>Perustukset, alapohja ja rakennuksen vierusta. | <p>Pilariperustus on liikkunut maan routimisesta johtuen. Tuuletustilassa on rakennusjätettä. Kts. Kuvat 1 ja 2.</p> <p><i>Suosittelaaan routavaurioiden korjaamista ja routimisen estämistä sekä tuuletustilan puhdistamista.</i></p> |

**Kuva 1. Peruspilarit ovat liikkuneet maan routimisesta johtuen.**

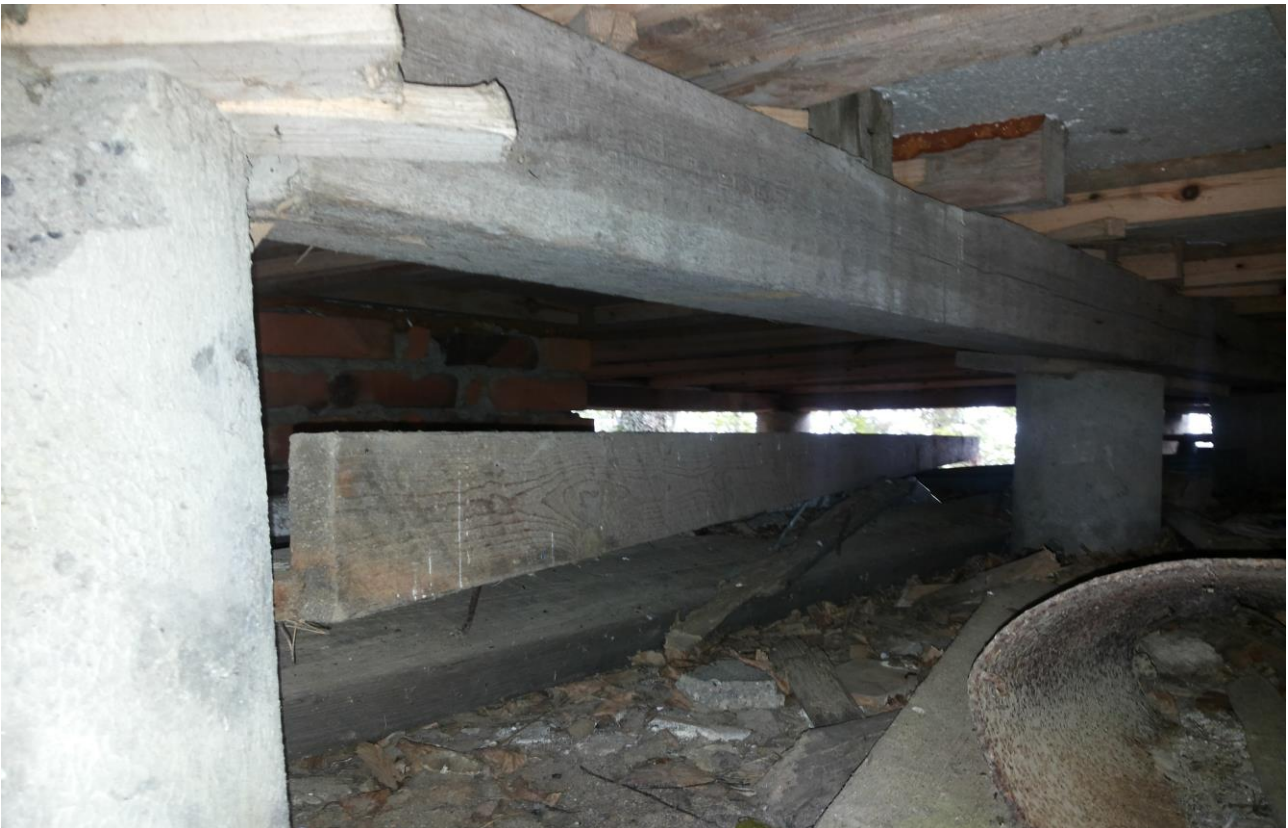
**Kuva 2. Alapohjassa on rakennus- ym. jätettä.**

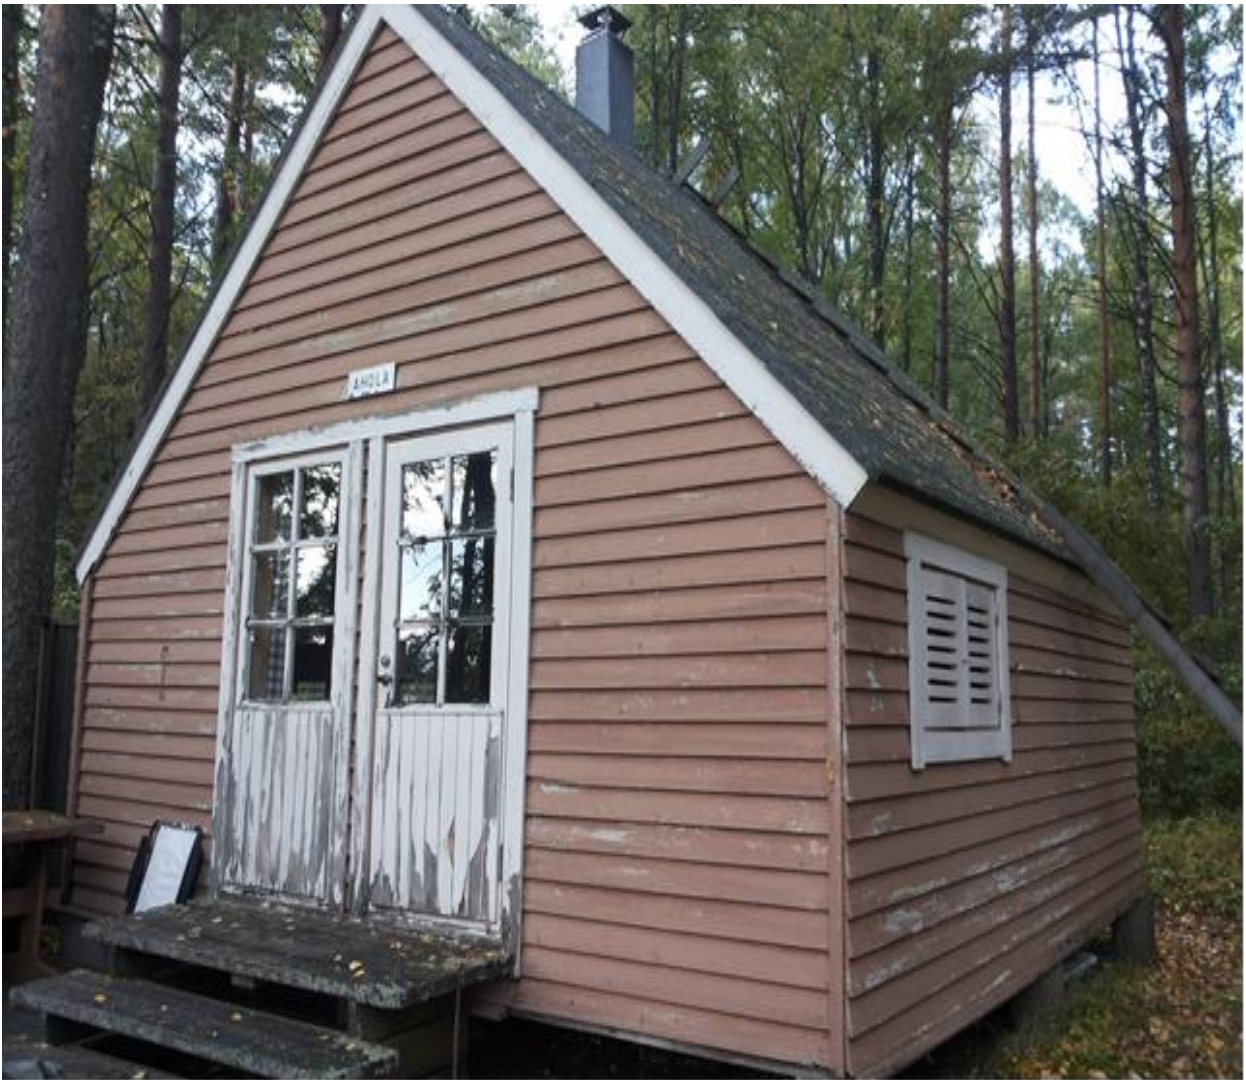
| 8.2<br>Ulkoseinät ja julkisivut. | <p>Maalipinnat ovat kuluneet ja rapautuneet. Osassa julkisivulaudoista on halkeamia ja lahovaurioita, varsinkin alaosat ovat huonokuntoiset. Portaat ovat lahot ja huonokuntoiset. Kts. Kuvat 3 ja 4.</p> <p><i>Huonokuntoiset laudat suositellaan vaihdettavaksi ja ulkoseinäpinnat maalattavaksi. Portaat ja terassi suositellaan uusittavaksi kokonaisuudessaan.</i></p> |

**Kuva 3. Maalipinnat ovat huonokuntoiset.**

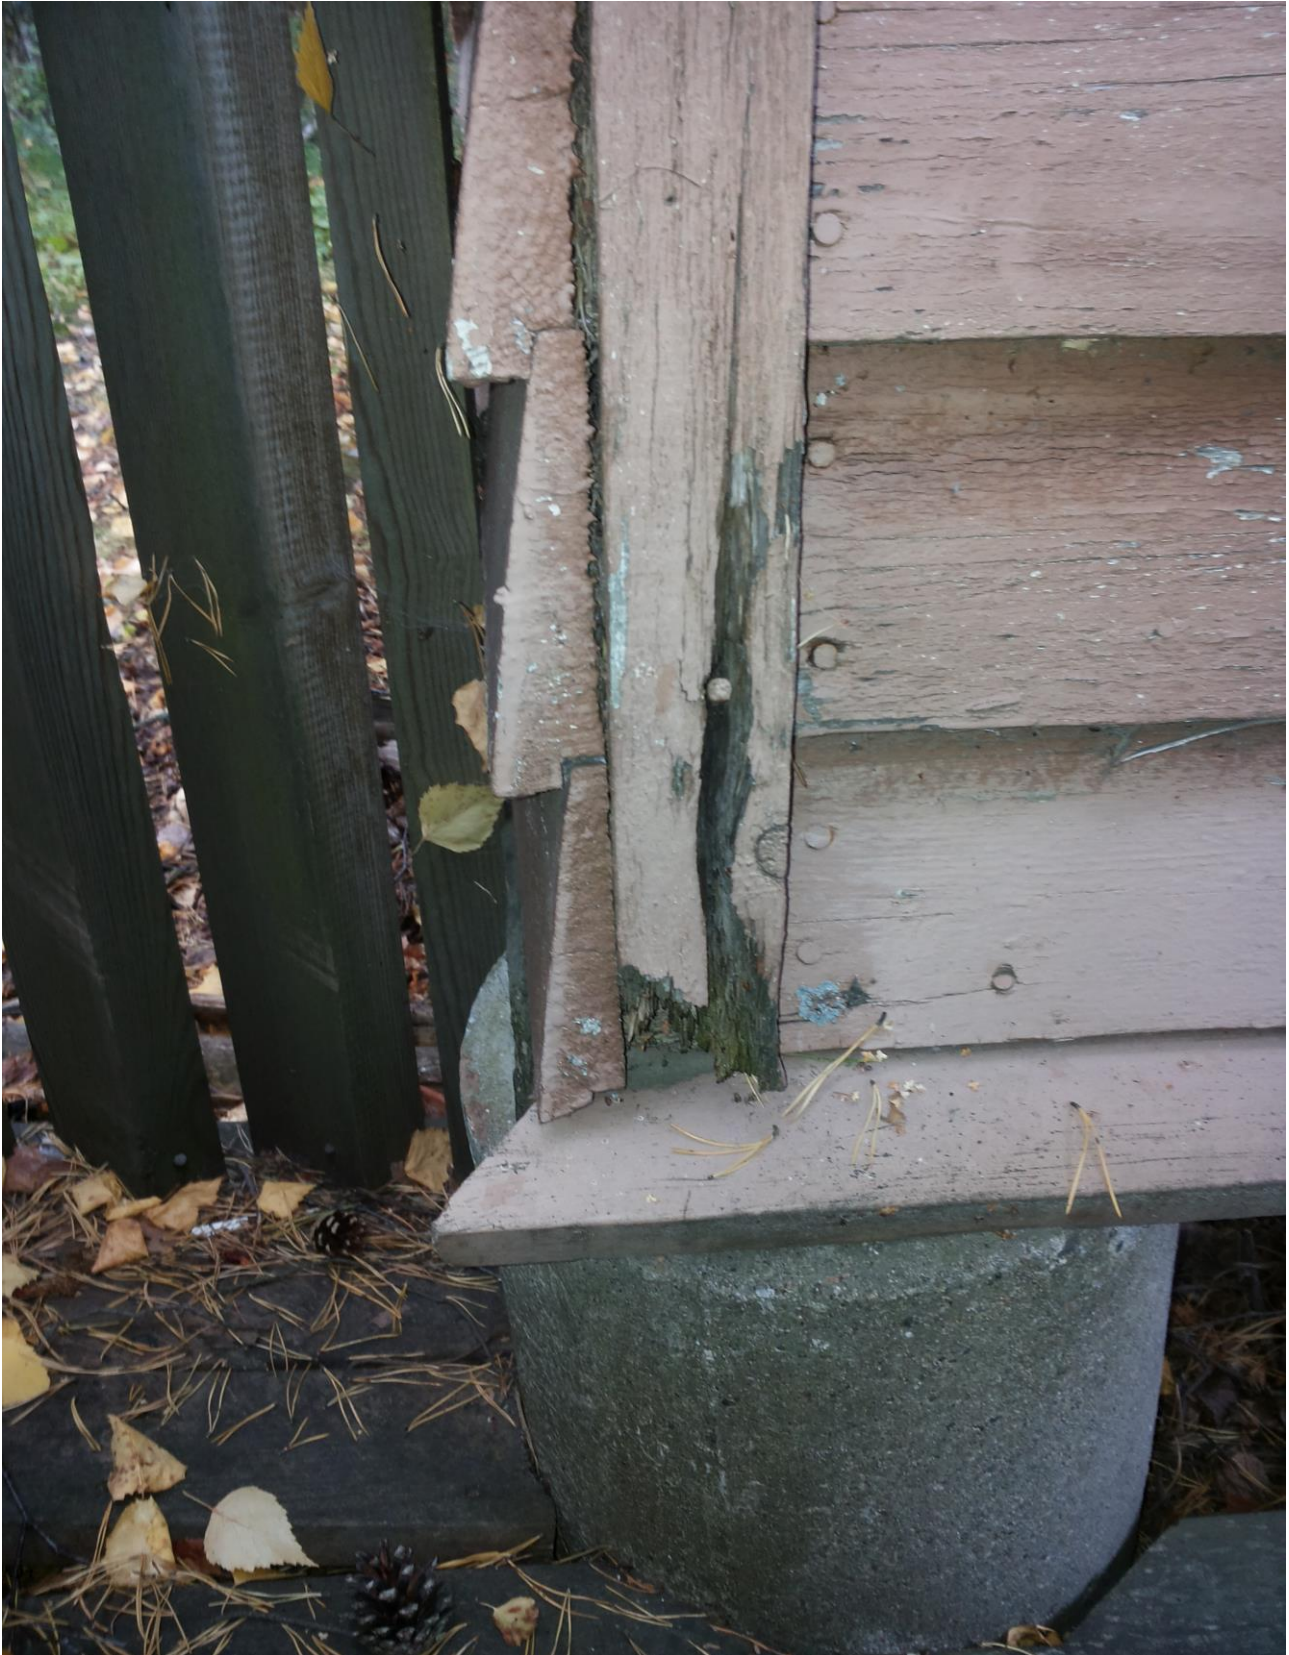
**Kuva 4. Ulkoseinän nurkan verhous lahonnut ja toiselta puolelta puuttuu tippalauta, ns. pinnilauta.**

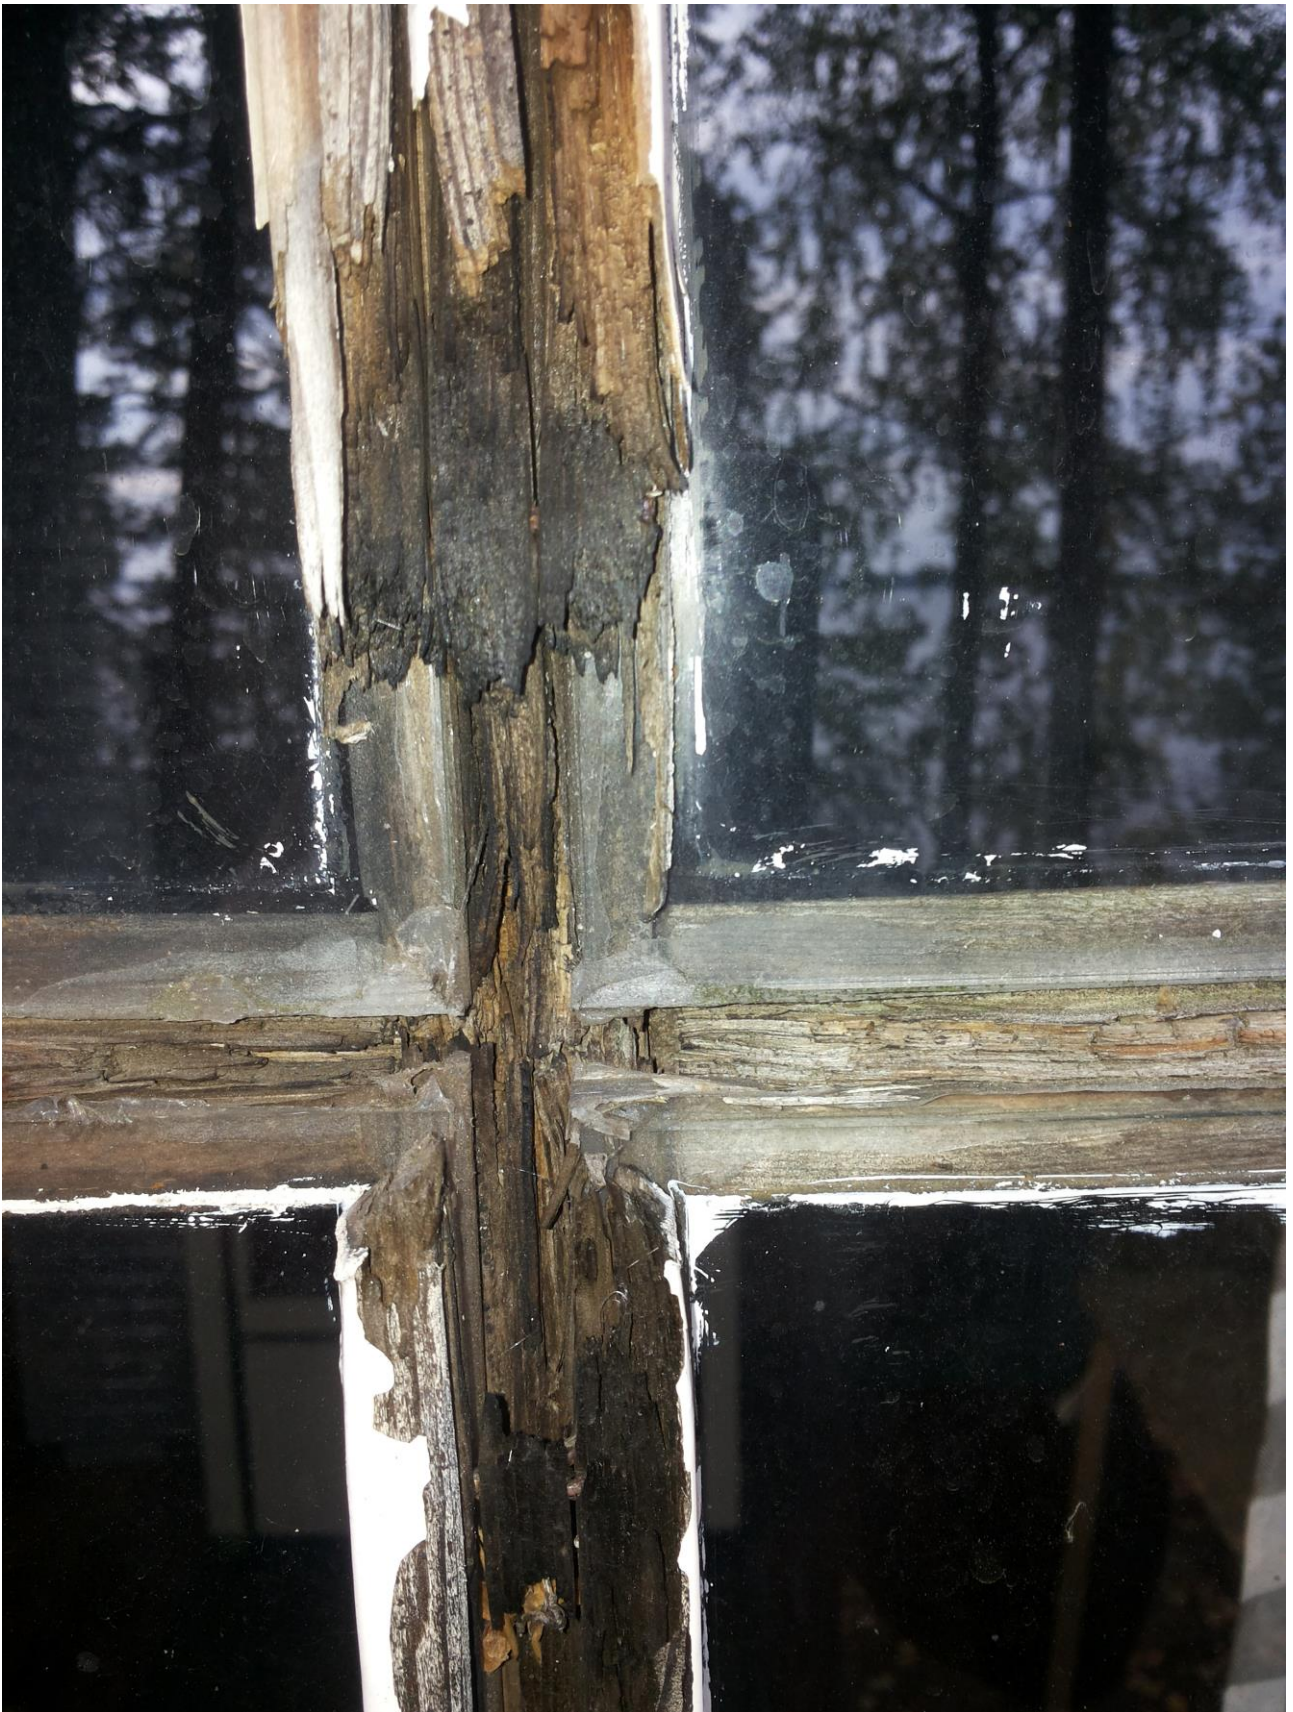
| 8.3<br>Ikkunat ja ulko-ovet. | <p>Ovet ja ikkunat ovat huonokuntoiset. Ikkunan puitteet ovat lahonneet ja niitä on korjattu aikojen saatossa. Kts. Kuva 5.</p> <p><i>Kaikki ovet ja ikkunat suositellaan uusittavaksi.</i></p> |

**Kuva 5. Ikkunan puitteet ovat lahonneet**

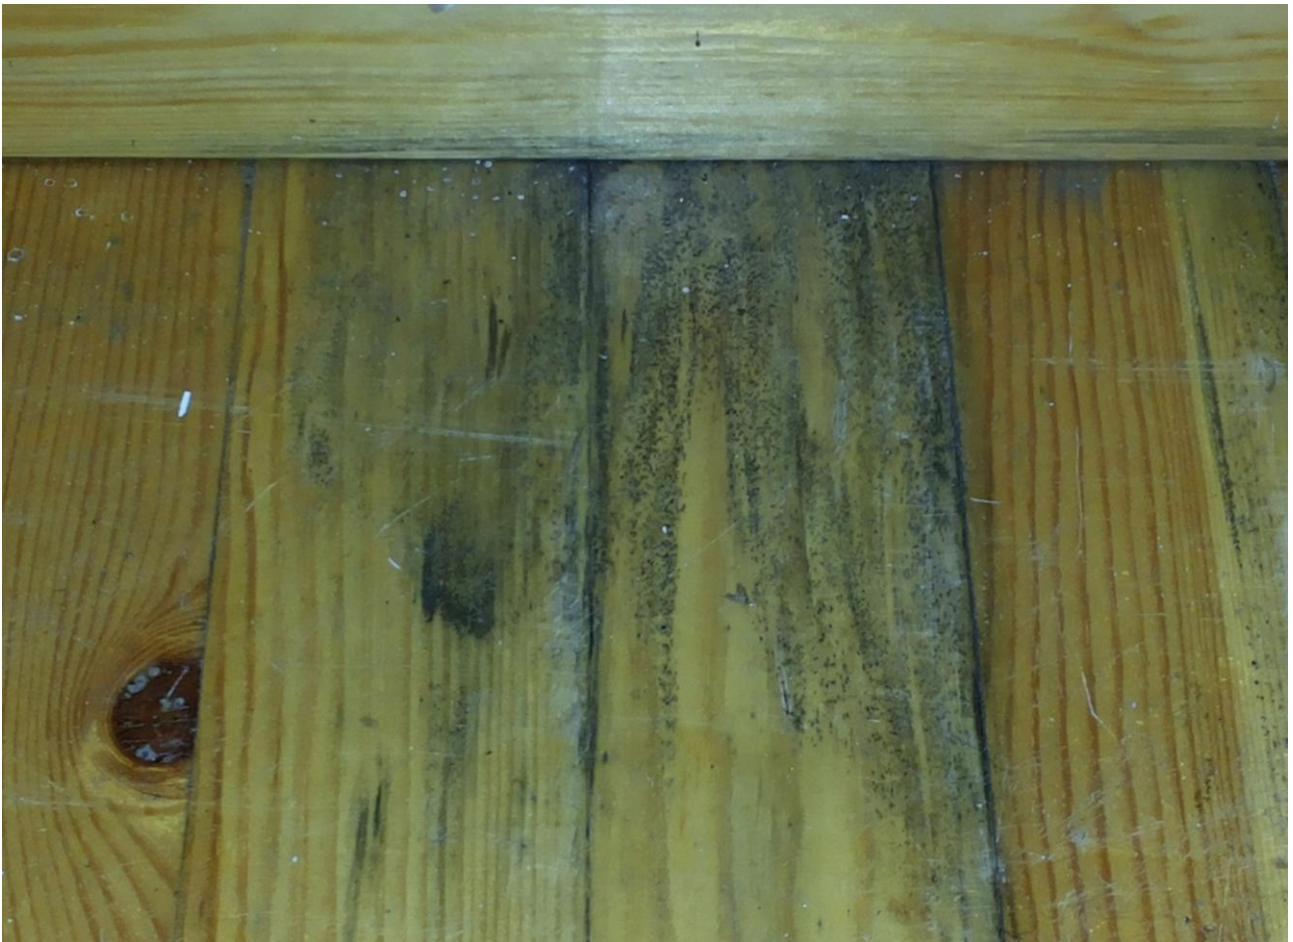
| 8.6<br>Muut sisätilat. | <p>Lattialaudat ovat tummuneet paikoitellen ja niissä on kosteuden aiheuttamaa mikrobikasvustoa (pääasiassa sinistäjäsiementä, joka ei ole terveydellisesti eikä rakenteellisesti merkittävä) pienialaisesti.</p> <p>Kts. kuva 6.</p> <p><i>Lattia suositellaan hiottavaksi ja lakattavaksi tai kokonaan uusittavaksi.</i></p> |

**Kuva 6. Lattialaudat ovat tummuneet lähinnä sinistäjäsienen vaikutuksesta.**
