## YHTEISTOIMINTAMALLIN MUKAINEN KUNTOTARKASTUS

### 15 Vahtimestarin asunto Ärjänsaari

Kajaanin ammattikorkeakoulu/rakennustekniikan osasto

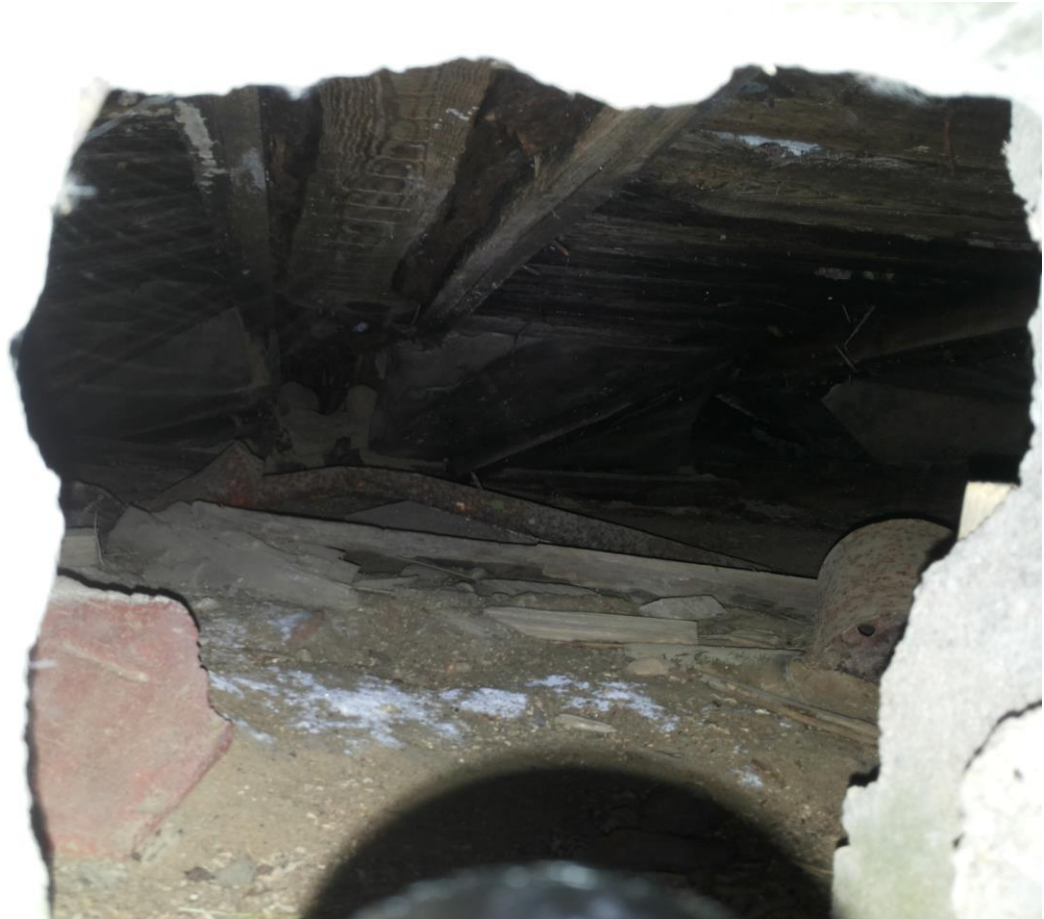
8.2 Ulkoseinät ja julkisivut.	<p>Alapohjassa on useita suurialaisia mikrobikasvustoja (silmin havaittavia sienien itiöemiä) ja lahonneita lattiarakenteita, ylimääräistä puutavaraa ja rakennusjätettä. Kts. Kuva 1.</p> <p><i>Suosittelaa rakennuksen purkamista suurten mikrobikasvustojen vuoksi.</i></p>

**Kuva 1. Alapohja on romahtanut kosteuden ja mikrobivaurioiden vuoksi.**

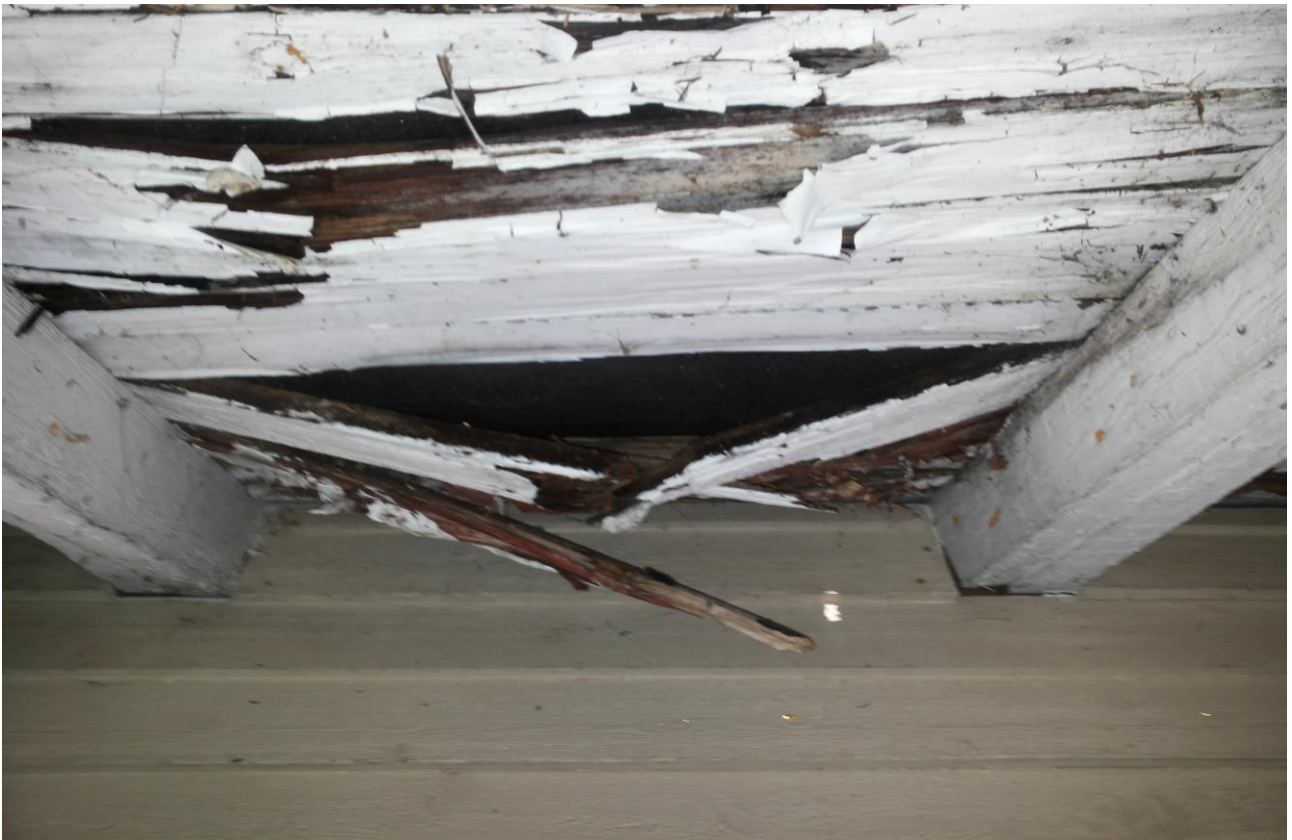
8.4 Yläpohja ja vesikatto.	<p>Ikkunat ja ovien ulkopinta on rapistunut ja kulunut. Päätyikkunan ikkunanpuitteet ovat lahonneita ja maali irronnut suurimmalta osalta.</p> <p><i>Suosittelaa rakennuksen purkamista suurten mikrobikasvustojen vuoksi.</i></p> <p>Yläpohjassa on ylimääräistä rakennustavaraa ja jätettä, isoja kasoja mineraalivilloja on kasattu päällekkäin, orgaanisia ja epäorgaanisia jätteitä, kuten lasipulloja. Katto on vuotanut useita kertoja laajoilta alueilta, jonka seurauksena aluslaudoituksessa kasvaa mikrobikasvustoja useilla suurialaisilla alueilla.</p> <p>Kolmiorimarakenteinen huopakate on paikoin revennyt ja hormien läpivientien vesikatteen ylösnostot revenneet auki. Ulko-oven yläpuolinen räystäskatos notkahtanut ja räystäänaluslaudat lahonneet ja puuttuvat paikoin kokonaan. Kts. Kuvat 2, 3 ja 4.</p> <p><i>Suosittelaa rakennuksen purkamista suurten mikrobikasvustojen vuoksi.</i></p>

**Kuva 2. Rästysrakenteet ovat lahonneet vesikaton katon vuotamisen seurauksena.**

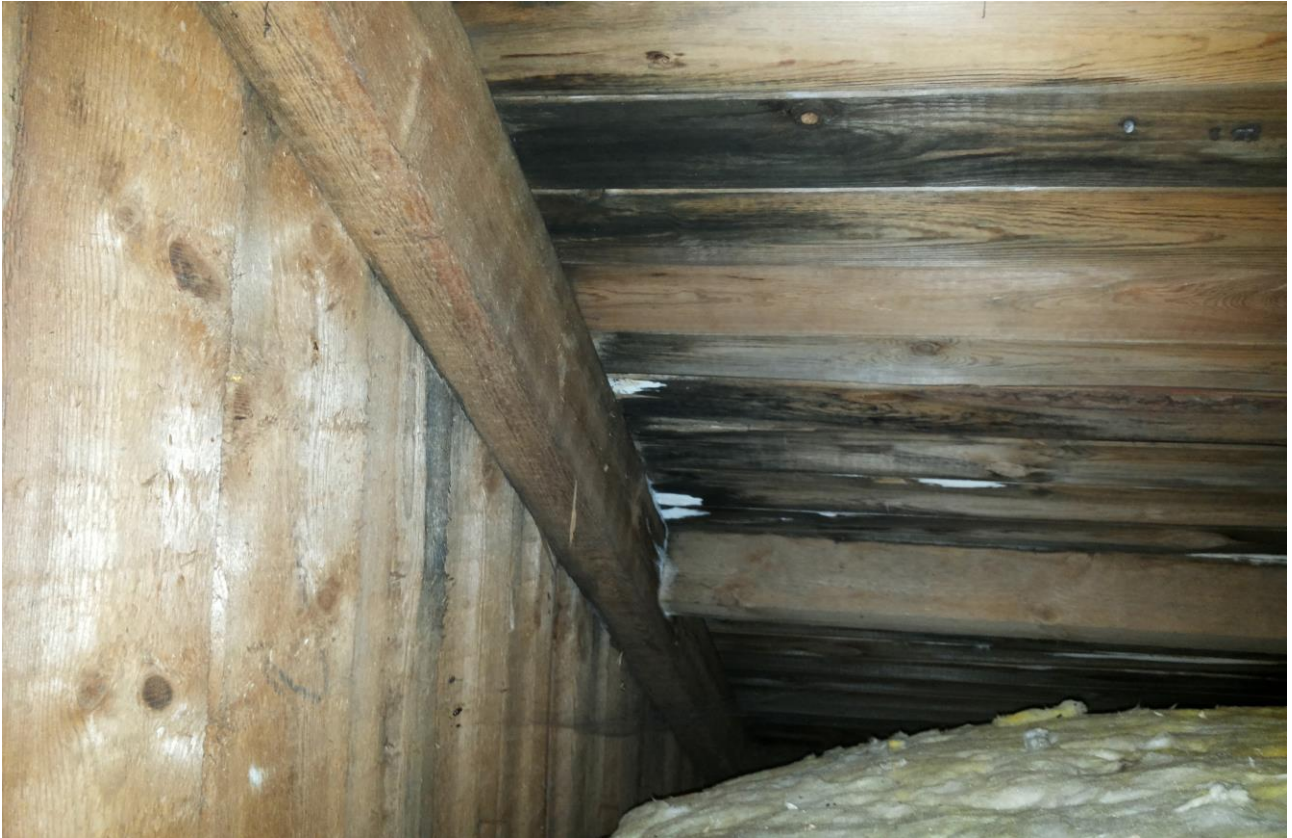
**Kuva 3. Katon aluslaudoituksissa on useissa kohdin mikrobikasvustoa.**

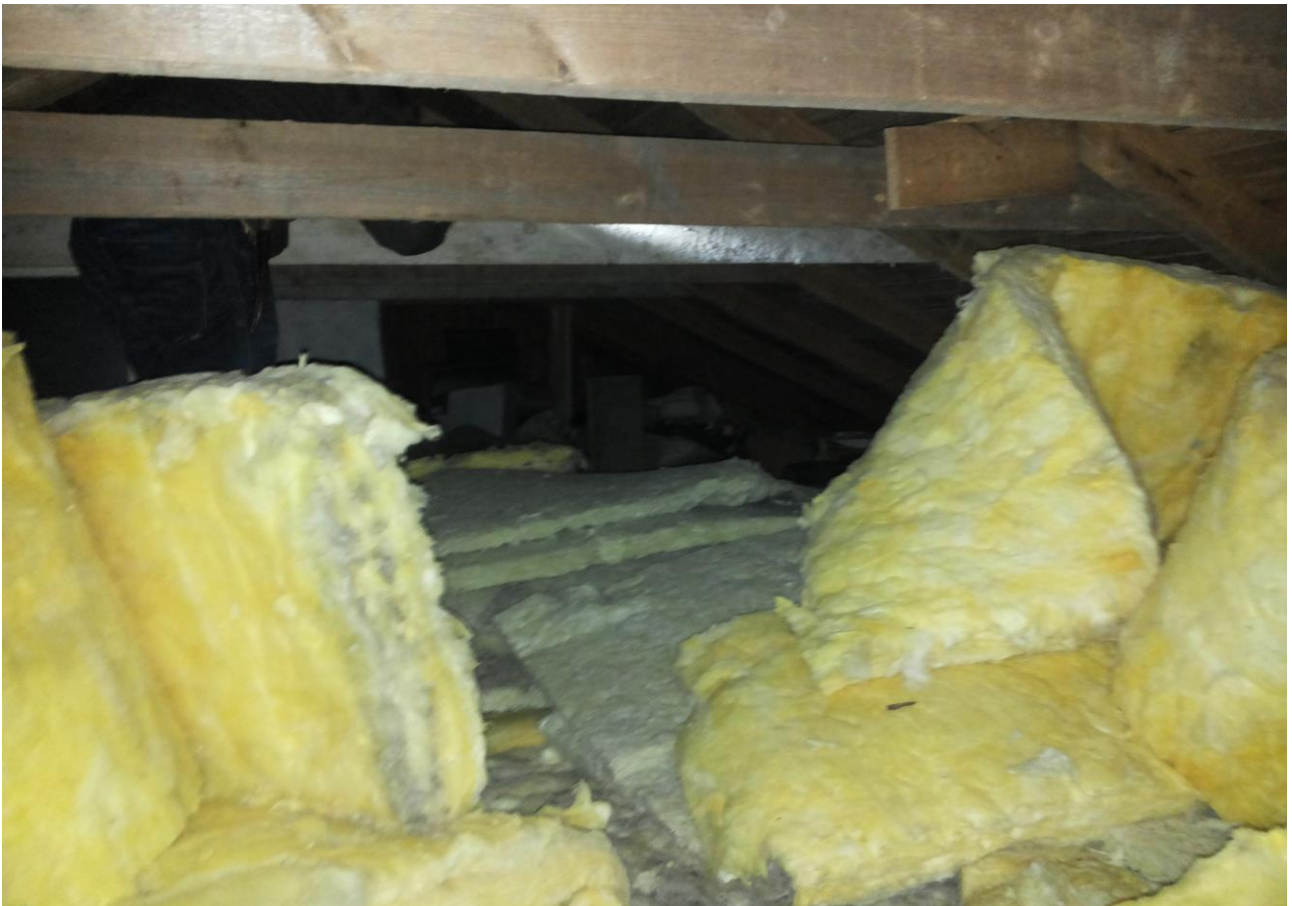
**Kuva 4. Yläpohjassa on ylimääräisiä mineraalivillapaloja.**
