## YHTEISTOIMINTAMALLIN MUKAINEN KUNTOTARKASTUS

### 7 Käpylä Ärjänsaari

## 1. YLEISTIETOA TARKASTUKSESTA

| KOHDE | Kajaani, Oulujärvi, Ärjänsaari |

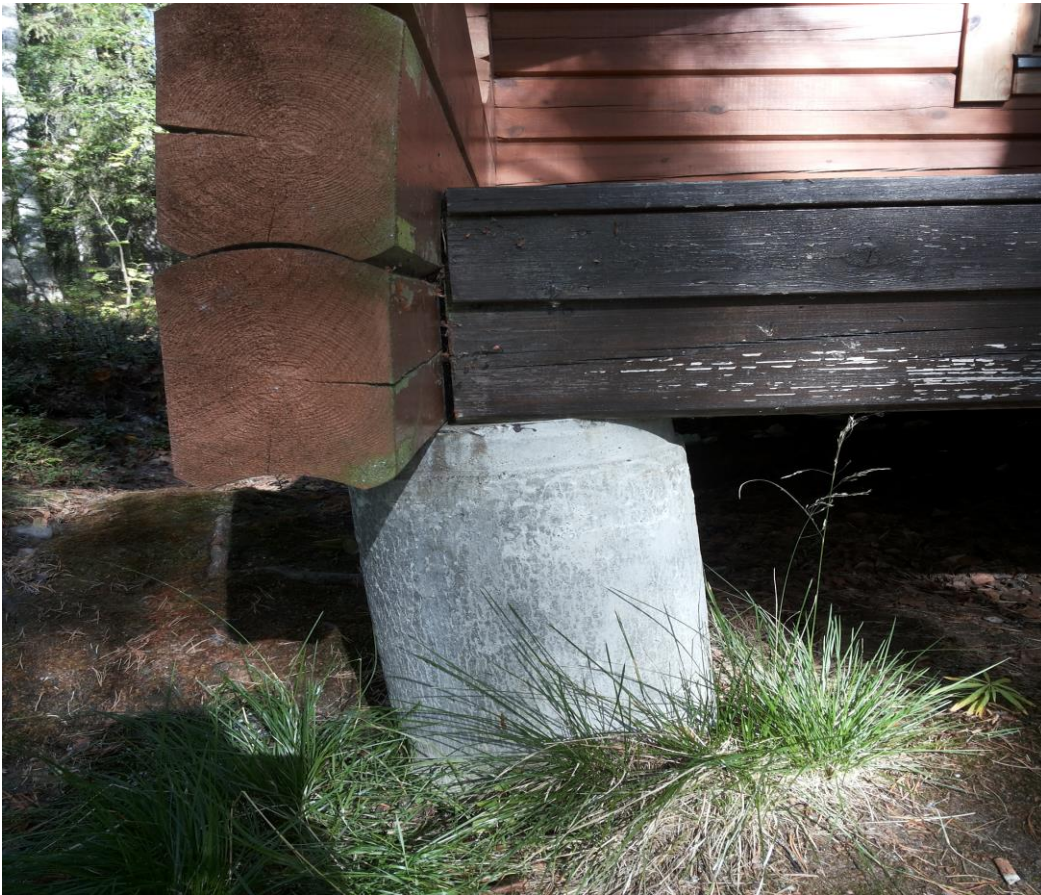
| NIMIKE | HAVAINNOT |
|---|---|
| 8.1<br>Perustukset, alapohja ja rakennuksen vierusta. | <p>Alapohja on kuivan oloinen. Pilariperustus on liikkunut maan routimisen vuoksi. Tämän seurauksena rakennuksen keskivaiheilla, terassin kohdalla yksi pilari on hieman kallistunut. Lisäksi sisääntulon vasemmalla puolella etummainen pilari on kallistunut huomattavasti ulospäin.</p> <p>Alapohjassa on yksi lämmöneristeen kannatuslauta irti. Laudan alaosa nojaa maata vasten ja on lahonnut. Alapohjassa ei ole tuulensuojapaperia / -levyä. Maa on routinut ja alapohjaan on muodostunut kohoumia puiden juurikasvustoista. Kts. Kuvat 1 ja 2.</p> <p><i>Routavauriot korjattava ja routiminen estettävä. Eristeen kannatuslauta lisättävä. Irtonaiset puiden juuristot poistettava alapohjasta.</i></p> |

**Kuva 1. Kantava perustuspilari on vinossa.**

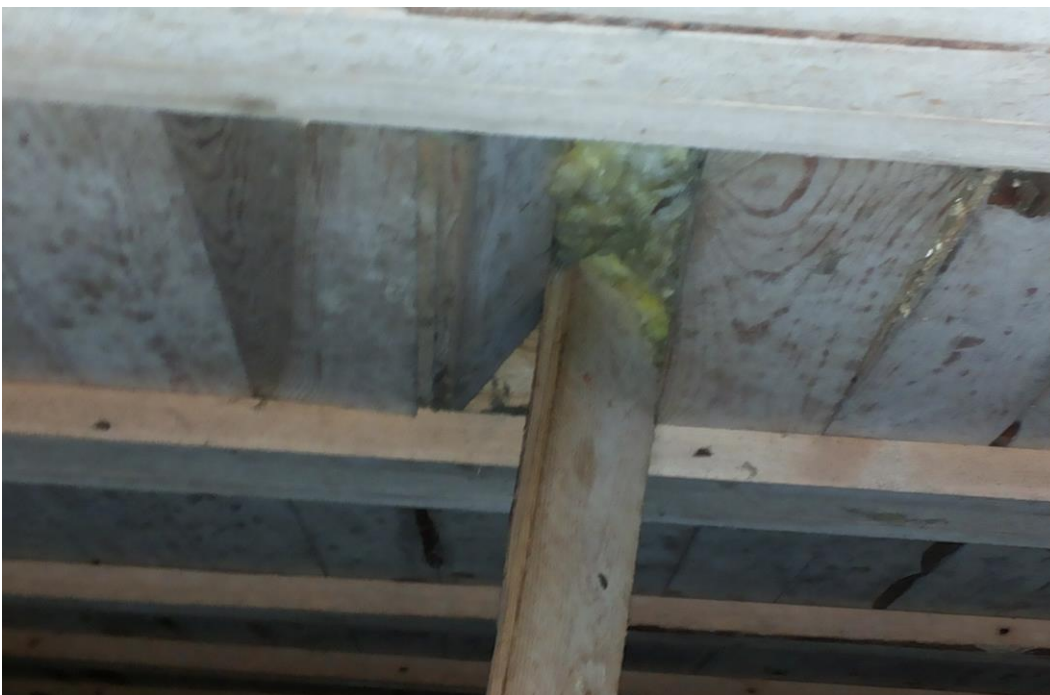
**Kuva 2. Alapohjan lämmöneristeen kannatuslauta on irti.**

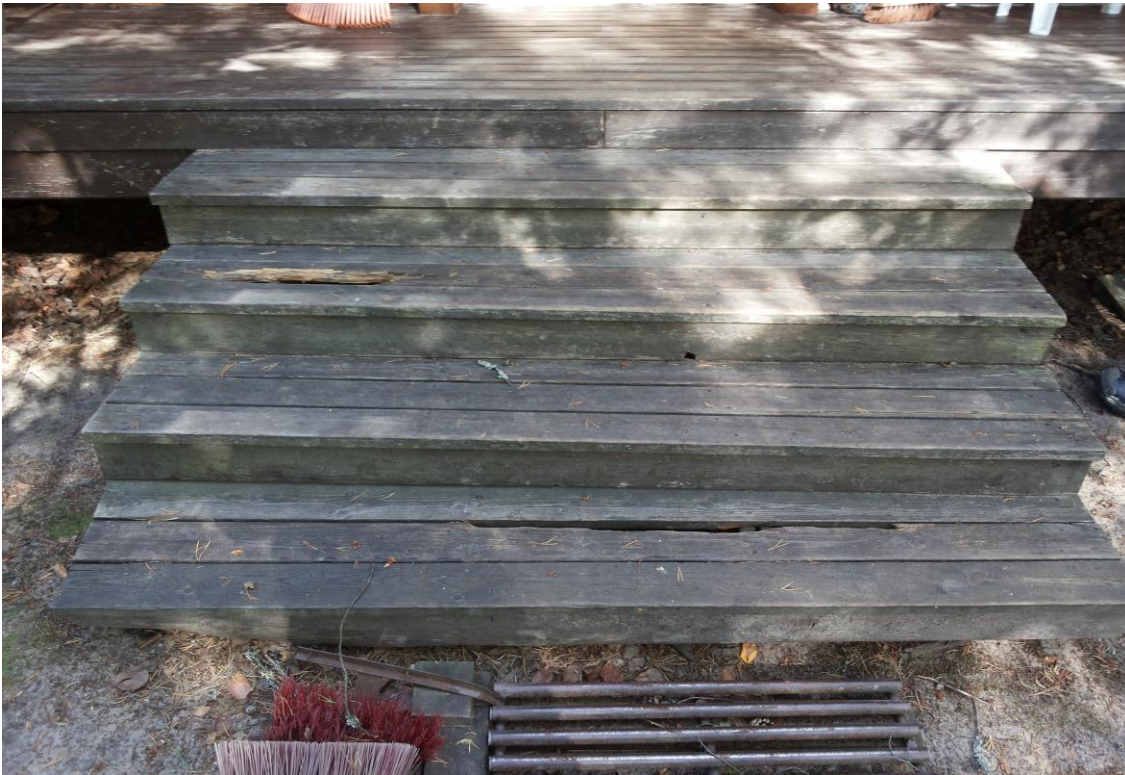
| NIMIKE | HAVAINNOT |
|---|---|
| 8.2<br>Ulkoseinät ja julkisivut. | <p>Maalipinta osittain hilseillyt ja kulunut. Portaat ja terassin lattia huonokuntoisia. Kts. Kuva 3.</p> <p><i>Suosittelaa rakennuksen huoltomaalausta, portaiden ja terassin korjausta / uusimista.</i></p> |

**Kuva 3. Portaatt ovat huonokuntoiset.**

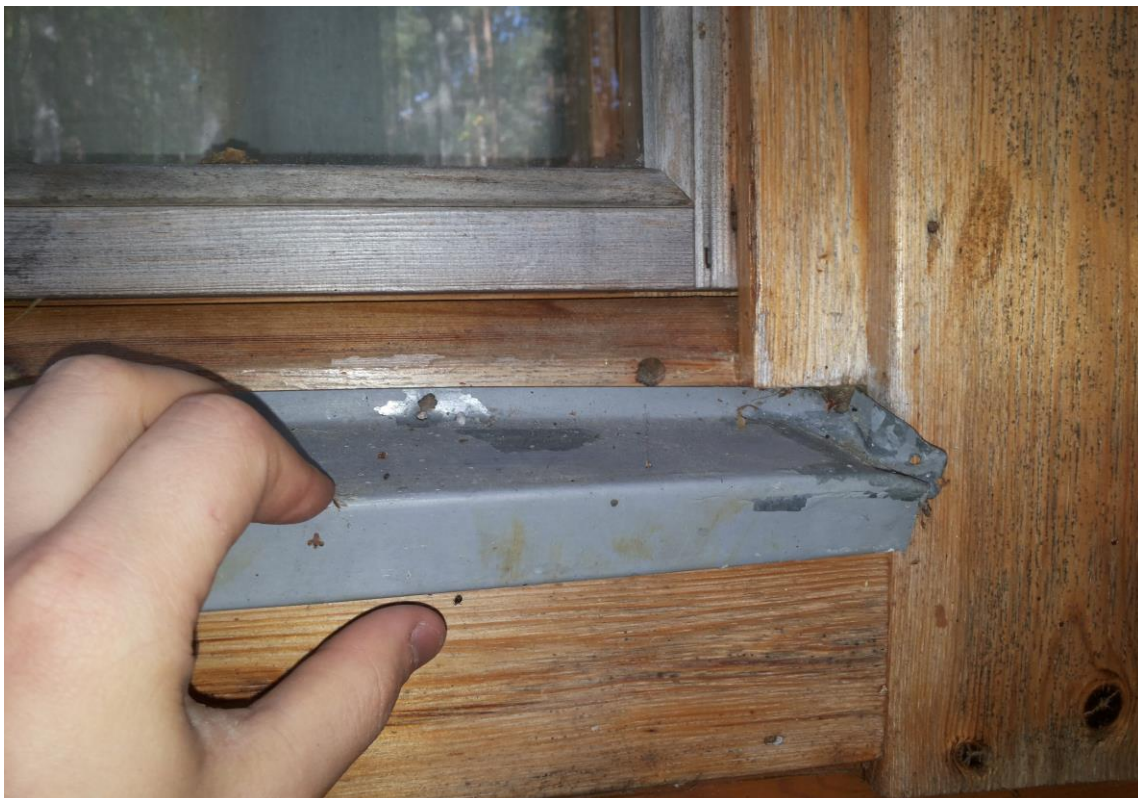
| NIMIKE | HAVAINNOT |
|---|---|
| 8.3<br>Ikkunat ja ulko-<br>ovet. | <p>Ikkunoiden rakenne ja ovien ulkopinta rapistunut ja kulunut. Ikkunoiden vesipellitykset huonossa kunnossa ja osittain irti. Kts. Kuva 4.</p> <p><i>Suosittelaa vesipeltien uusimista. Ikkunoiden ja ovien kunnostusta / uusimista.</i></p> |

**Kuva 4. Ikkunan vesipelti on irti.**

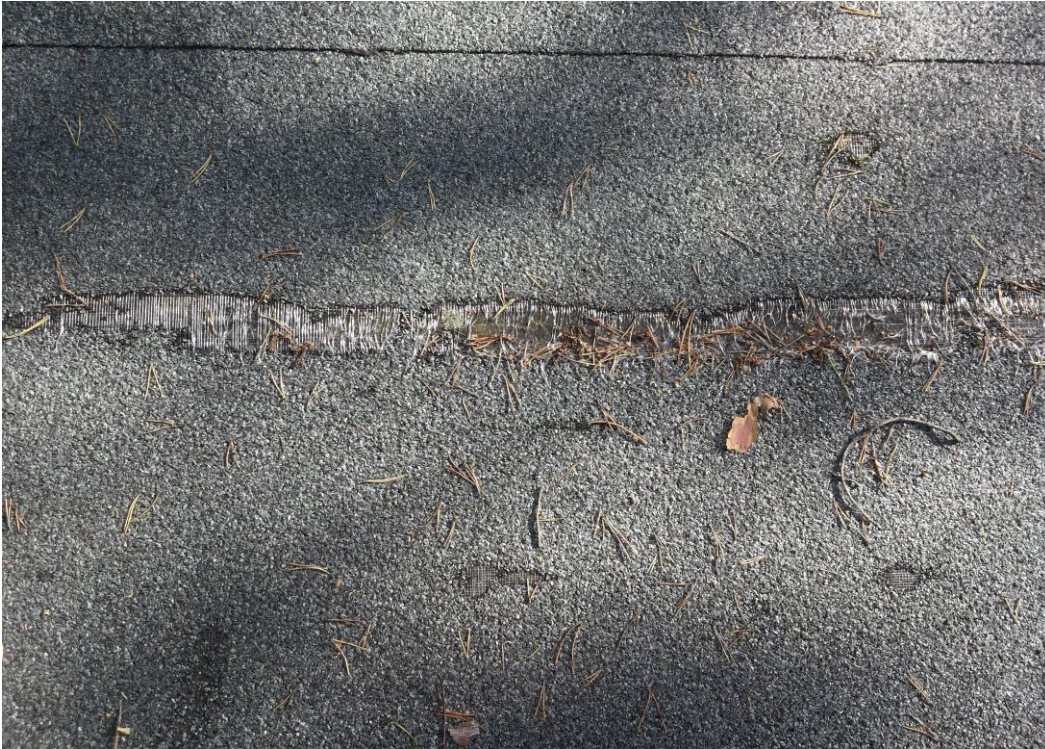
| 8.4<br>Yläpohja ja vesikatto. | <p>Vesikatteen kattuhuovassa on suuria vaakasuunnassa olevia reikiä ja kuluneita kohtia, joista lasikuituvahvike näkyvissä. Lisäksi kattuhuopa on osittain irti alustasta. Kts. Kuva 5.</p> <p>Piipun pellityksien tiivistykset revenneet ja pellitykset osittain irti alustasta. Kts. Kuva 6.</p> <p><i>Suositellaan piipun pellityksien uusimista. Vesikaton kattuhuovan/bitumikerman uusimisen yhteydessä varmistettava lämmöneristeiden kunto ja yläpohjan tuuletus, lämmöneristeet on tarvittaessa uusittava.</i></p> |

**Kuva 5. Huopakate on kulut ja halkeillut.**

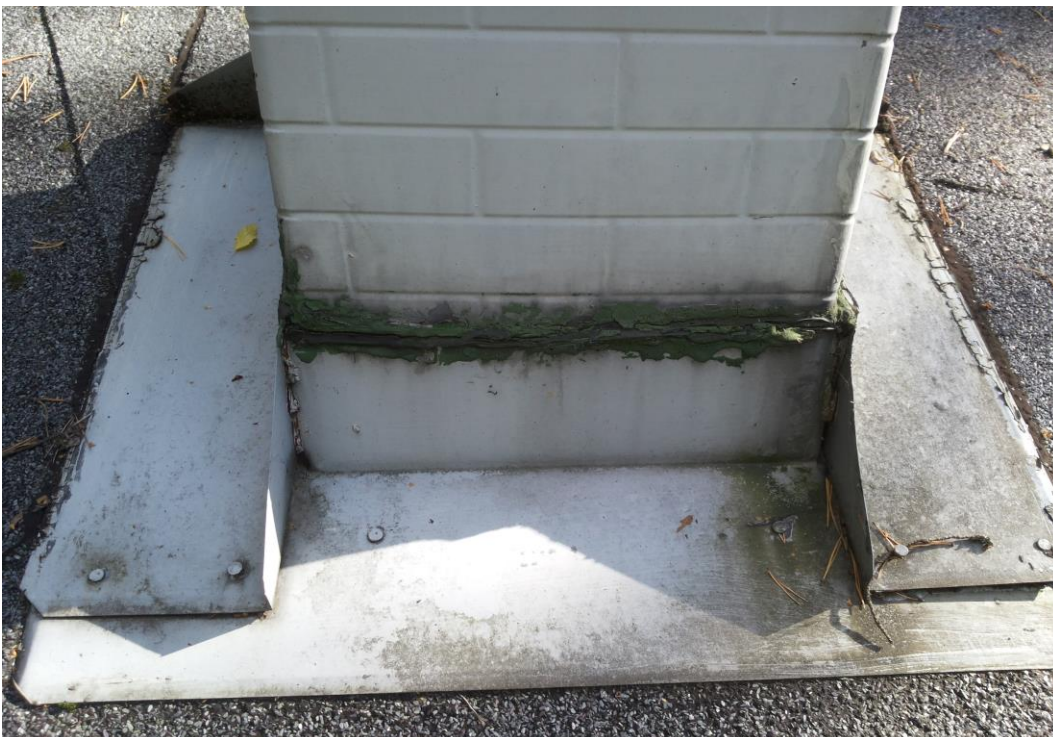
**Kuva 6. Piipun pellitykset ovat irti alustastaan ja saumaukset ovat revenneet.**

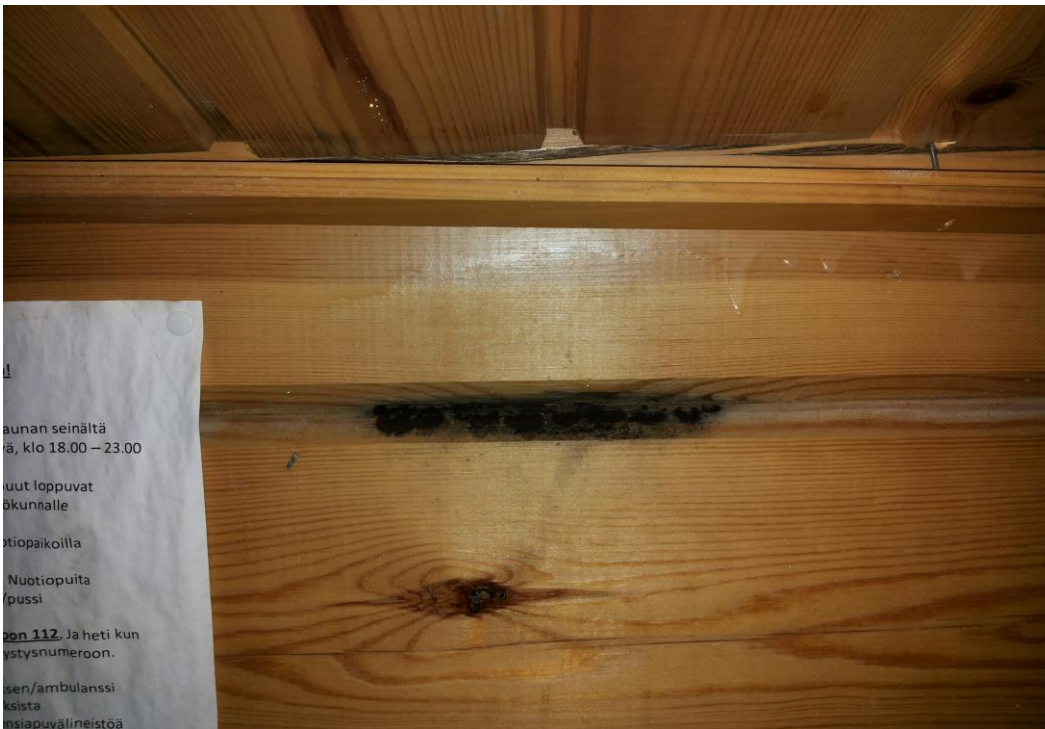
| 8.6<br>Muut sisätilat. | <p>Vesivuotojälkiä on piipun juuressa ja sisäkaton paneelien alaosissa. Joissakin kohdissa sisäkaton paneelit ovat ponteista irti vesivuodon seurauksena. Lisäksi vuotokohtien alle hirteen on syntynyt mikrobikasvustoa 10 - 25 cm matkalle. Kts. Kuva 7.</p> <p><i>Sisäkaton paneelit uusittava ja seinärakenteeseen suositellaan kuntotutkimusta.</i></p> |

**Kuva 7. Mikrobikasvustoa hirsiseinän sisäpinnalla.**

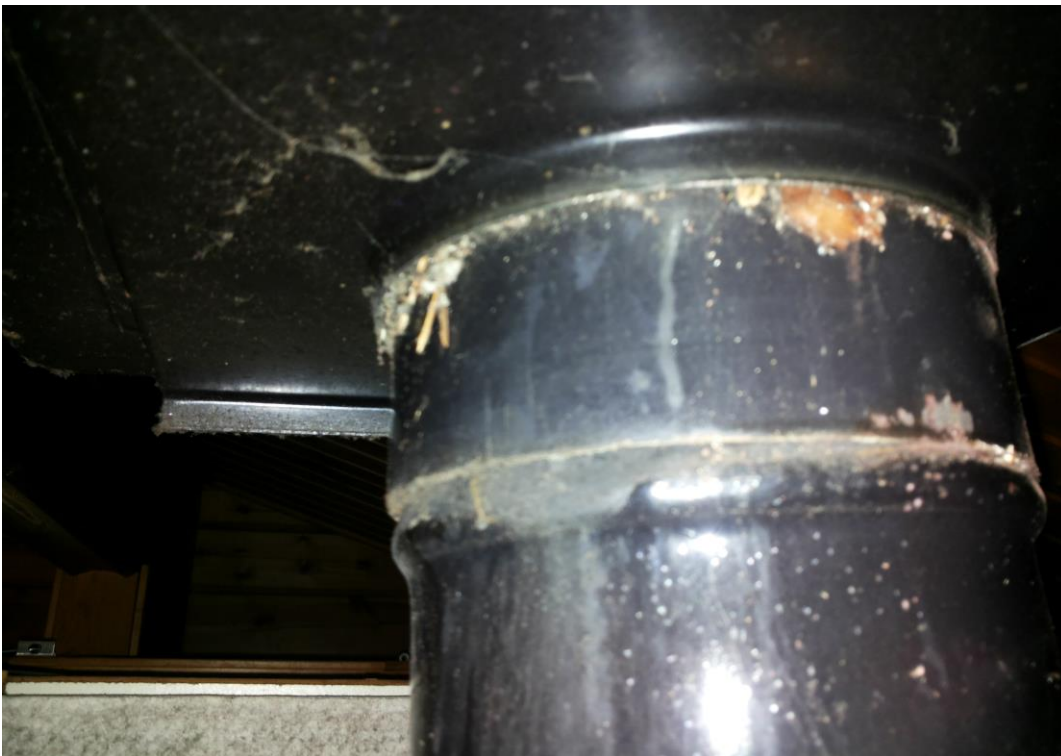
| 8.7<br>Lämmitys | <p>Puulämmitteisen kamiinan piipussa on pistesyöpymiä ja piipun liitoskappale ”muhvi” asennettu väärinpäin. Lisäksi piippu on asennettu hieman vinoon. Kts. Kuvat 8 ja 9.</p> <p><i>Suositellaan muhvin korjausta ja hormin kunnon tarkistamista. Hormi on asennettava pystysuoraan.</i></p> |

**Kuva 8. Kamiinan piipussa on pistesyöpymiä.**

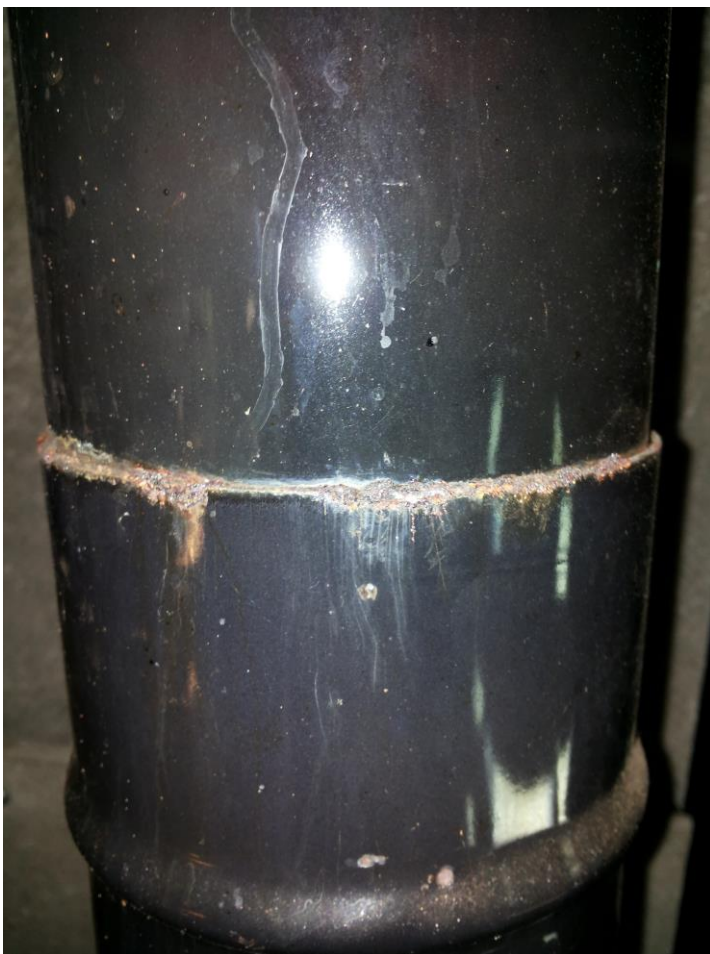
**Kuva 9. Kamiinan piipun muhvi on limitetty väärinpäin.**
