## YHTEISTOIMINTAMALLIN MUKAINEN KUNTOTARKASTUS

### 20 Törmälä Ärjänsaari

## 1. YLEISTIETOA TARKASTUKSESTA

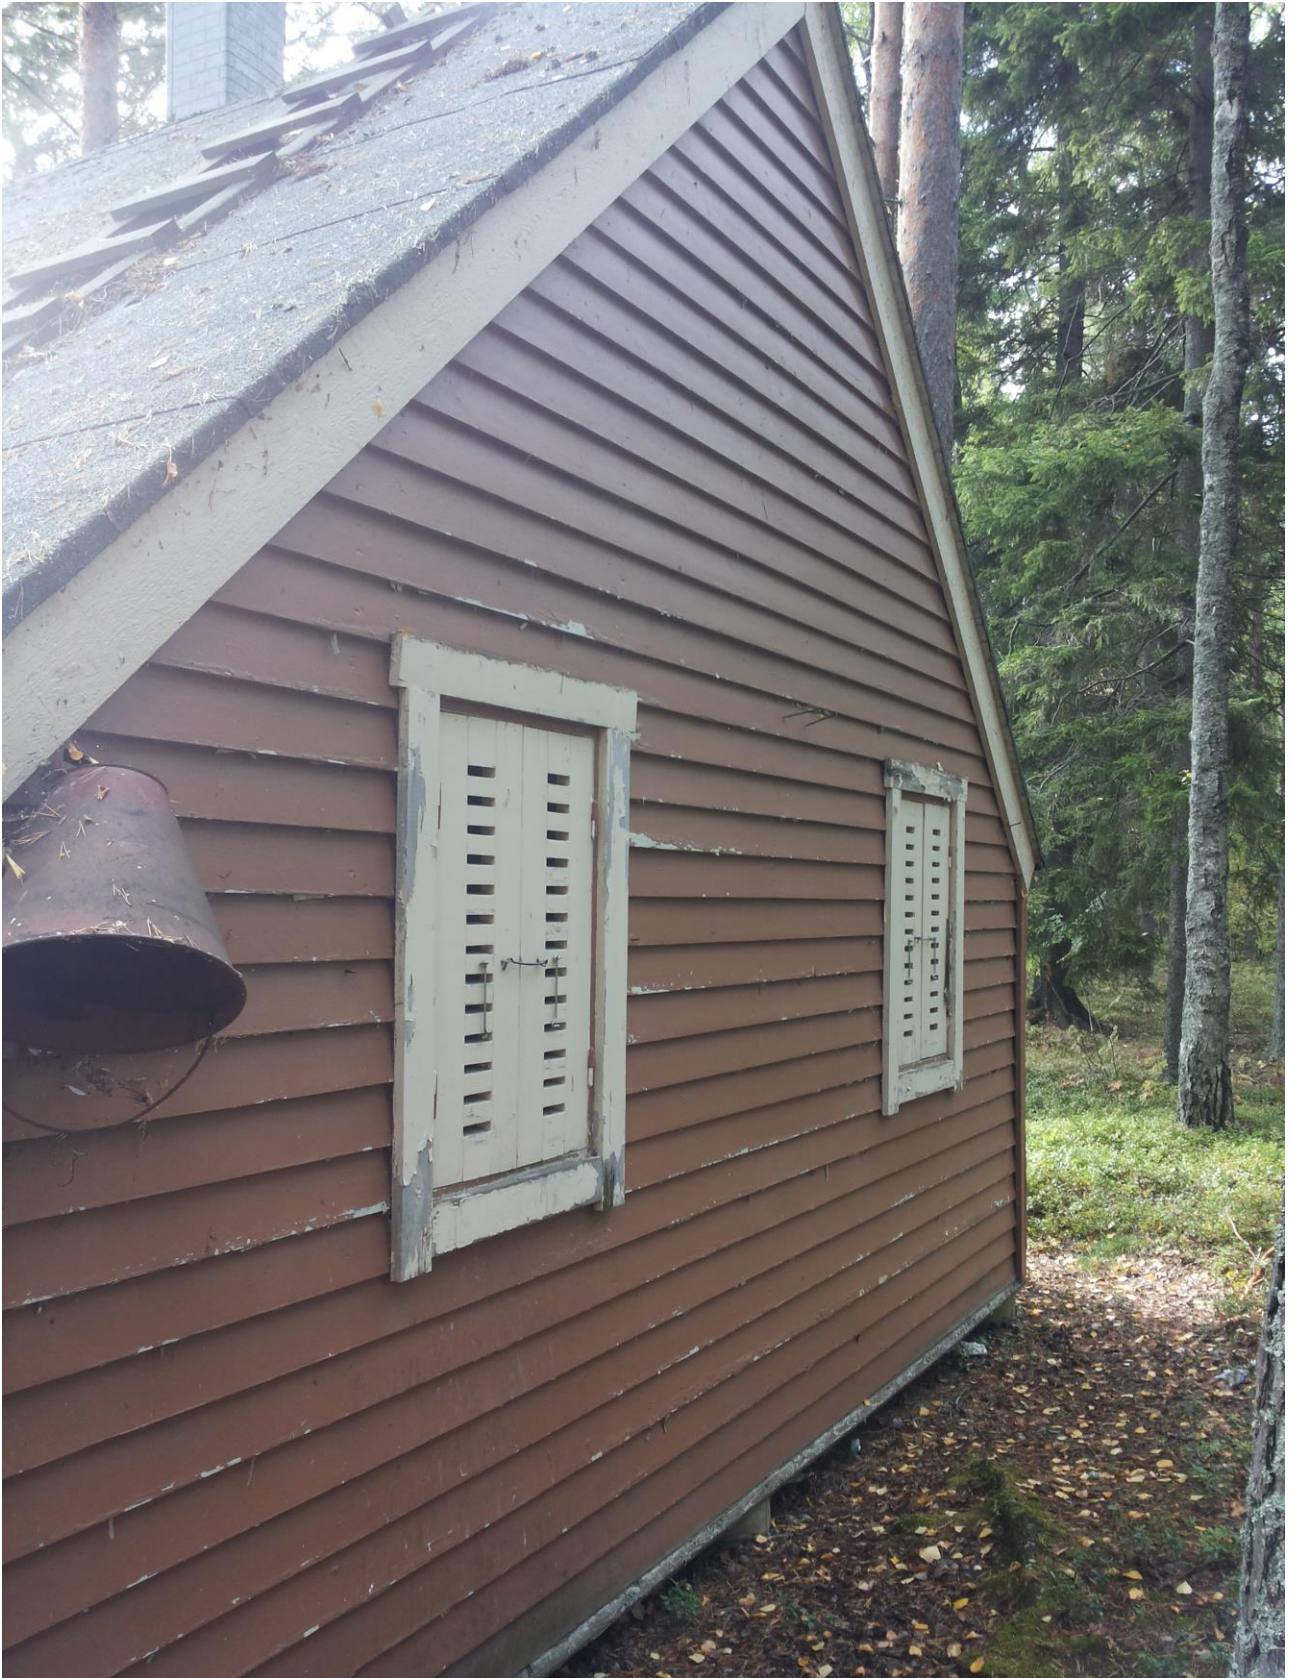
| 8.1<br>Perustukset, alapohja ja rakennuksen vierusta. | <p>Rakennus on melkein maassa kiinni takaseinän osalta. Tuuletustila on riittämätön ja roskainen. Kapillaarikatko puuttuu perustusten ja rungon välistä. Kts kuvat 1 ja 2.</p> <p>Suosittelaa rakennuksen nostamista ylemmäs. Rakennuksen puuosat tulee olla maasta irti loma-ajan asunnossa vähintään 300mm. Huopakaista tulisi lisätä kapillaarikatkoksi samassa yhteydessä.</p> |

**Kuva 1. Rakennus on kauttaaltaan lähes kiinni maassa.**

- 1. Vesikatteen ja aluslaudoituksen uusiminen.**
- 2. Rakennuksen nostaminen ylemmäs.**
- 3. Räystäälle tehtävä tippanokka.**
- 4. Ulkovuorauksen korjaus ja maalaus.**
- 5. Portaiden ja terassin uusiminen.**
- 6. Sisäkaton uusiminen.**
- 7. Lapetikkaiden uusinta.**

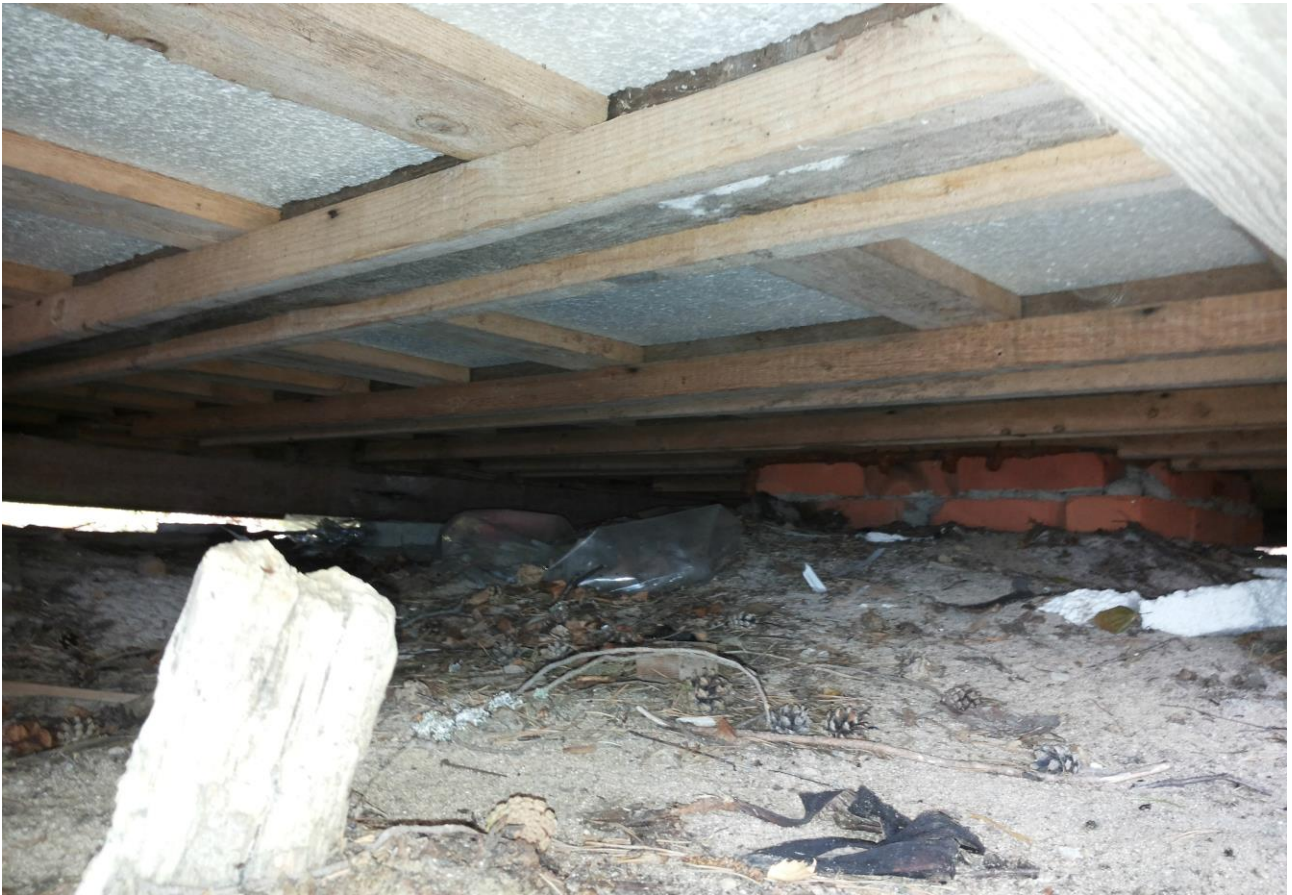
**Kuva 2. Alapohjassa on monenlaista roskaa.**

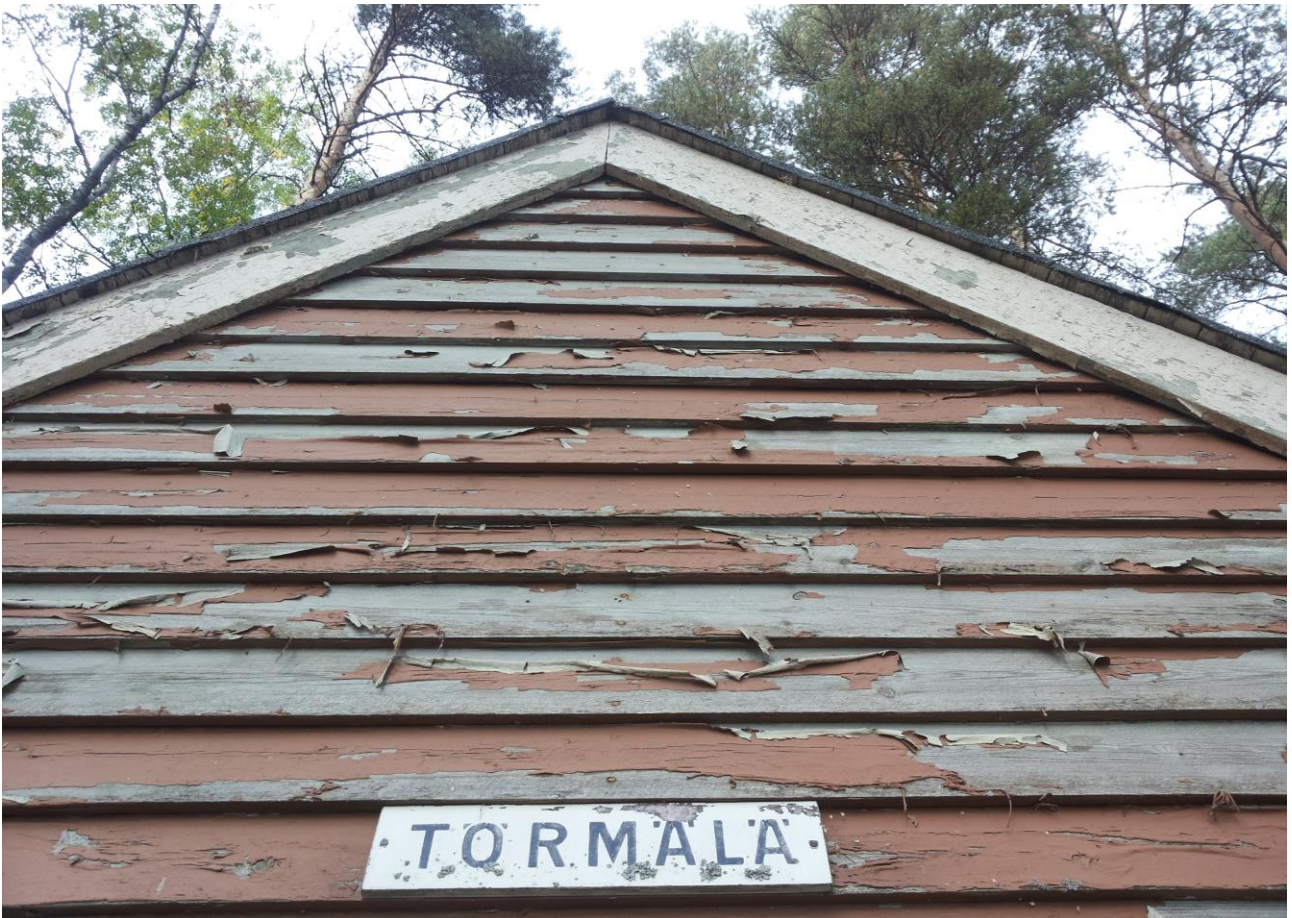
| 8.2<br>Ulkoseinät ja julkisivut. | <p>Maalipinnat ovat kuluneet ja rapautuneet. Julkisivun alimmaiset laudat ovat osittain huonokuntoiset. Portaat ja terassi ovat lahot ja huonokuntoiset. Kts. kuva 3, 4 ja 5.</p> <p><i>Suosittelaa alimpien huonokuntoisten lautojen vaihtoa, maalipintojen puhdistamista mekaanisesti tai soodapuhaltamalla ja maalausta. Portaat ja terassi suositellaan uusittaviksi.</i></p> |

**Kuva 3. Maalipinnat ovat rapautuneet.**

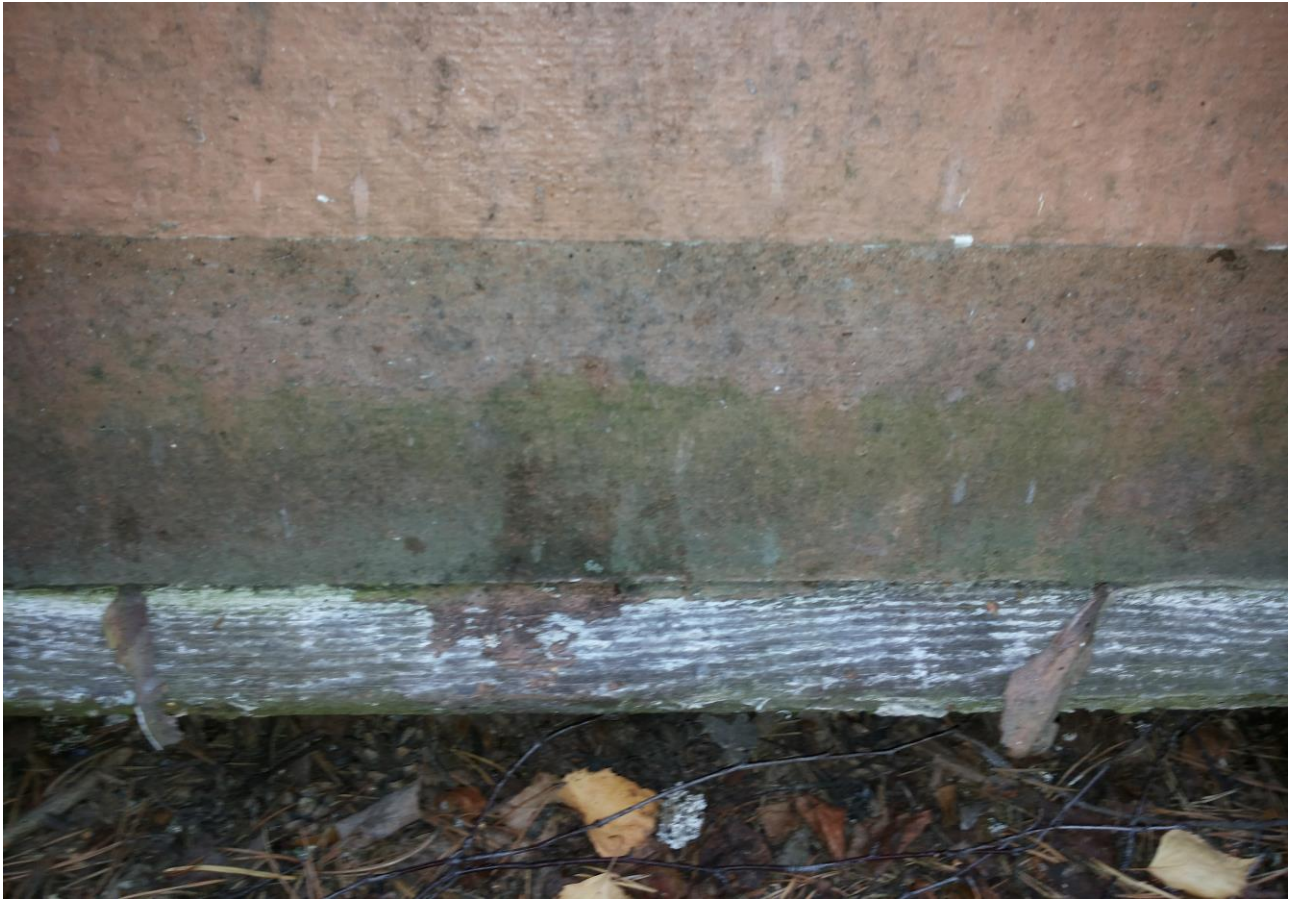
**Kuva 4. Takaseinän alimmaisissa julkisivulaudoissa on mikrobikasvustoa.**

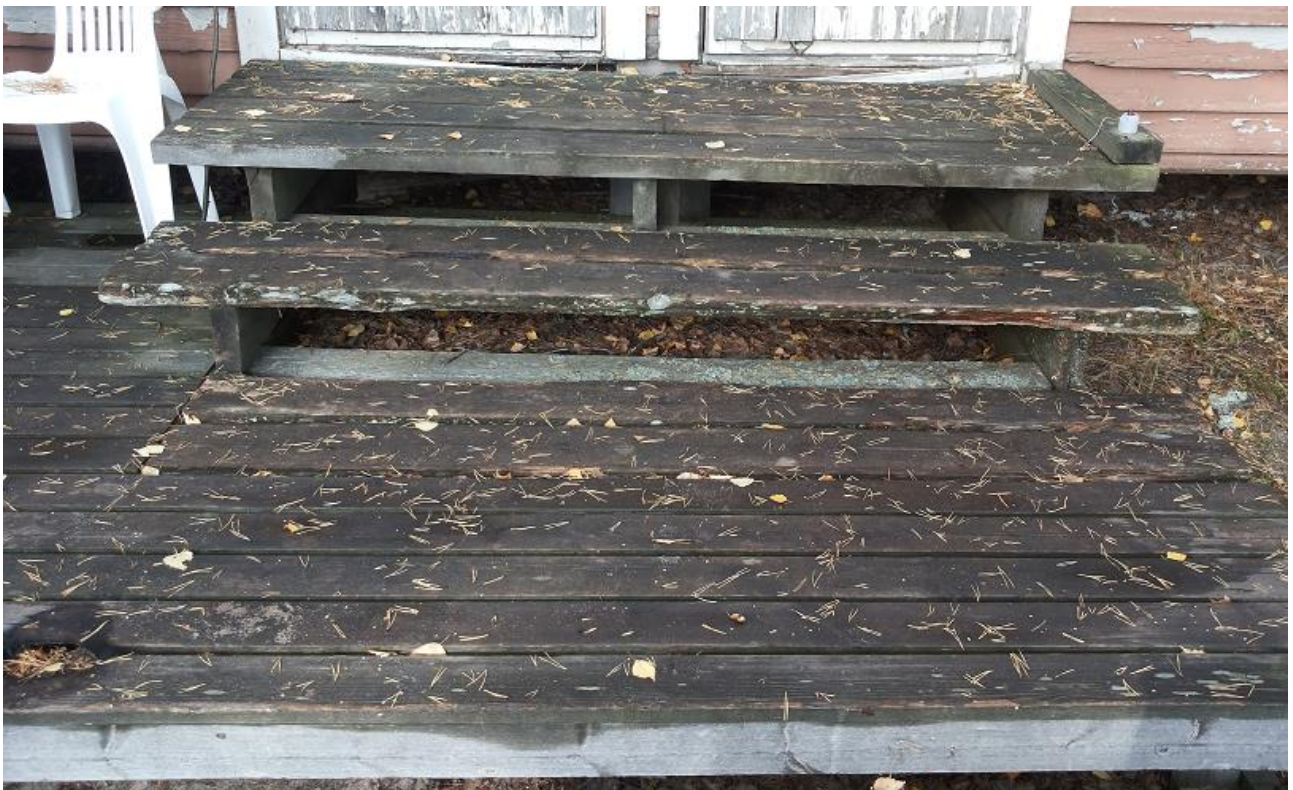
**Kuva 5. Portaat ja terassi ovat lahot ja huonokuntoiset.**

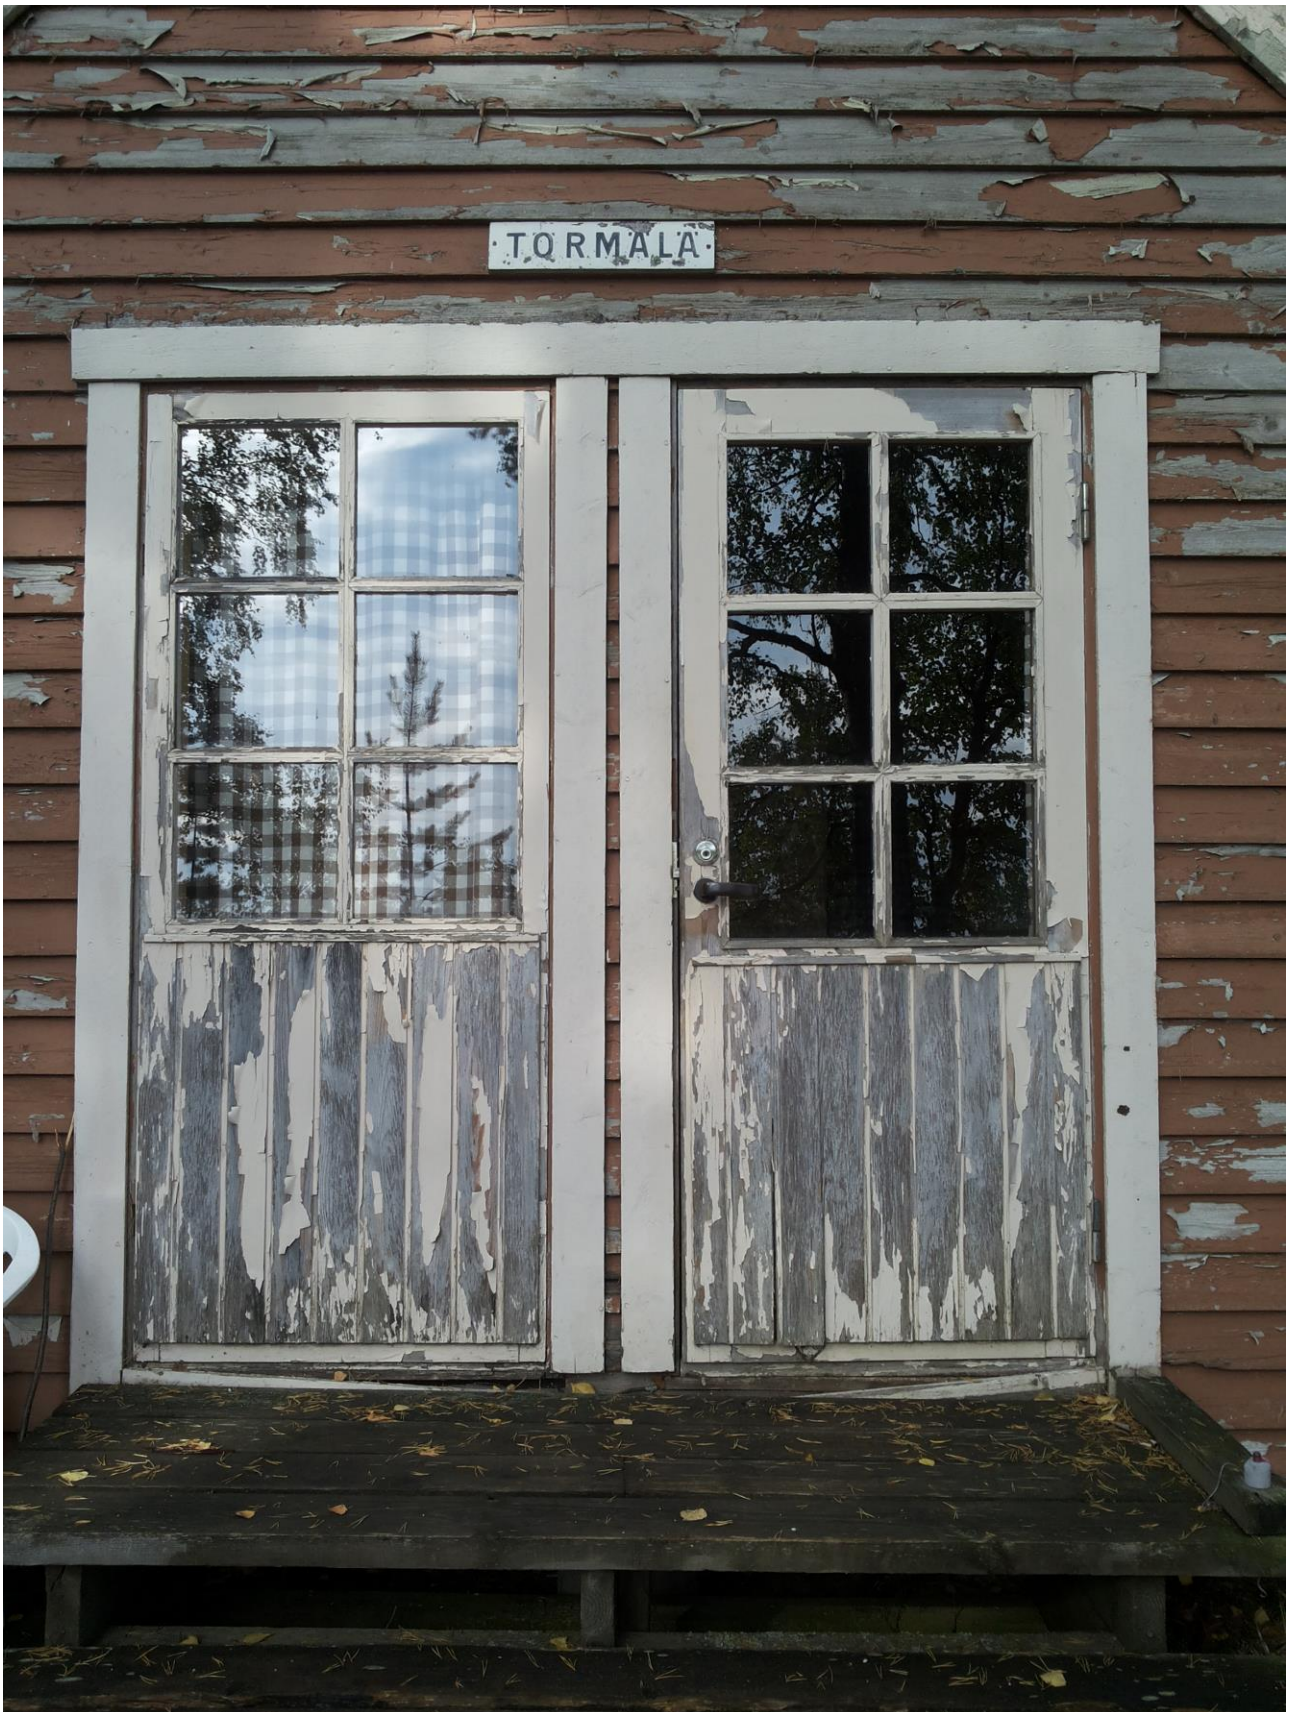
| 8.3<br>Ikkunat ja ulko-<br>ovet. | <p>Ovet ja ikkunat ovat huonokuntoiset. Kts. kuva 6.</p> <p><i>Kaikki ovet ja ikkunat suositellaan uusittavaksi.</i></p> |

**Kuva 6. Ovet ovat huonokuntoiset.**

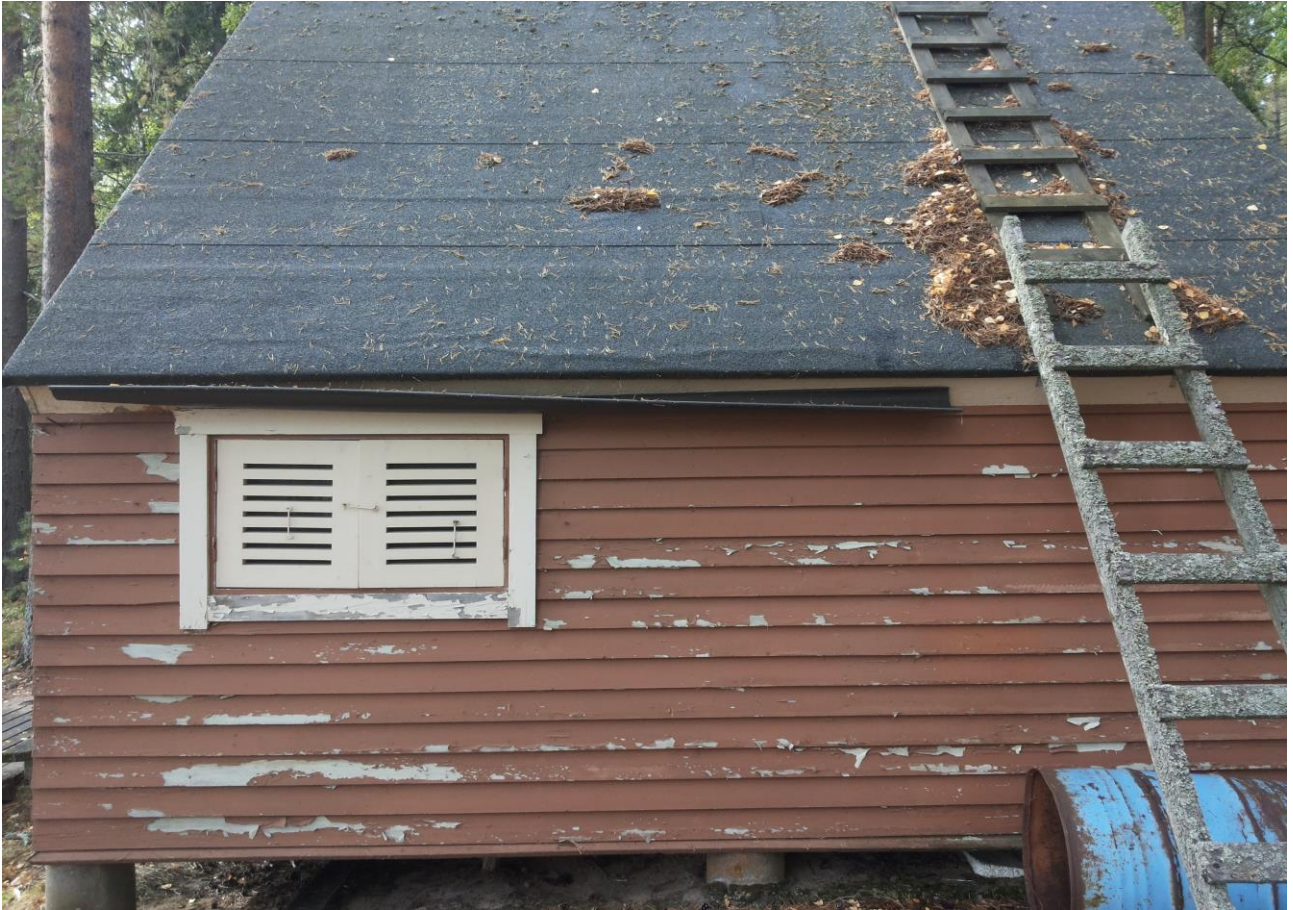
| 8.4<br>Yläpohja ja<br>vesikatto. | <p>Vesikatteena toimiva kattohuopa on osittain irti alustastaan ja katolla kasvaa jäkälää. Räystäältä puuttuu tippanokka, joka on rakennustekninen virhe, ei tyyliuuntaan kuuluva rakenneratkaisu. Vesikouru on asennettu vain osalle räystästä.</p> <p>Kts. kuvat 7 ja 8.</p> <p><i>Vesikate ja aluslaudoitus suositellaan uusittavaksi, räystäälle tehtävä tippanokka, yläpohjan vesikatteen alapuolinen kunto tarkistettava samassa yhteydessä.</i></p> |

**Kuva 7. Huopakate on osittain irti alustastaan. Vesikouru on asennettu vain osalle räystästä.**

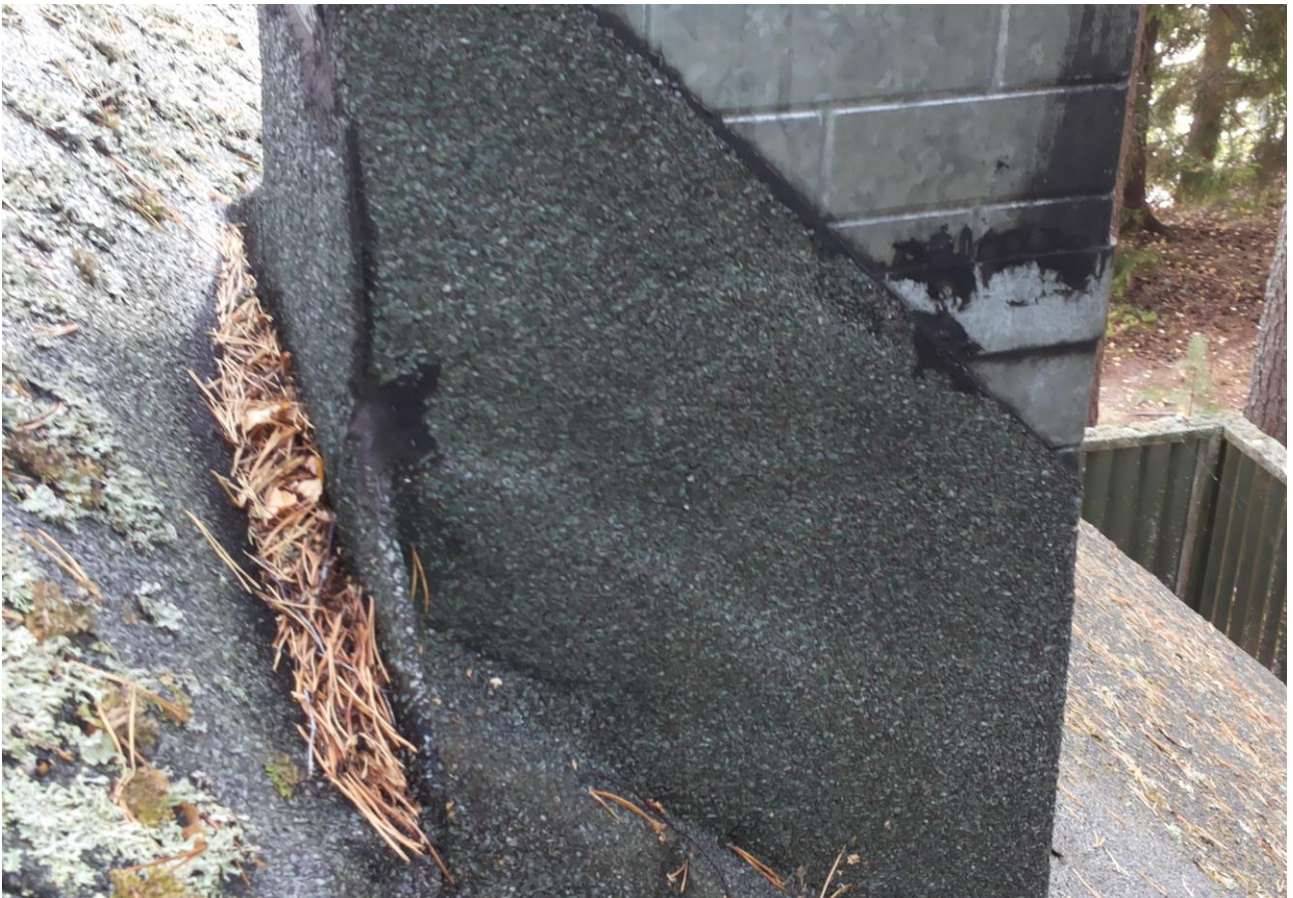
**Kuva 8. Katolla kasvaa runsaasti jäkälää ja piipun juuri kerää roskaa.**

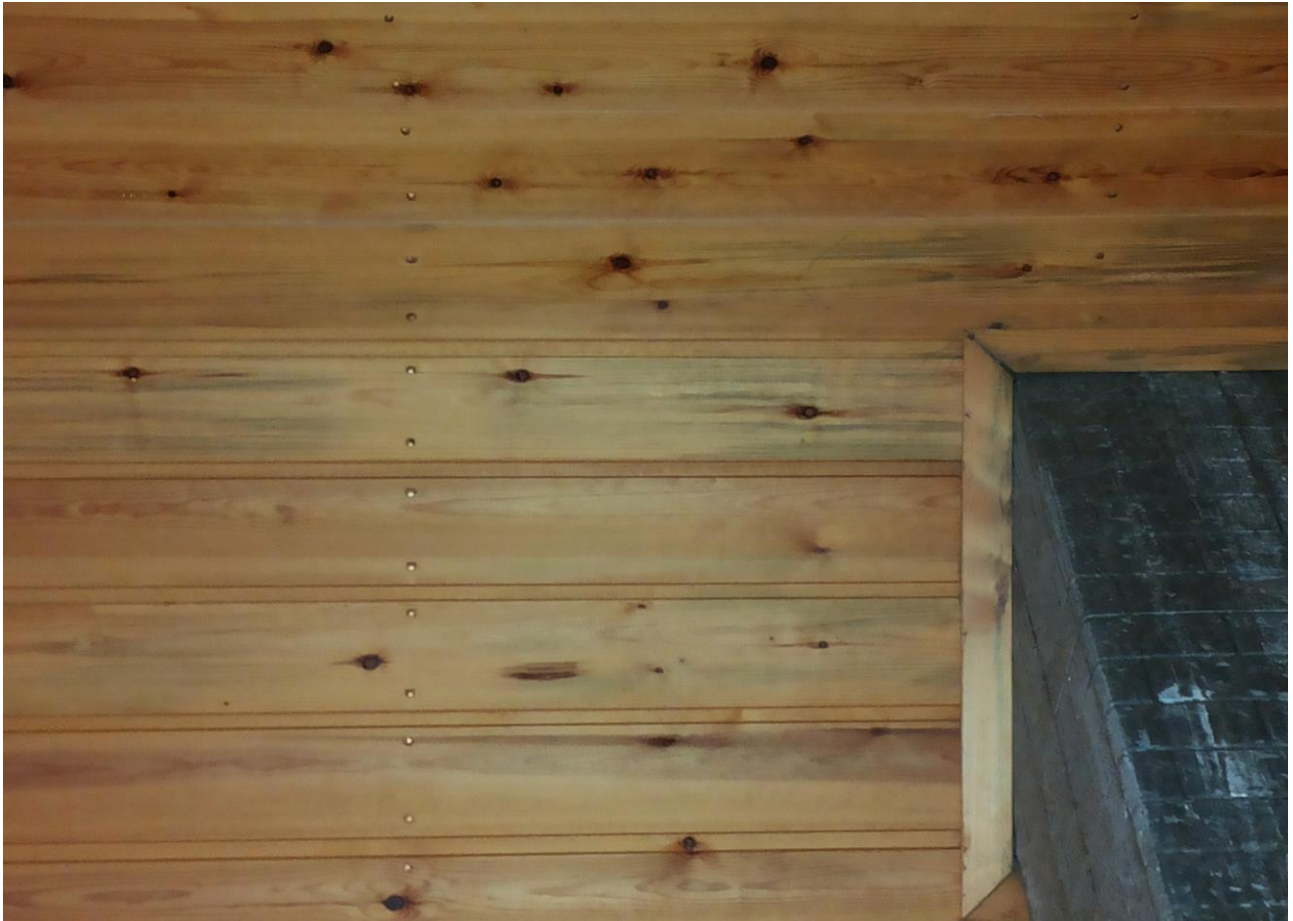
| 8.6<br>Muut sisätilat. | <p>Sisäkaton hormin läheisyydessä olevissa paneeleissa on merkkejä kosteudesta.</p> <p>Kts. kuva 9.</p> <p><i>Sisäkatto suositellaan uusittavaksi vesikaton uusimisen yhteydessä.</i></p> |

**Kuva 9. Hormin läheisyydessä olevissa kattopaneeleissa on jälkiä kosteusvauriosta.**
