## YHTEISTOIMINTAMALLIN MUKAINEN KUNTOTARKASTUS

### 11 Mäntylä Ärjänsaari

## 1. YLEISTIETOA TARKASTUKSESTA

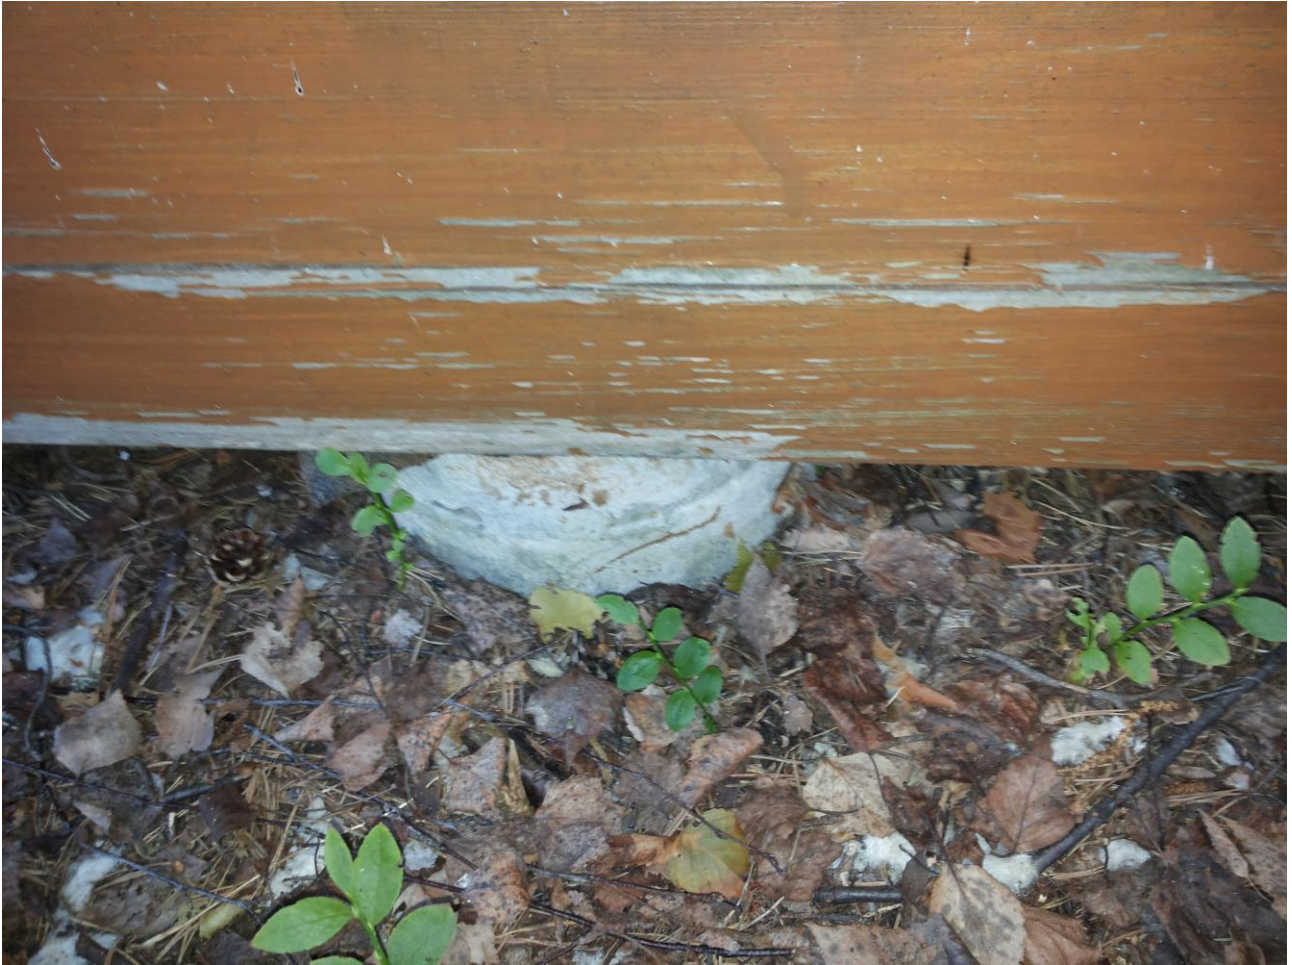
| 8.1<br>Perustukset, alapohja ja rakennuksen vierusta. | <p>Alapohja on kuivan oloinen, pilarit ehjät ja pystysuorassa. Alapohjassa ei ole tuulensuojapaperia / -levyä. Alapohjan on tuuletus riittämätön. Alapohjassa on ylimääräistä puutavaraa, paljon kiviä ja puiden juuristoja. Kts. kuvat 1 ja 2.</p> <p><i>Suosittelaa rakennuksen nostamista ylemmäs. Rakennuksen puuosat tulee olla maasta irti loma-ajan asunnossa vähintään 300 mm. Alapohja tulee siivota ylimääräisestä tavarasta ja varmistaa riittävä alapohjan rakenteellinen tuuletus.</i></p> |

**Kuva 1. Rakennus on maassa kiinni takaseinän kohdalla ja voi aiheuttaa vakavan mikrobikasvuston synnyn.**

- 1. Rakennuksen ulkomaalaus.**
- 2. Vesikatteen uusiminen.**
- 3. Sisäkaton paneelien uusiminen.**
- 4. Rakennuksen nostaminen ylemmäksi alapohjan tuulettumisen parantamiseksi.**
- 5. Alapohjan siivous rakennus- ym. jätteistä mikrobikasvuston kasvun estämiseksi.**
- 6. Portaiden ja terassin kunnostus / uusiminen.**

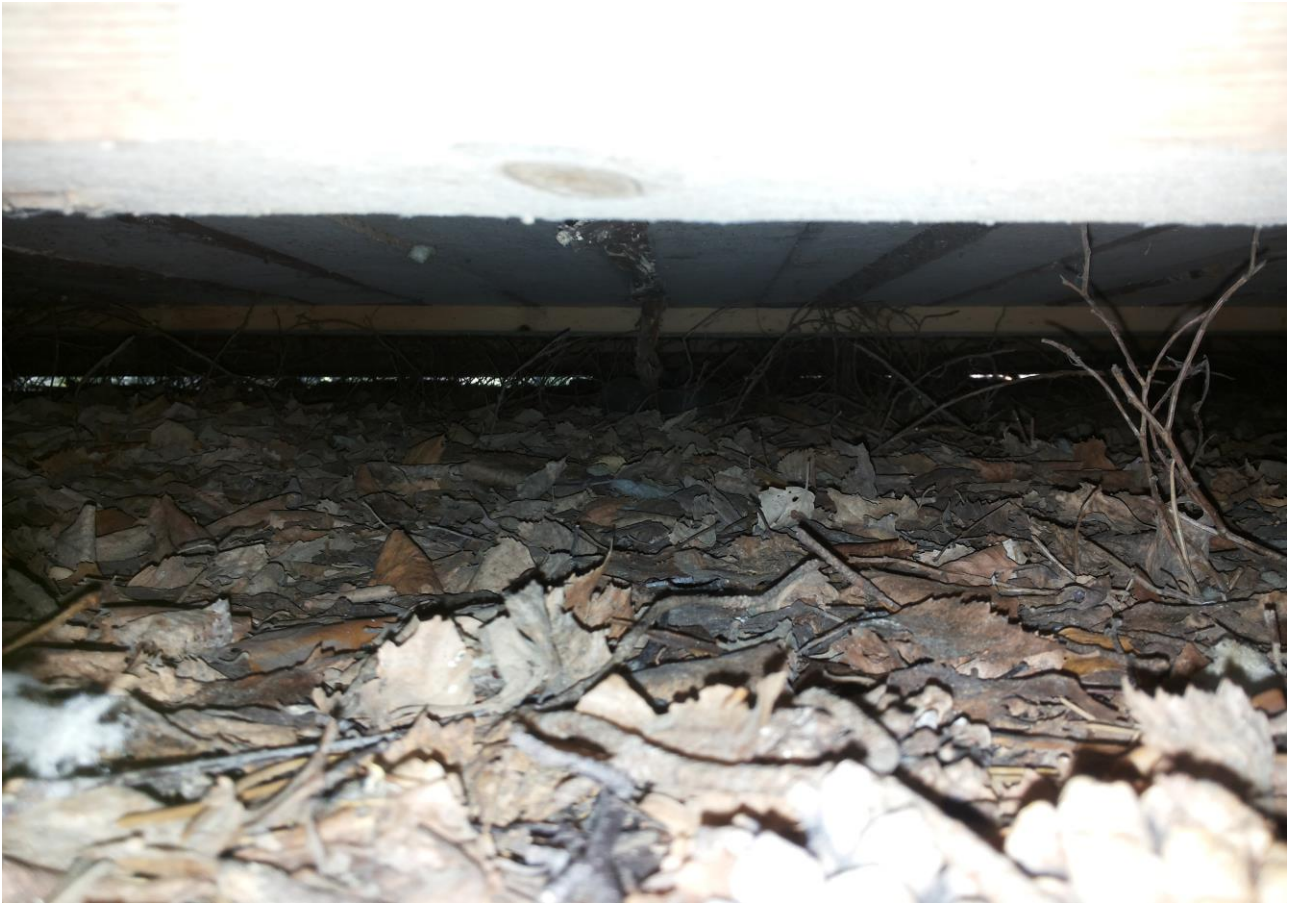
**Kuva 2. Alapohjan tuuletustila on liian matala ja täynnä roskia.**

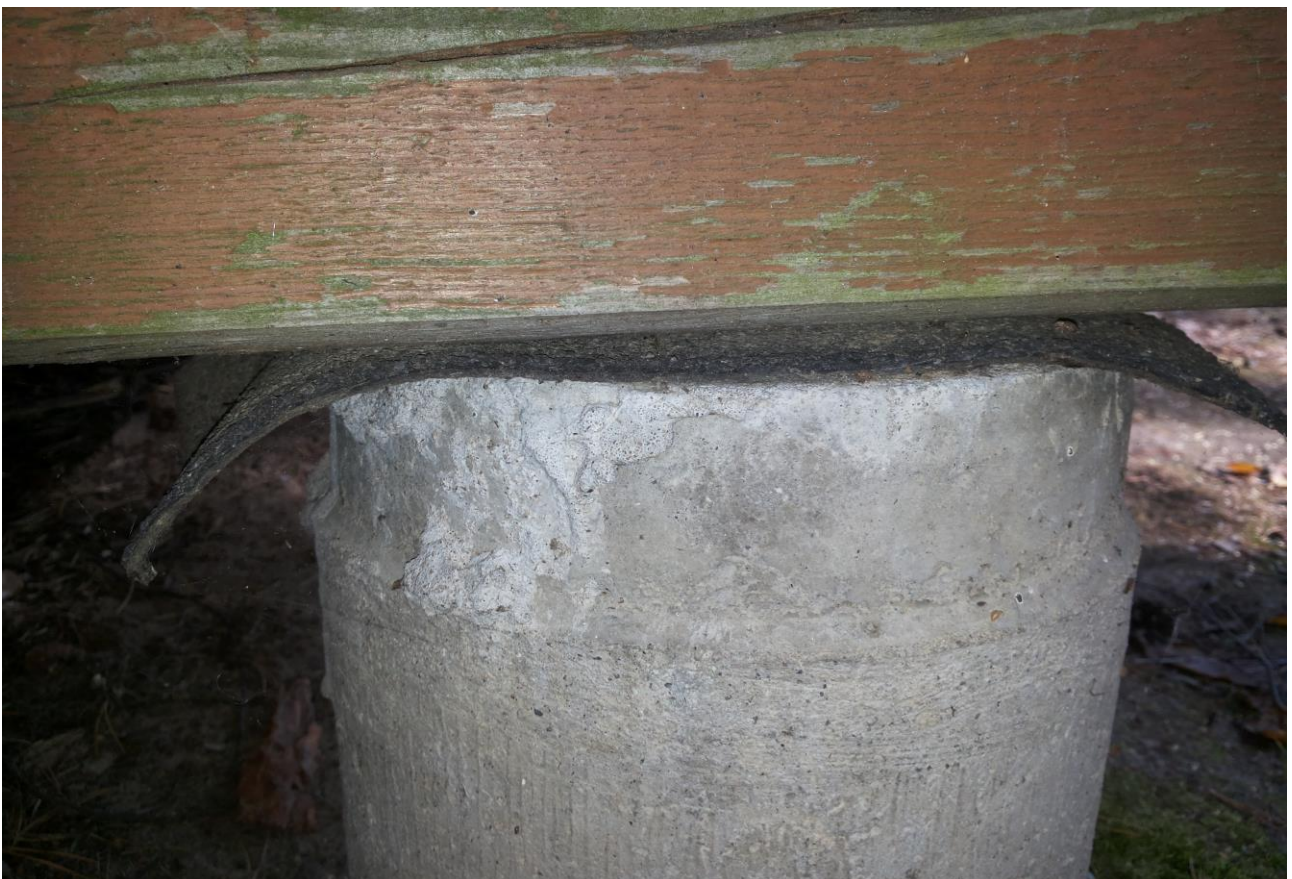
| 8.2<br>Ulkoseinät ja julkisivut. | <p>Maalipinta on osittain hilseillyt ja kulunut. Takaseinän hirsien maalipinnassa on selvästi havaittavaa mikrobikasvustoa. Portaot ovat osittain lahonneet ja maali hilseillyt irti. Kts. kuva 3.</p> <p><i>Julkisivut suositellaan pestäväksi laimennetulla hypokloriittiliuoksella tai homepesulla ja maalata uudelleen. Portaot ja terassi tulisi kunnostaa tai uusia.</i></p> |

**Kuva 3. Maalipinnat ovat kuluneet ja värjäytyneet puuhun imeytyneestä kosteudesta osittain.**

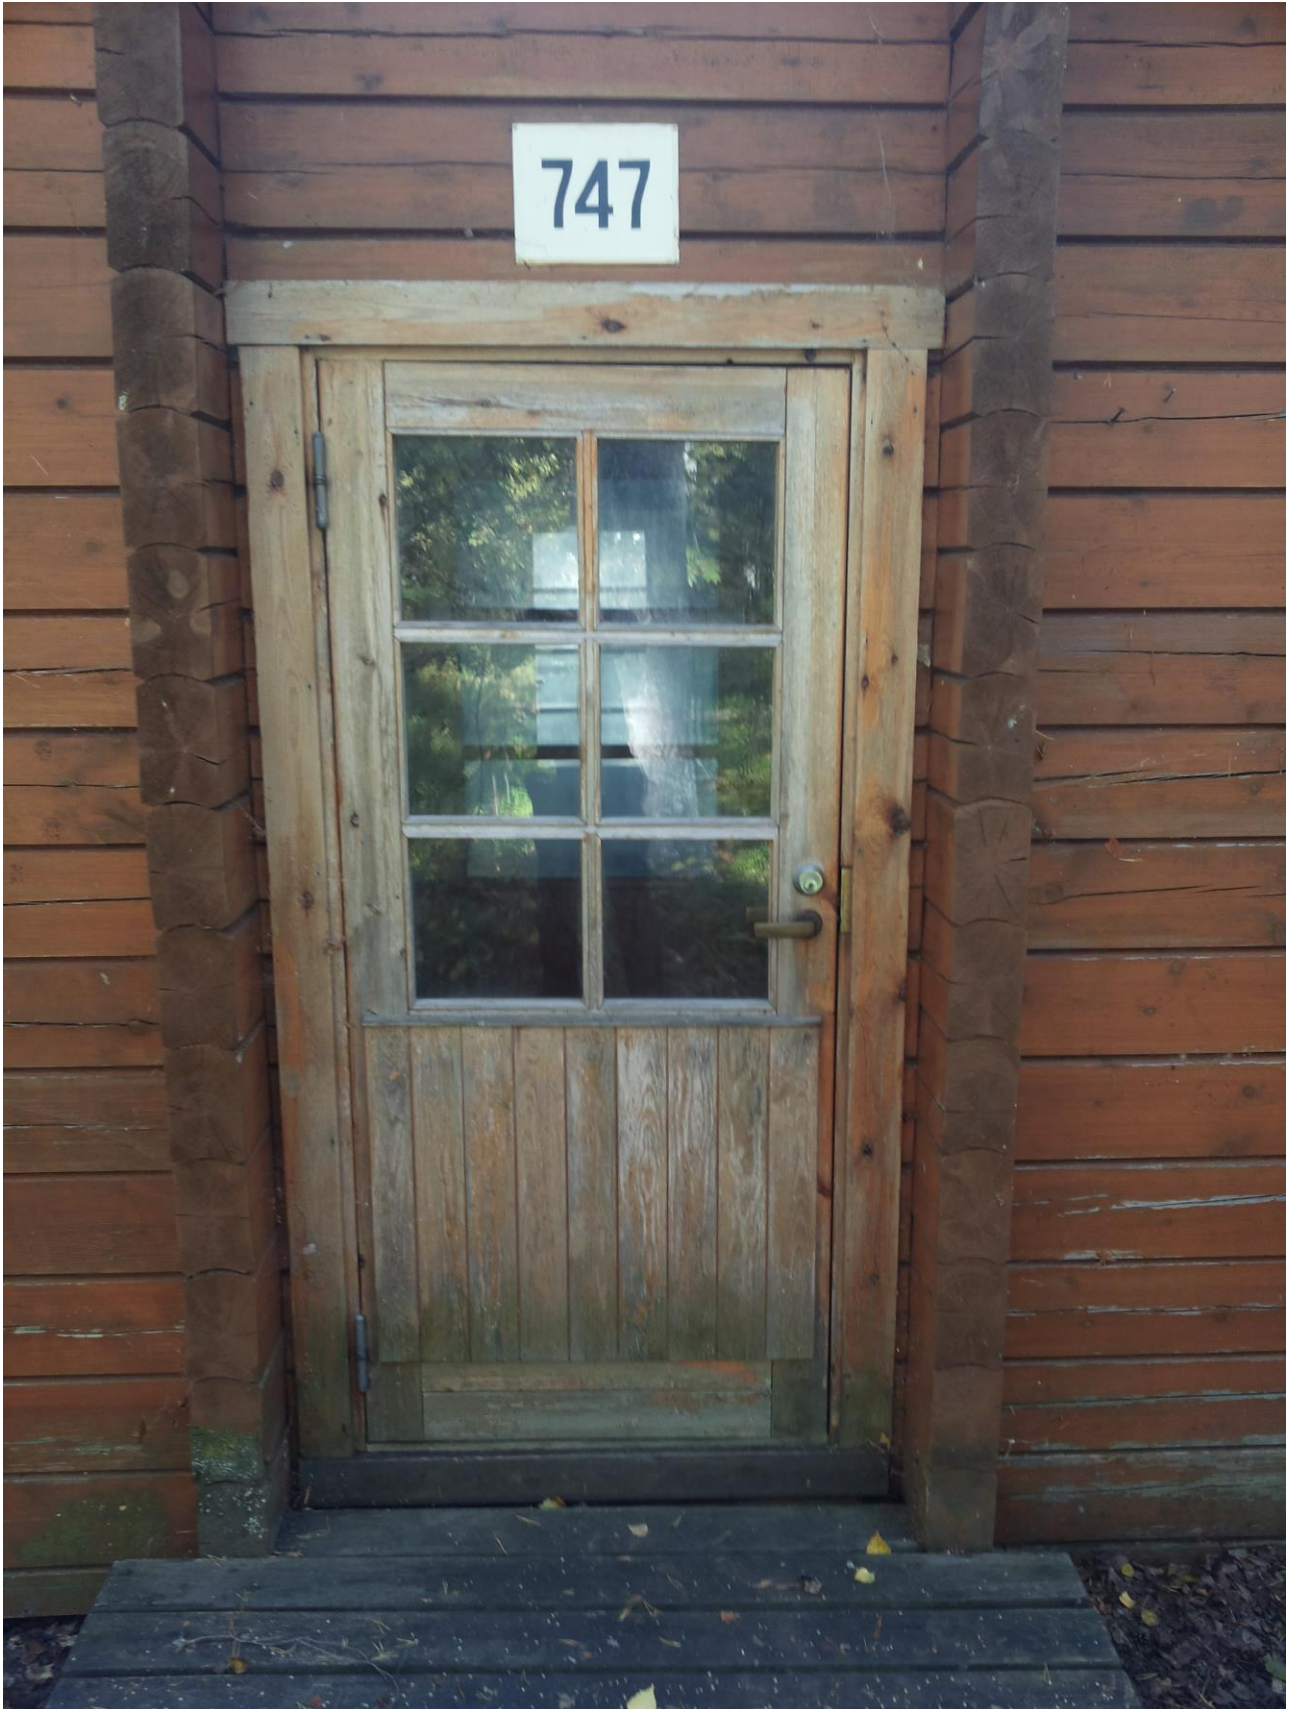
| 8.3<br>Ikkunat ja ulko-<br>ovet. | <p>Ikkunoiden vesipellit ovat huonokuntoiset. Ikkunoiden karmit ja puitteet sekä ovien ulkopinta on rapistunut ja kulunut. Ikkunoissa on havaittavissa myös sinistäjäsiementä. (Ei haittaa rakenteelle). Kts. kuvat 4 ja 5.</p> <p><i>Ikkunoiden vesipellit suositellaan uusittaviksi ja ikkuna- sekä ovirakenteet tulee kunnostaa / uusia.</i></p> |

**Kuva 4. Takaseinällä olevan oven alareuna on värjäytynyt kosteuden vaikutuksesta.**

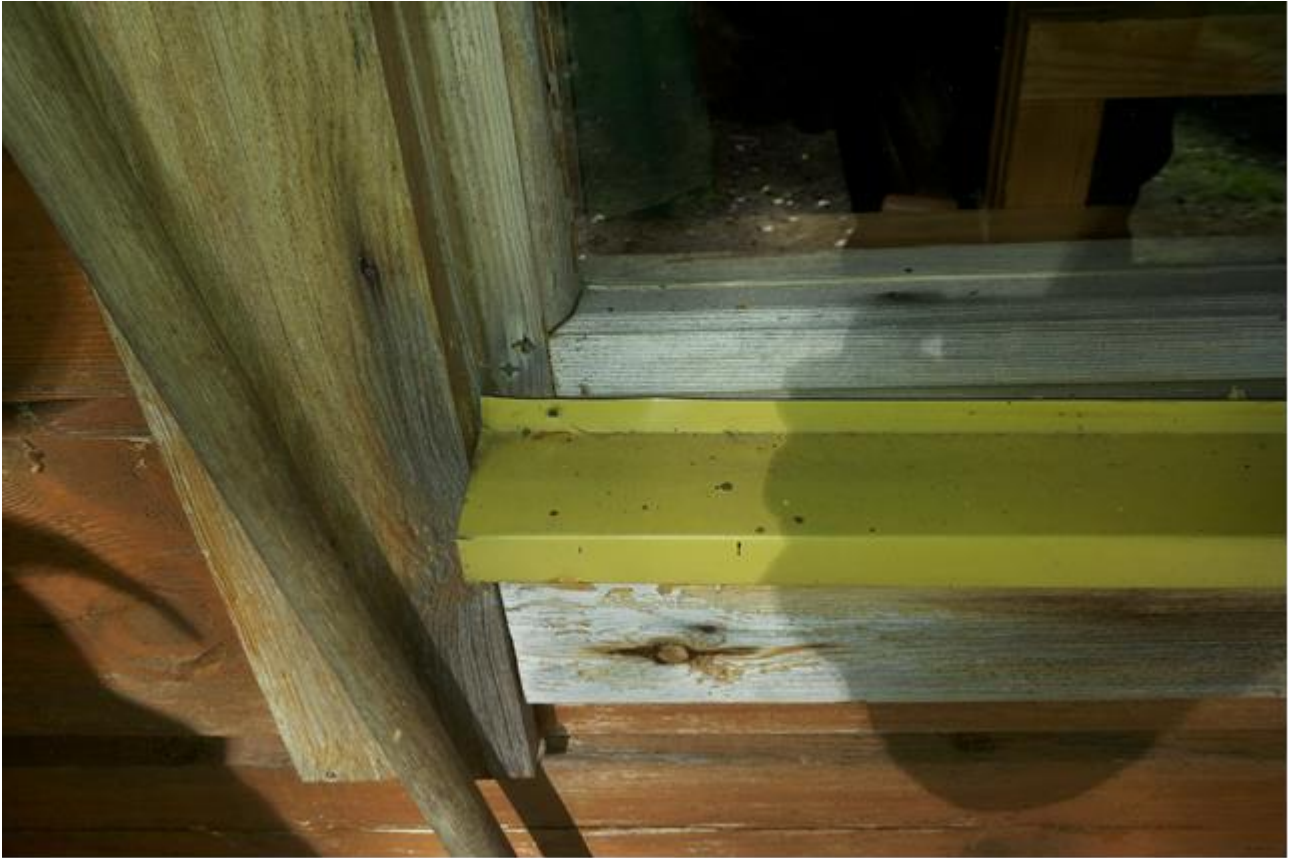
**Kuva 5. Ikkunapelti on irti.**

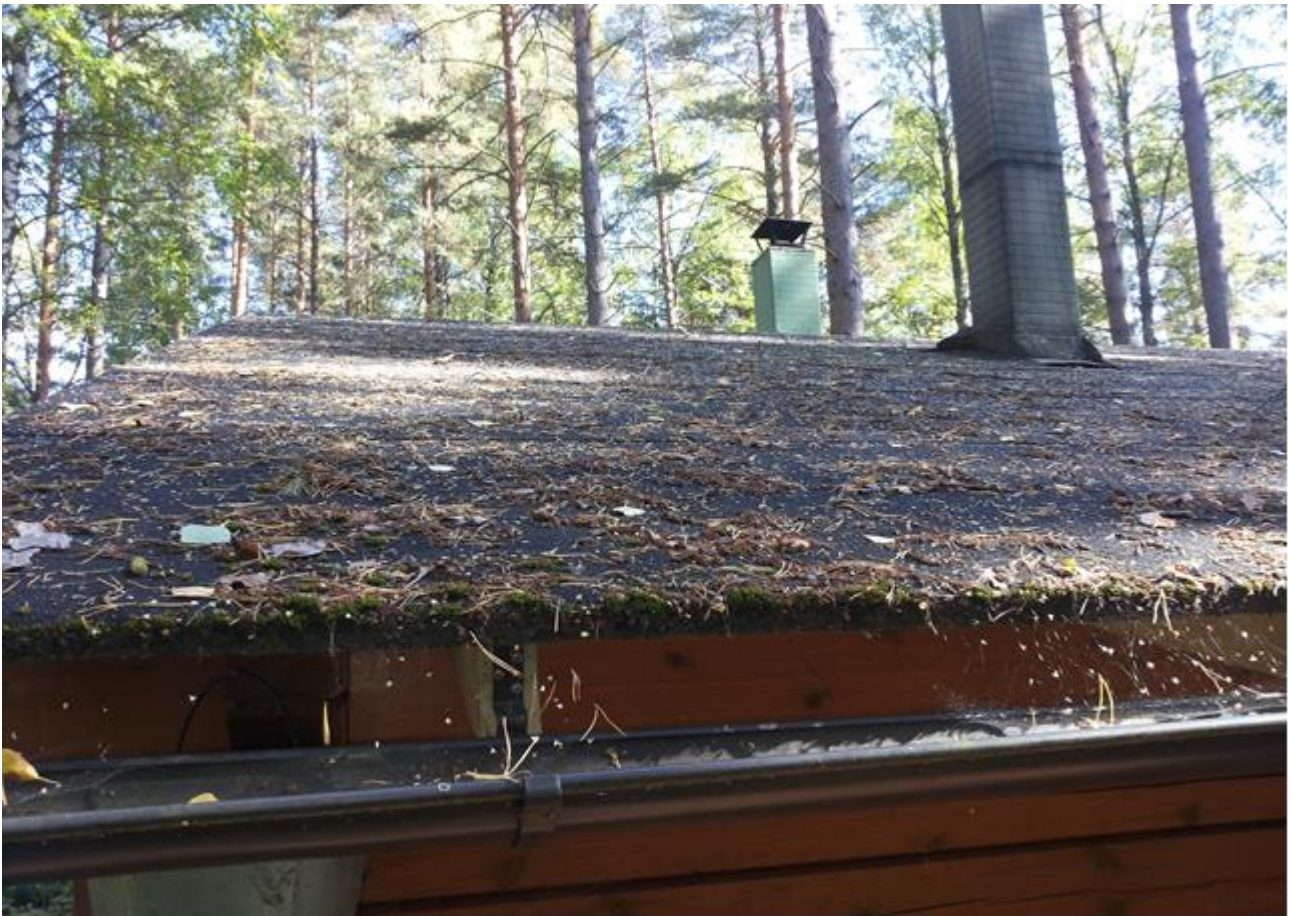
| 8.4<br>Yläpohja ja vesikatto. | <p>Vesikatteen saumat ovat paikoin irronneet alustasta. Vesikatteen pinnalla kasvaa sammalta ja jäkälää. Yläpohjan vapaa tuuletusväli on rakennuksen sivuilla n. 5 cm mutta lintuverkko puuttuu. Lämmöneristeessä on eläimen tekemiä onkaloita. Kts. kuvat 6 ja 7.</p> <p><i>Yläpohjan tuuletus on varmistettava (vapaan tuuletusvälin tulisi olla min. 100 mm). Rakennuksen sivuille tuuletusaukkoihin tulisi asentaa lintuverkot. Vesikatteen uusimisen yhteydessä tulisi varmistaa lämmöneristeiden kunto, tarvittaessa uusittava.</i></p> |

**Kuva 6. Huopakatolla on runsaasti männynneulasia ja siellä kasvaa sammalta ja jäkälää.**

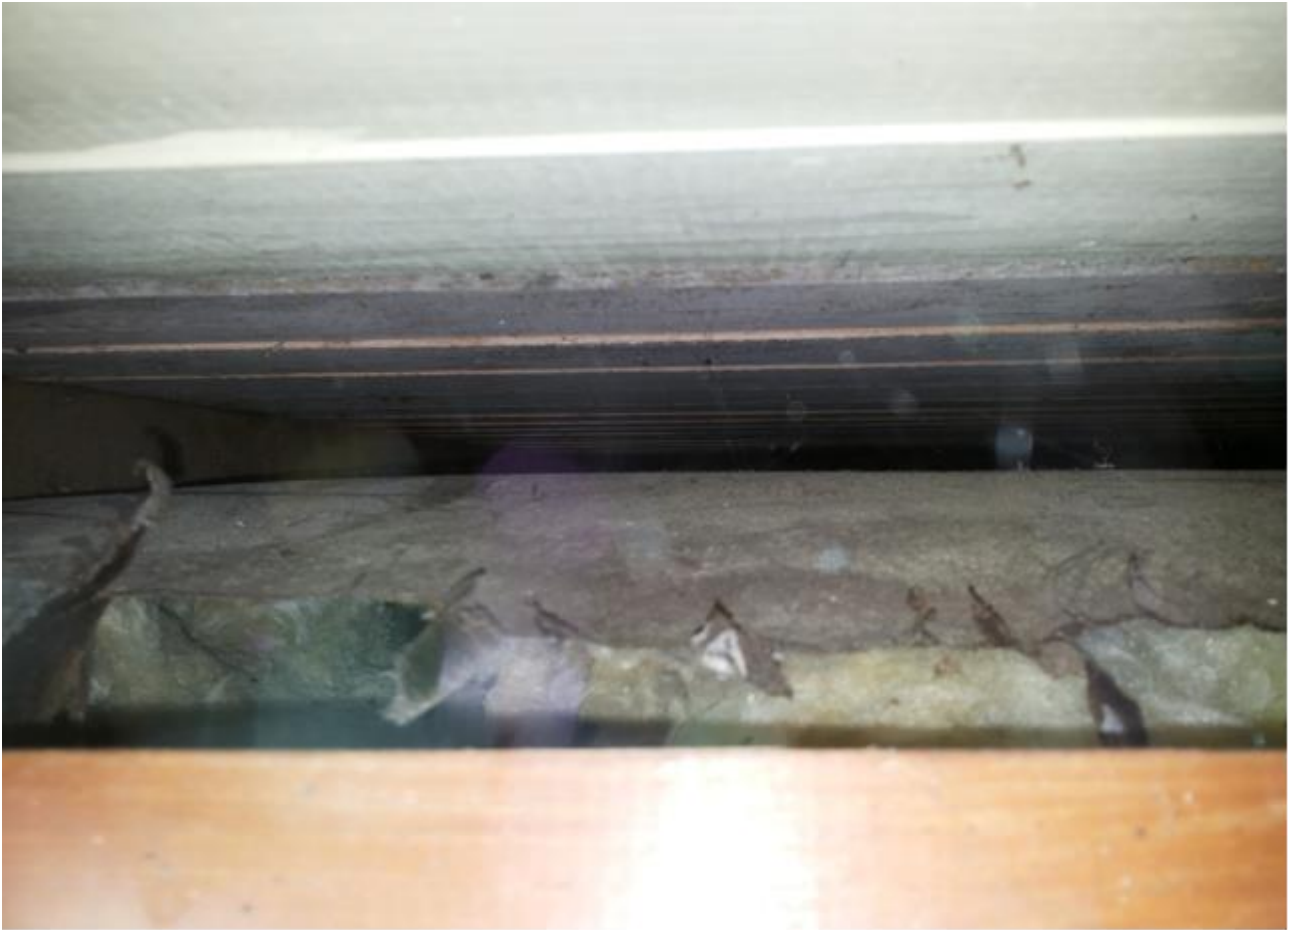
**Kuva 7. Yläpohjan lämmöneristeissä on eläinten tekemiä onkaloita. Lintuverkko puuttuu.**

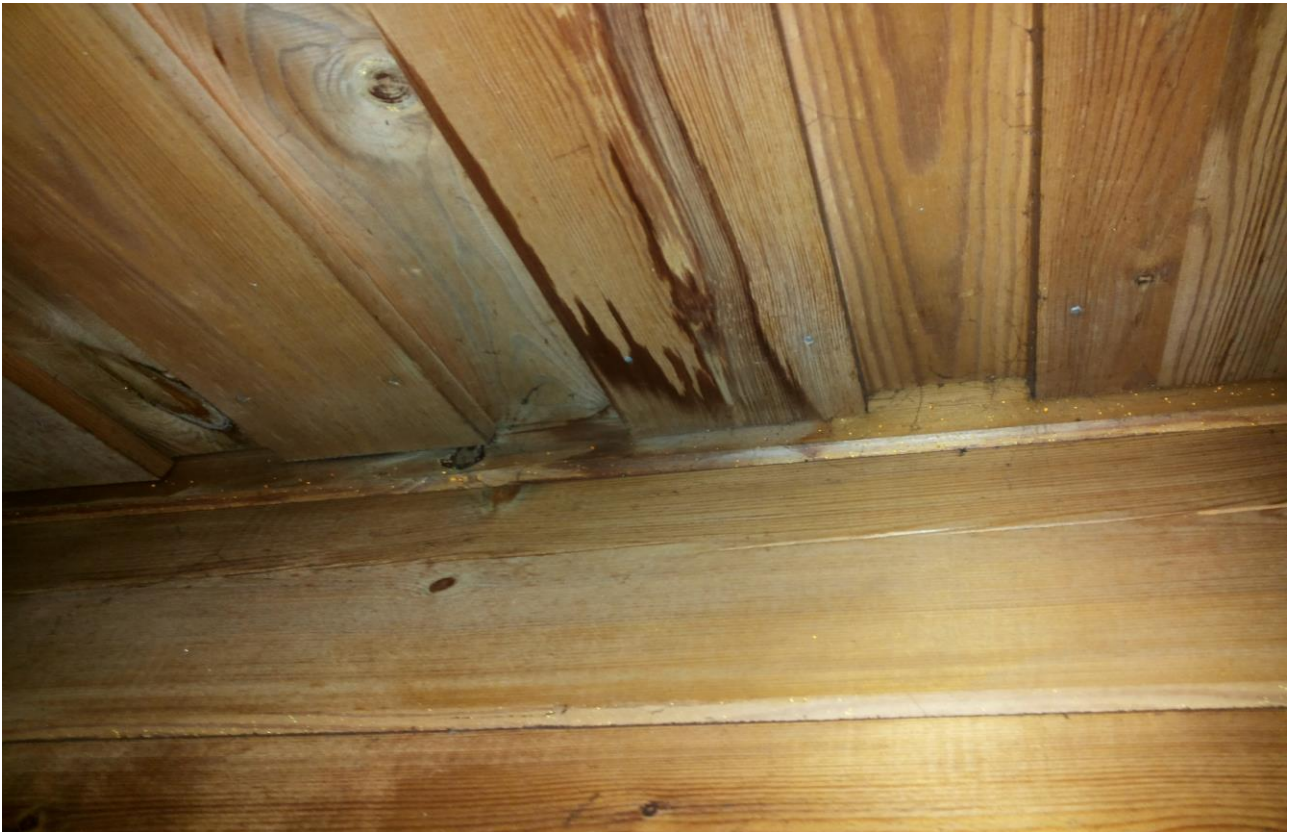
| 8.6<br>Muut sisätilat. | <p>Vesivuotojälkiä on piipun juuressa ja sisäkaton paneelien alaosissa. Lattiassa on normaalia kulumisjälkiä. Kts. kuvat 8 ja 9.</p> <p><i>Sisäkaton paneelit suositellaan uusittaviksi. Seinien lämmöneristyksen kunto tarkistettava samassa yhteydessä. Lattiat suositellaan hiottaviksi ja lakattaviksi.</i></p> |

**Kuva 8. Sisäkaton paneeleissa on merkkejä vesikaton vuotamisesta.**

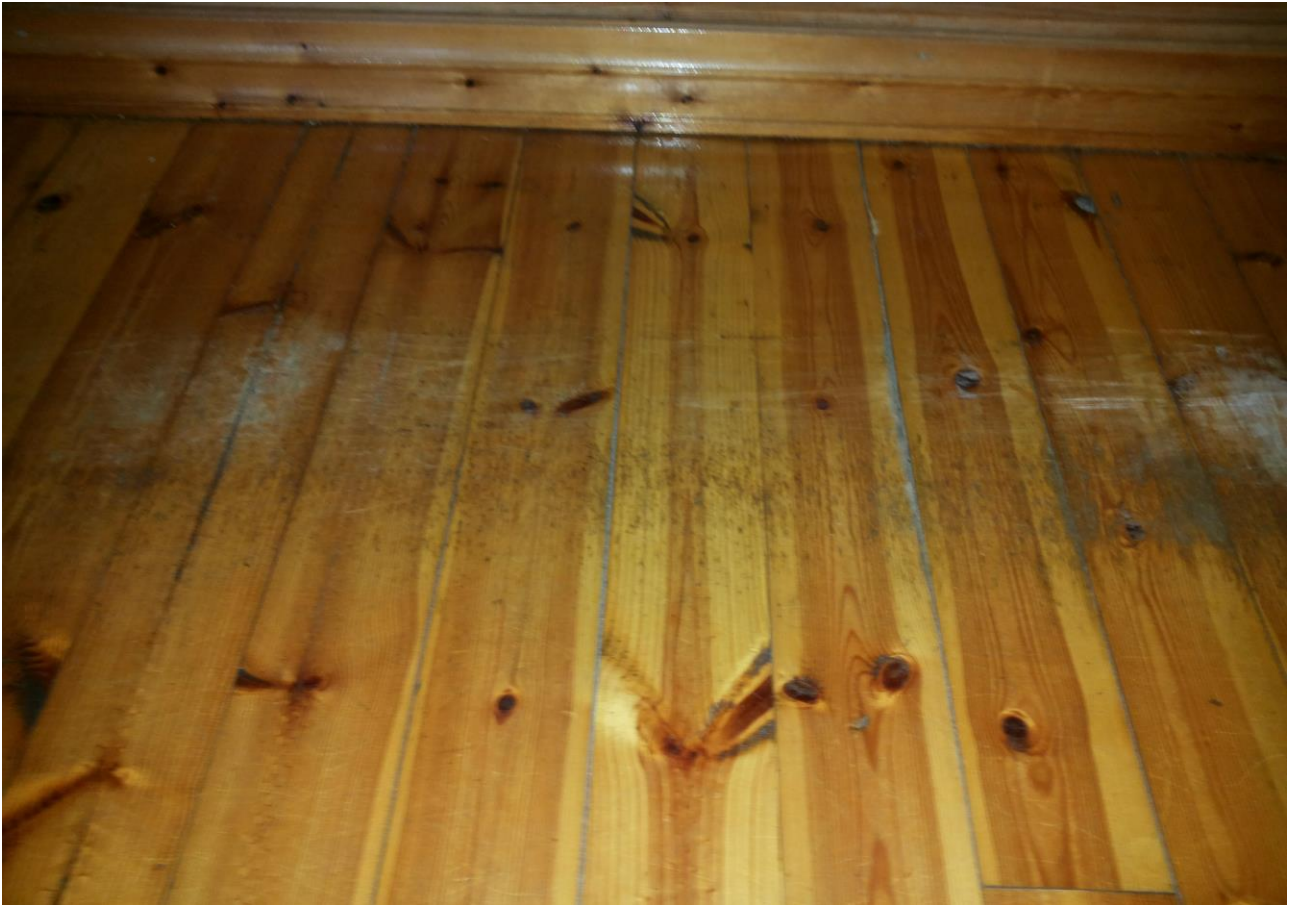
**Kuva 9. Lattiapinnat ovat kuluneet.**

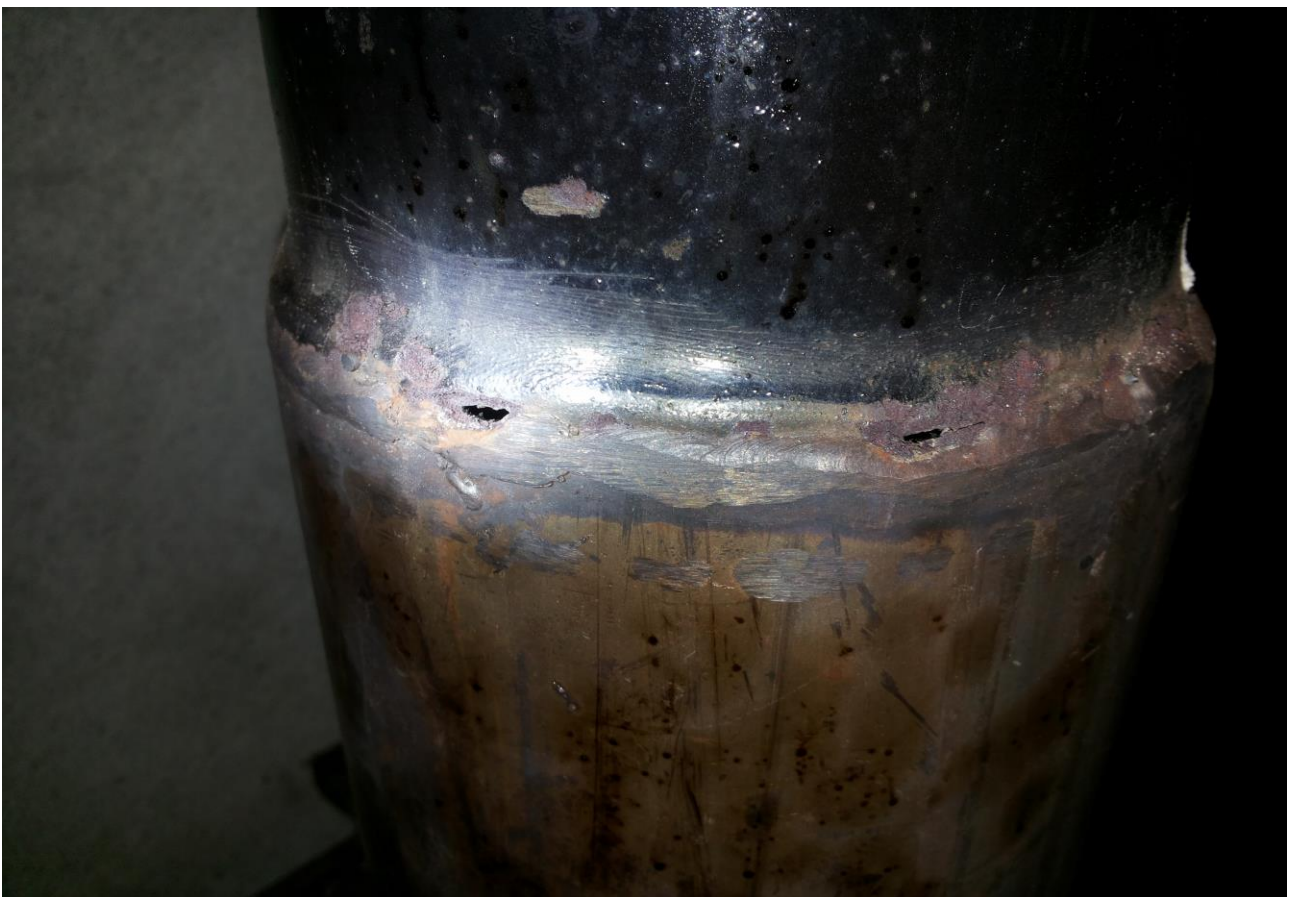
| 8.7<br>Lämmitys | <p>Lämmityskamiinan piipun alaosassa on havaittavissa pistesyöpymiä ja hitsaussaumassa reikä. Kamiinan keittotaso on ruostunut. Palosuojalevyt ovat vääntyneet ja paikoin irronneet kiinnikkeistään. Kts. kuvat 10 ja 11.</p> <p><i>Lämmityskamiinan piipussa oleva reikä on paikattava ja hormien kunto tarkistettava. Kamiinan keittotaso suositellaan puhdistettavaksi ruosteesta. Palosuojalevyt korjattava/uusittava.</i></p> |

**Kuva 10. Kamiinan hormissa on reikiä.**

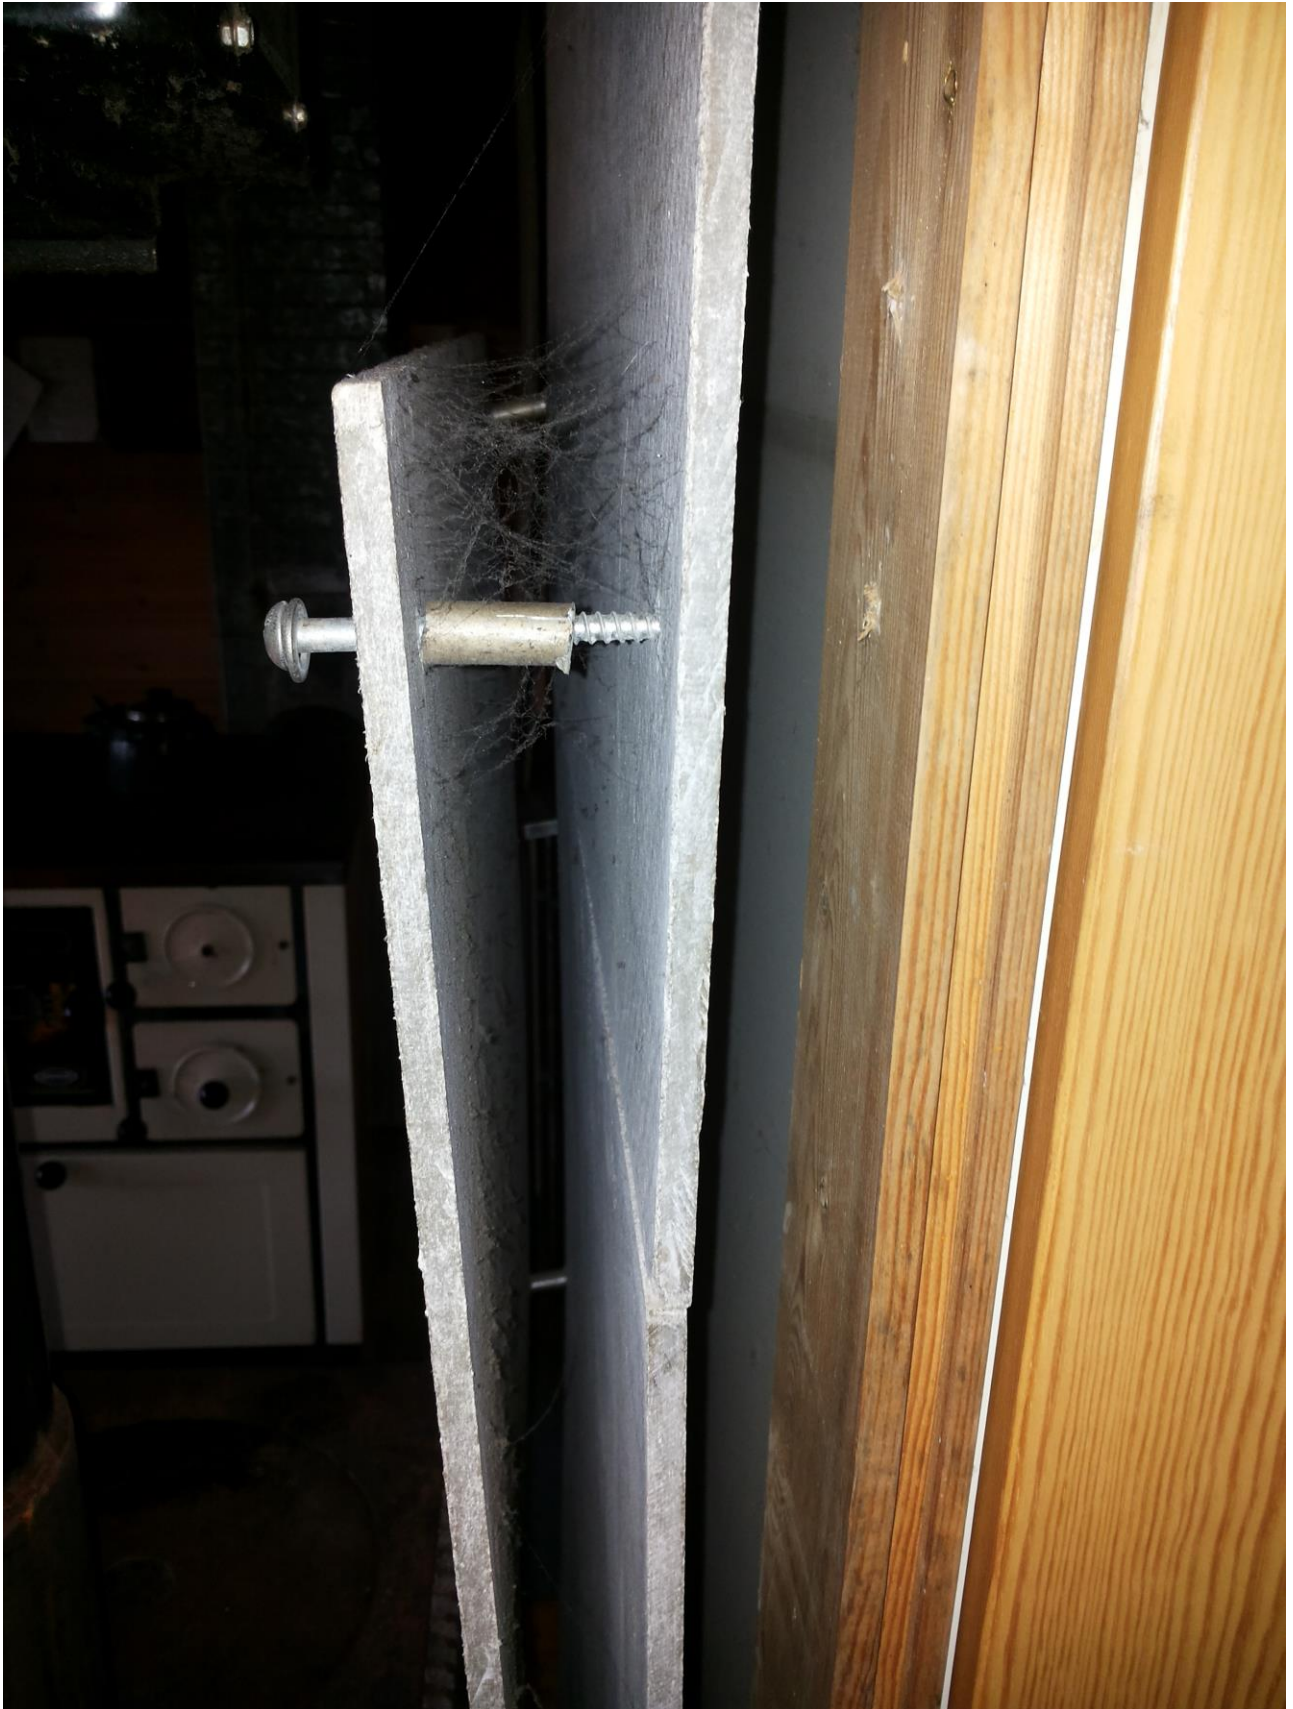
**Kuva 11. Palosuojalevyt ovat vääntyneet ja irronneet kiinnikkeistään.**

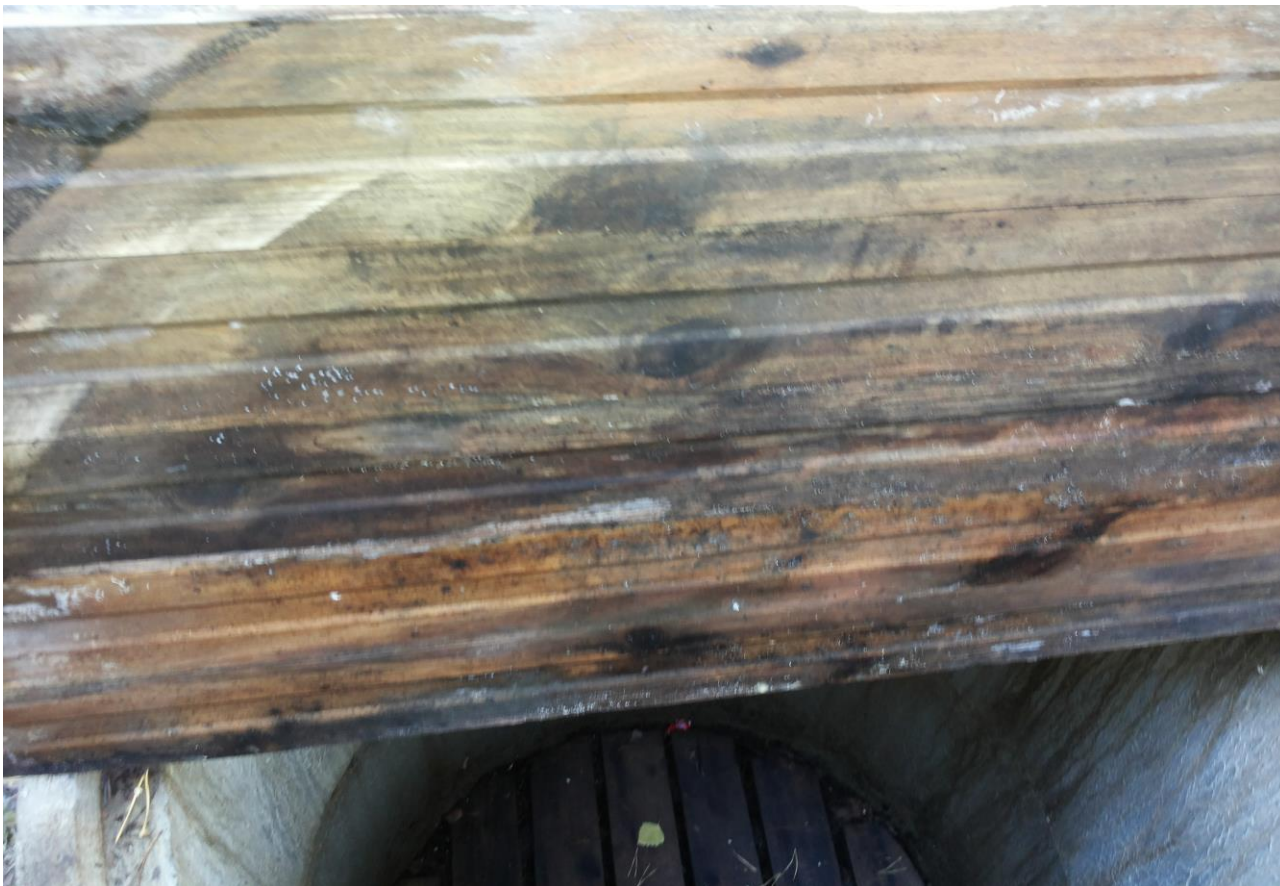
| 8.12<br>Muut laitteet ja varusteet | <p>Sadevesikouru on asennettu vain toiselle puolelle rakennuksen pitkistä sivuista. Rakennuksen takana olevan kylmäkellarin kansi on värjäytynyt vihreäksi liiallisesta kosteudesta. Lisäksi vedenpinta on ollut korkealla keväisin kylmäkellarissa. Katolle johtavat tikkaat ovat huonokuntoiset. Kts. kuva 12.</p> <p><i>Sadevesikourujen ja syöksytorvien asennusta suositellaan molemmille puolille rakennuksen pitkistä sivuista. Kylmäkellarin kansi ja aluspuut suositellaan uusittaviksi. Kylmäkellariin suositellaan asennettavaksi tuuletusputket.</i></p> |

**Kuva 12. Kylmäkellarin kansi on värjäytynyt liiallisen kosteuden vuoksi.**
