# YHTEISTOIMINTAMALLIN MUKAINEN KUNTOTARKASTUS

## 5 Vihmala, Ärjänsaari

## 1. YLEISTIETOA TARKASTUKSESTA

| KOHDE | Kajaani, Oulujärvi, Ärjänsaari |

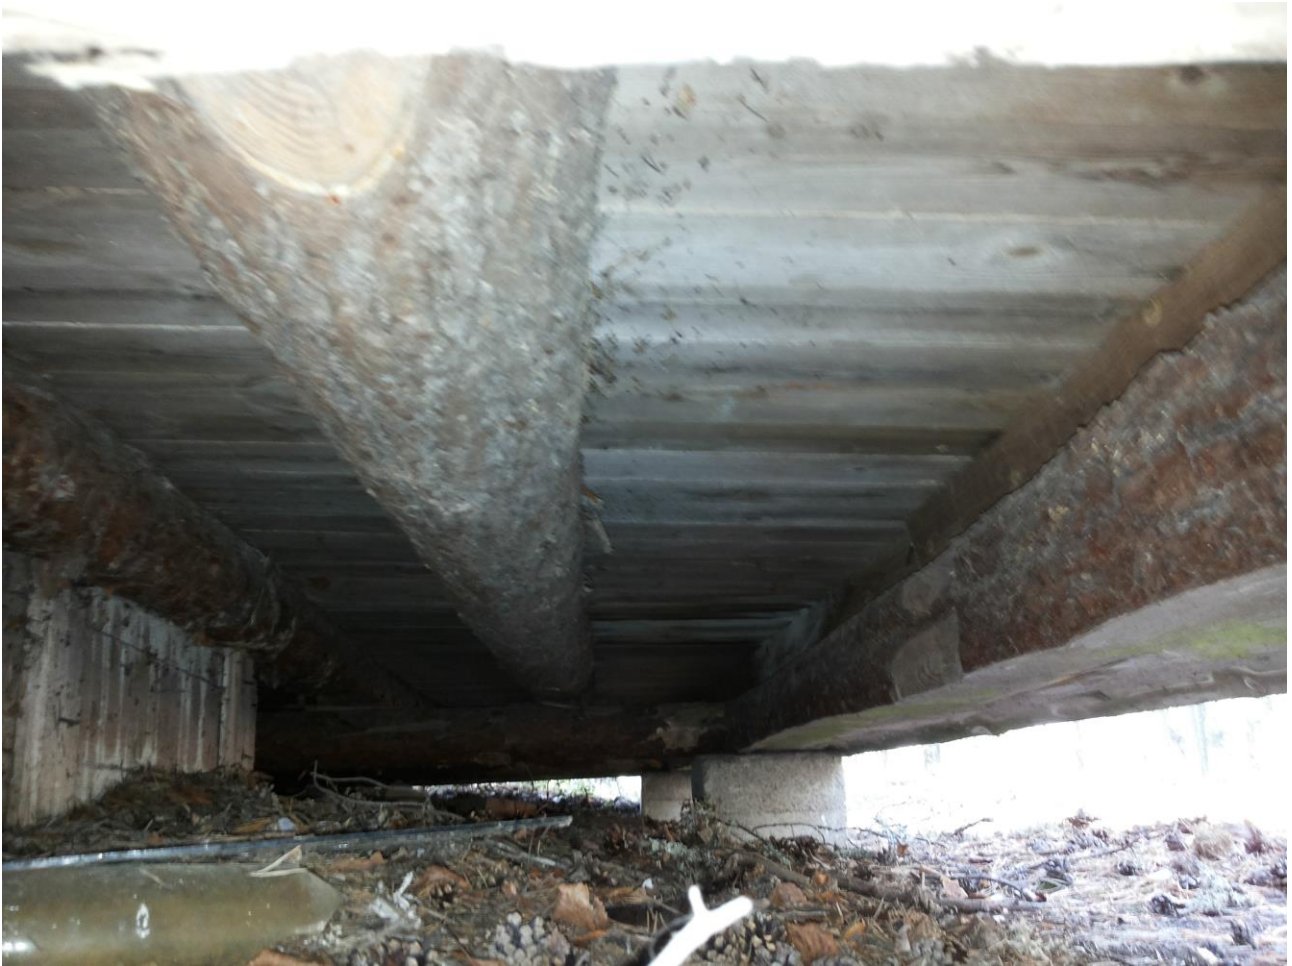
| 8.1<br>Perustukset, alapohja ja rakennuksen vierusta. | <p>Alapohja on kuivan oloinen ja pilarit ovat hyväkuntoiset ja suorassa. Pilareiden ja kantavan rungon välissä ei ole kapillaarikatkoa. Alapohjan tuuletus riittämätön, rakennus on lähes kauttaaltaan maassa kiinni. Alapohjassa on ylimääräistä jätettä ja puutavaraa. Kylmäkellarin muottilaudoitukset ovat purkamatta. Kts. kuvat 1, 2 ja 3.</p> <p><i>Suosittelaa rakennuksen nostamista ylemmäs. Rakennuksen puuosat tulee olla maasta irti loma-ajan asunnossa vähintään 300 mm.</i></p> <p><i>Kapillaarikatkoksi voi asentaa esim. huopakaistan rakennuksen nostamisen yhteydessä kantavan rungon ja perusrakenteen väliin. Alapohjasta tulee poistaa ylimääräinen jäte ja puutavara. Muottilaudoitukset purettava.</i></p> |

**Kuva 1. Alapohjan tuuletus on riittämätön.**

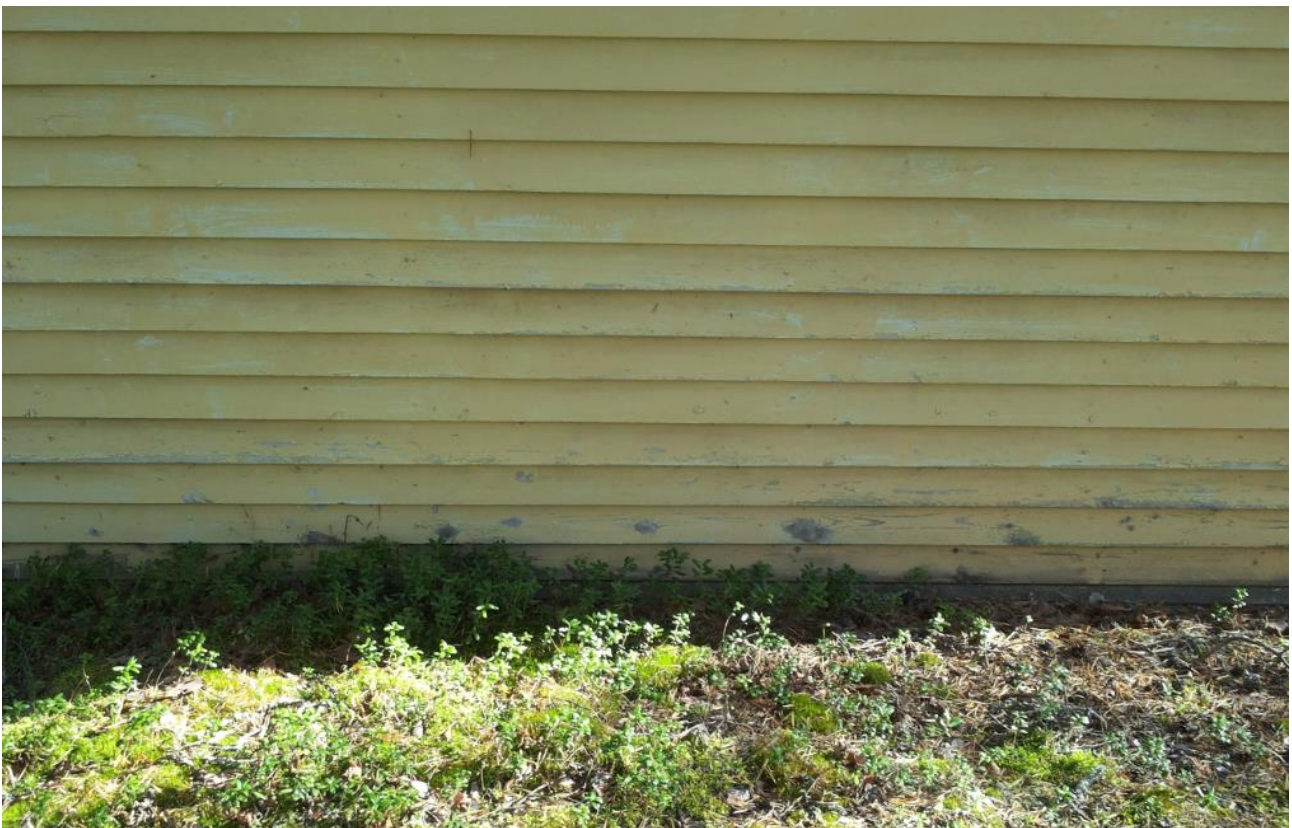
**Kuva 2. Rakennuksen puuosat ovat pääosin kiinni maassa.**

- 1. Vesikatteen uusiminen.**
- 2. Räystäälle on tehtävä tippanokat.**
- 3. Ulkovuorauksen korjaus.**
- 4. Ulkopuolinen maalaus.**
- 5. Rakennus on nostettava ylemmäs.**
- 6. Portaat tehtävä.**
- 7. Lapetikkaat ja kulkutiet tulisi asentaa.**

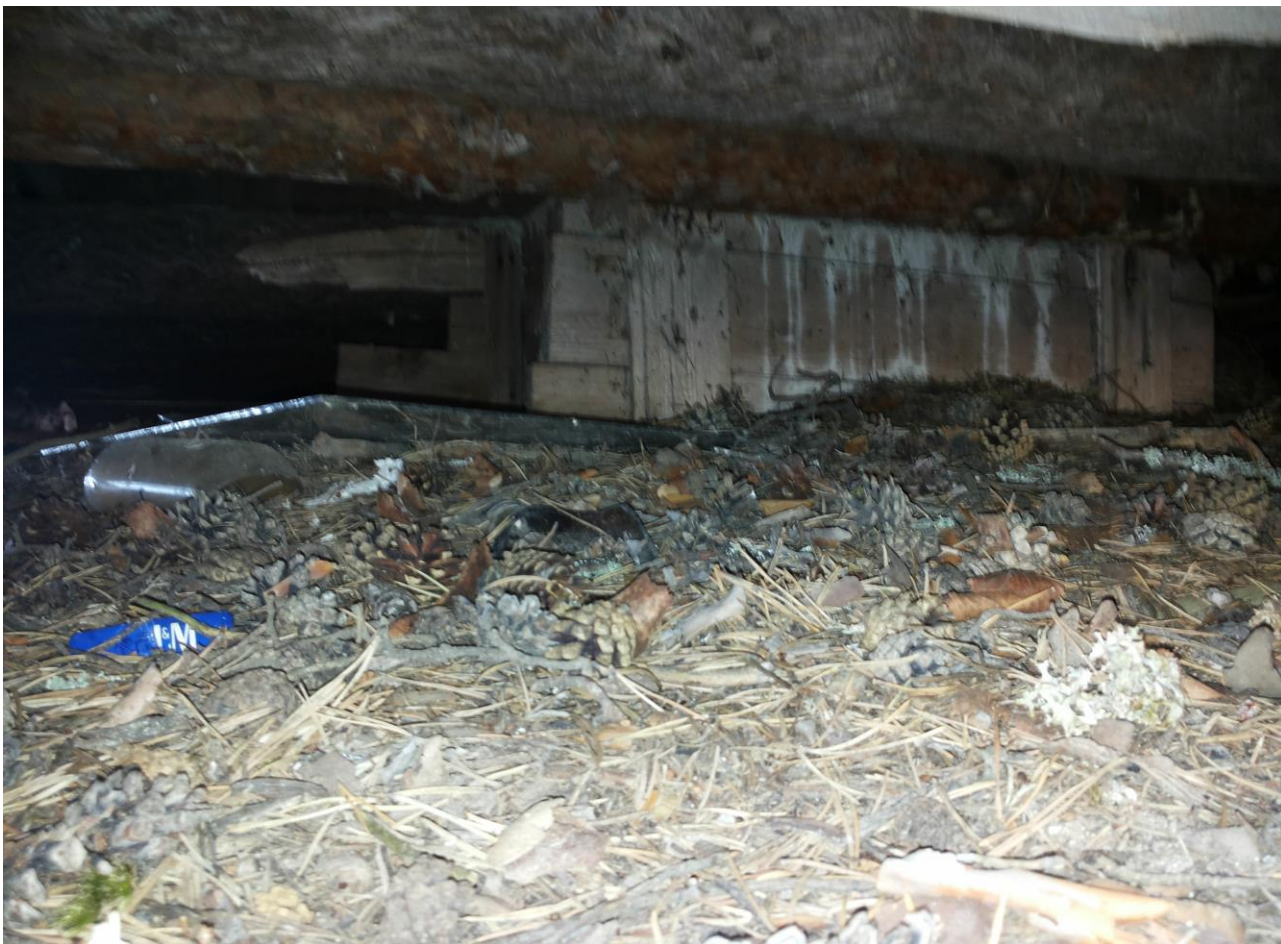
**Kuva 3. Alapohjassa on ylimääräistä jätettä. Kylmäkellarin muottilaudoitukset ovat purkamatta.**

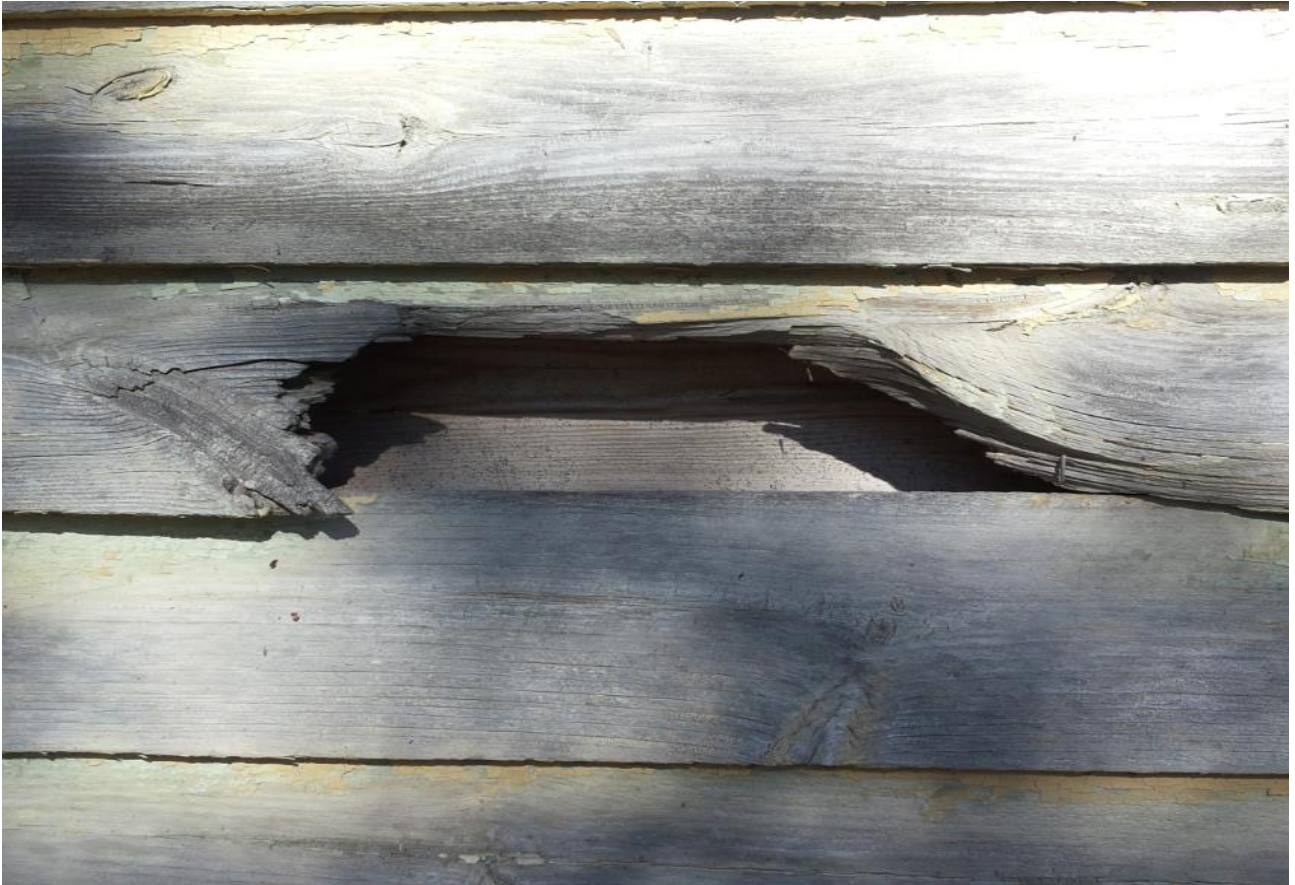
| 8.2<br>Ulkoseinät ja julkisivut. | <p>Maalipinnat ovat kuluneet ja rapautuneet. Julkisivulaudoituksessa on halkeamia ja yksi suuri reikä. Yhdellä nurkalla julkisivulaudoitus ei yllä rakennuksen ulkonurkkaan saakka. Puset reunoilla kiertävät pinnilaudat ovat huonokuntoiset ja ne puuttuvat osittain rakennuksen etuosassa. Portaat puuttuvat kokonaan. Kts. kuvat 4, 5 ja 6.</p> <p><i>Huonokuntoiset laudat ja liian lyhyet julkisivulaudoituksessa, sekä rakennuksen alareunoja kiertävät puut, eli pinnilaudat olisi vaihdettava. Ulkopuoliset puupinnat olisi maalattava. Portaat suositellaan rakennettavaksi.</i></p> |

**Kuva 4. Suuri reikä julkisivulaudoituksessa.**

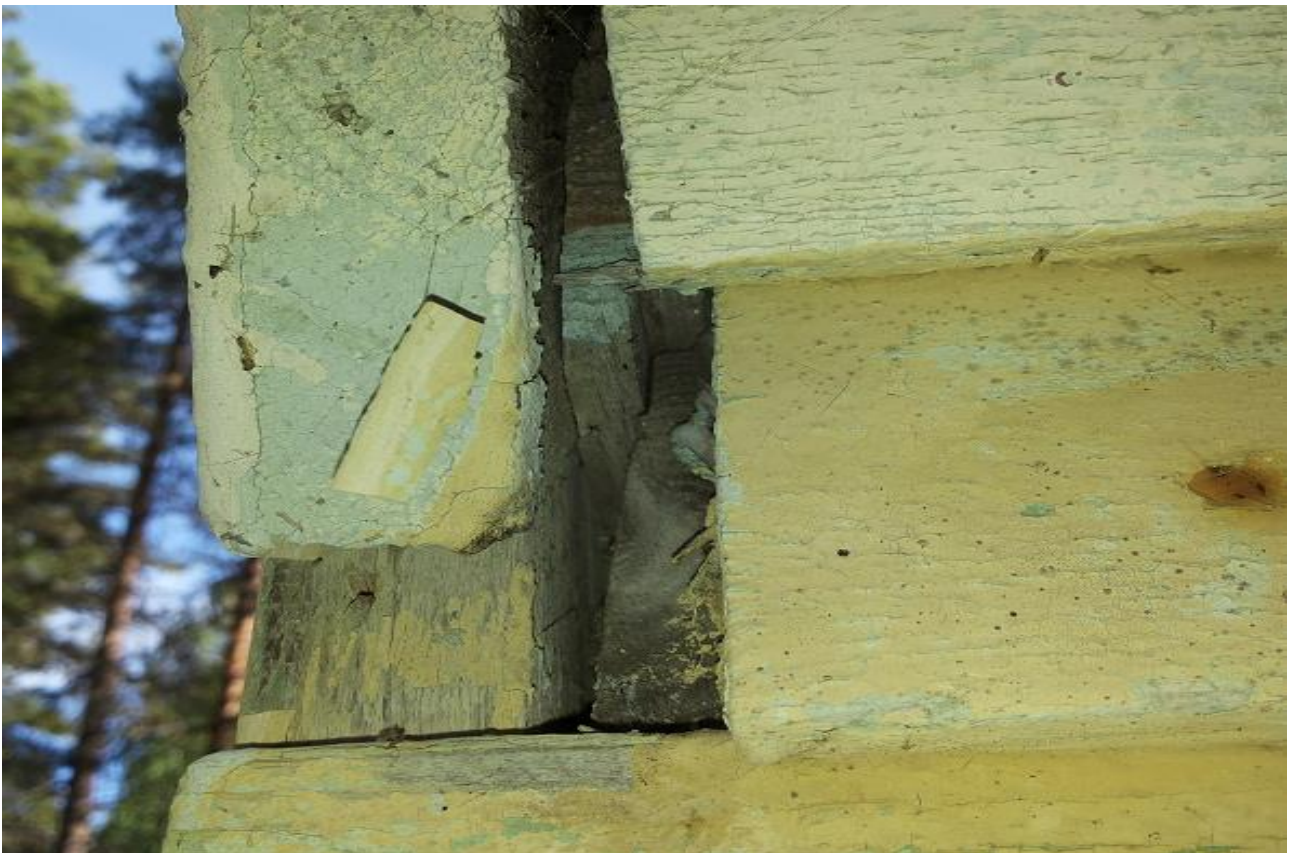
**Kuva 5. Julkisivulaudoitus ei yllä ulkonurkkaan saakka.**

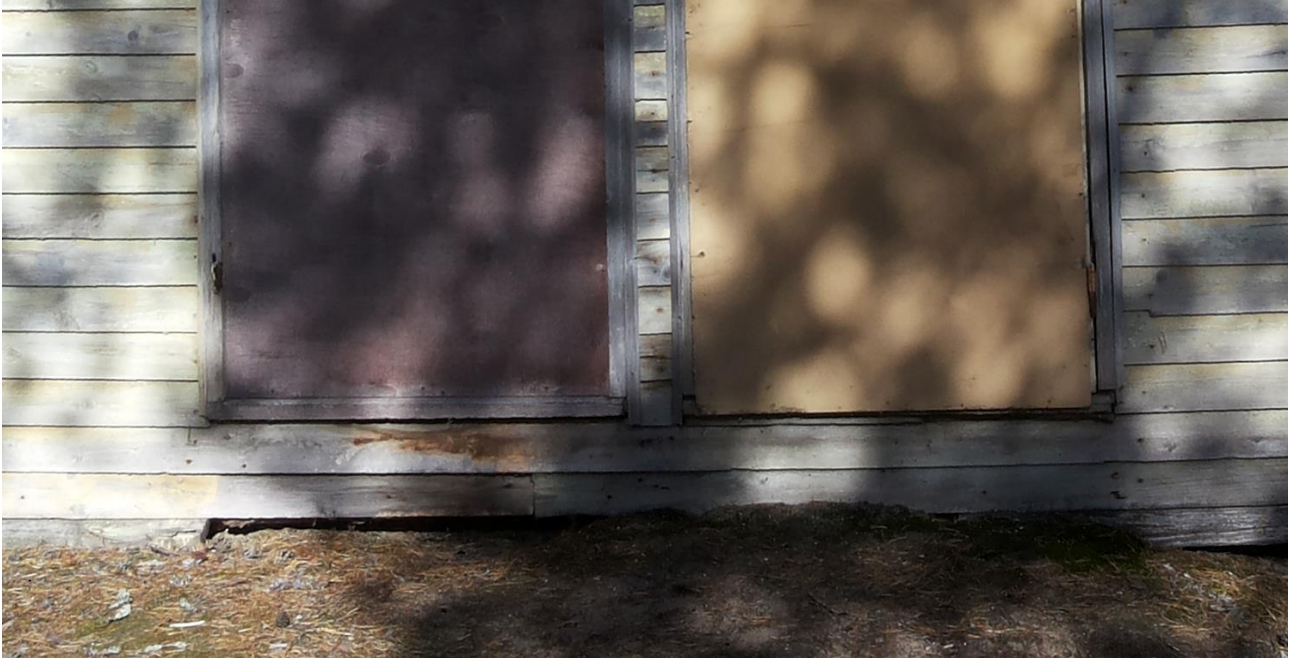
**Kuva 6. Rakennuksen puiset alaosat ovat huonokuntoiset ja puutteelliset. Portaat puuttuvat.**

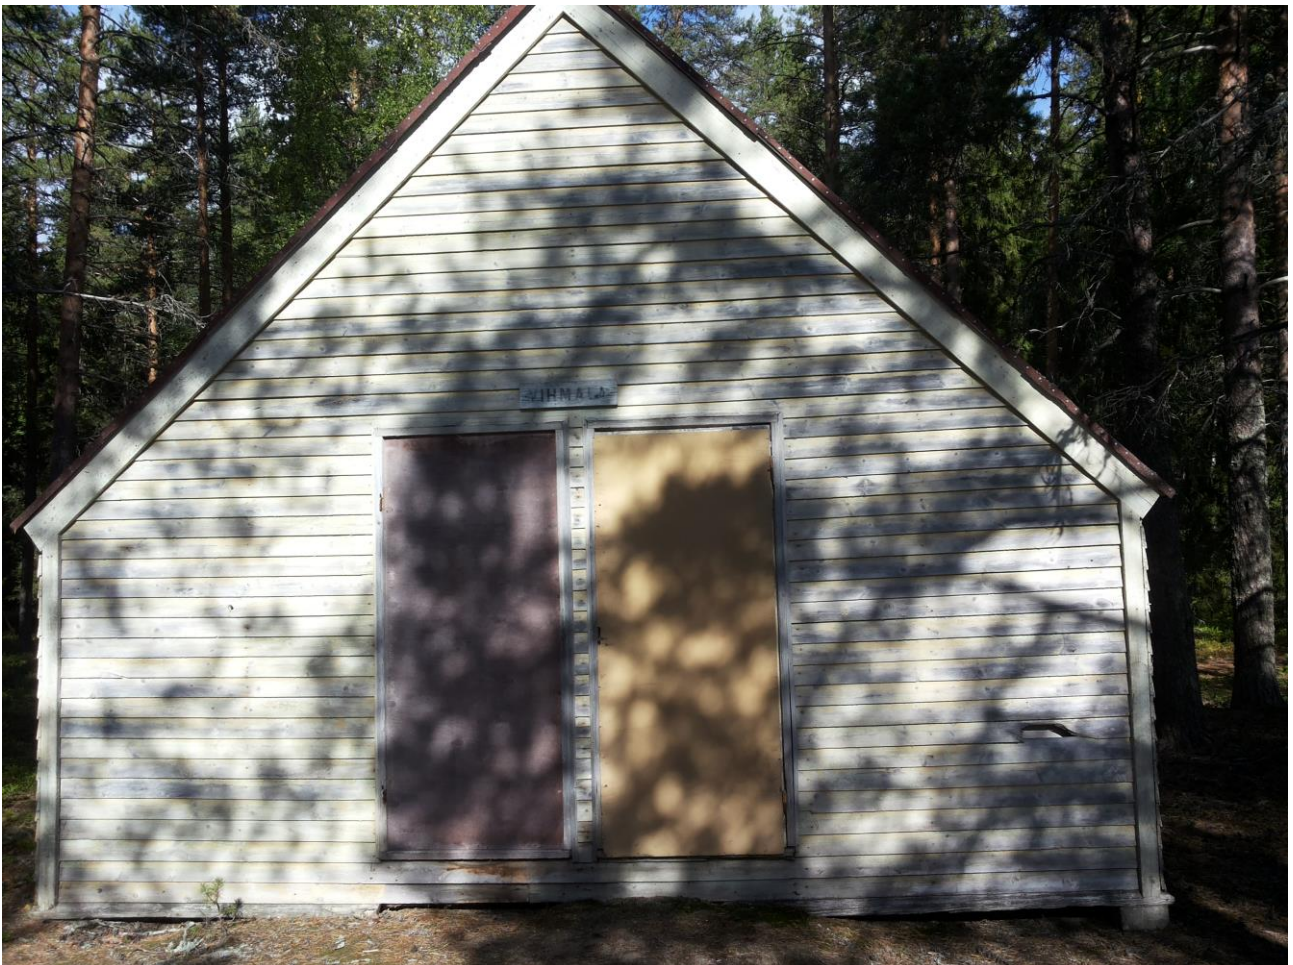
| 8.3<br>Ikkunat ja ulko-<br>ovet. | Ovien ja ikkunoiden kunnosta ei pysty antamaan varmaa tietoa. Ovet on levytetty ulkopuolelta umpeen ja ikkunat levytetty sisäpuolelta. Kts. kuva 7.<br><br><i>Todennäköisesti ikkunat ja ulko-ovet olisi uusittava.</i> |

**Kuva 7. Ovet on levytetty umpeen vanerilevyllä ulkopuolelta.**

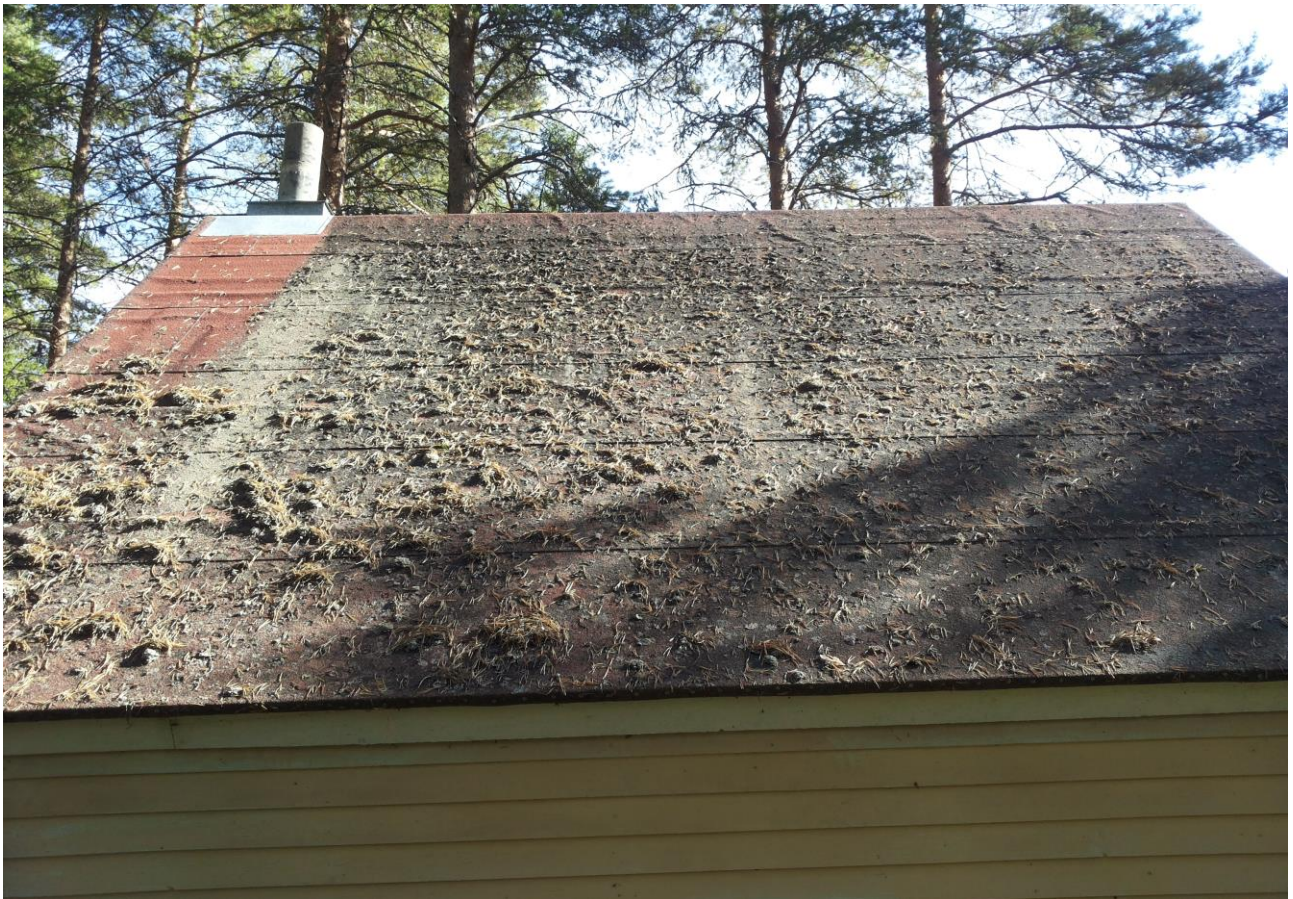
| 8.4<br>Yläpohja ja<br>vesikatto. | Vesikatteena toimiva kattuhuopa on kulunut ja osittain irti alustastaan. Katolla on runsaasti sammalta ja havunneulasia. Yläpohja on lämpöeristämätön. Räystäältä puuttuu tippanokka. Lapetikkaat puuttuvat kokonaan. Yläpohjan tuuleuksesta ei ole tietoa. Kts. kuvat 8 ja 9.<br><br><i>Vesikate suositellaan uusittavaksi, räystäälle on tehtävä tippanokka, joka on rakennustekninen puute, ei tyylin mukainen yksityiskohta. Vesikatteen aluslaudoituksen kunto sekä yläpohjan tuuletus tulisi tarkistaa samassa yhteydessä. Lapetikkaat ja kulkutiet suositellaan asennettavaksi.</i> |

**Kuva 8. Huopa on sammaloitunut ja se on osittain irti alustastaan.**

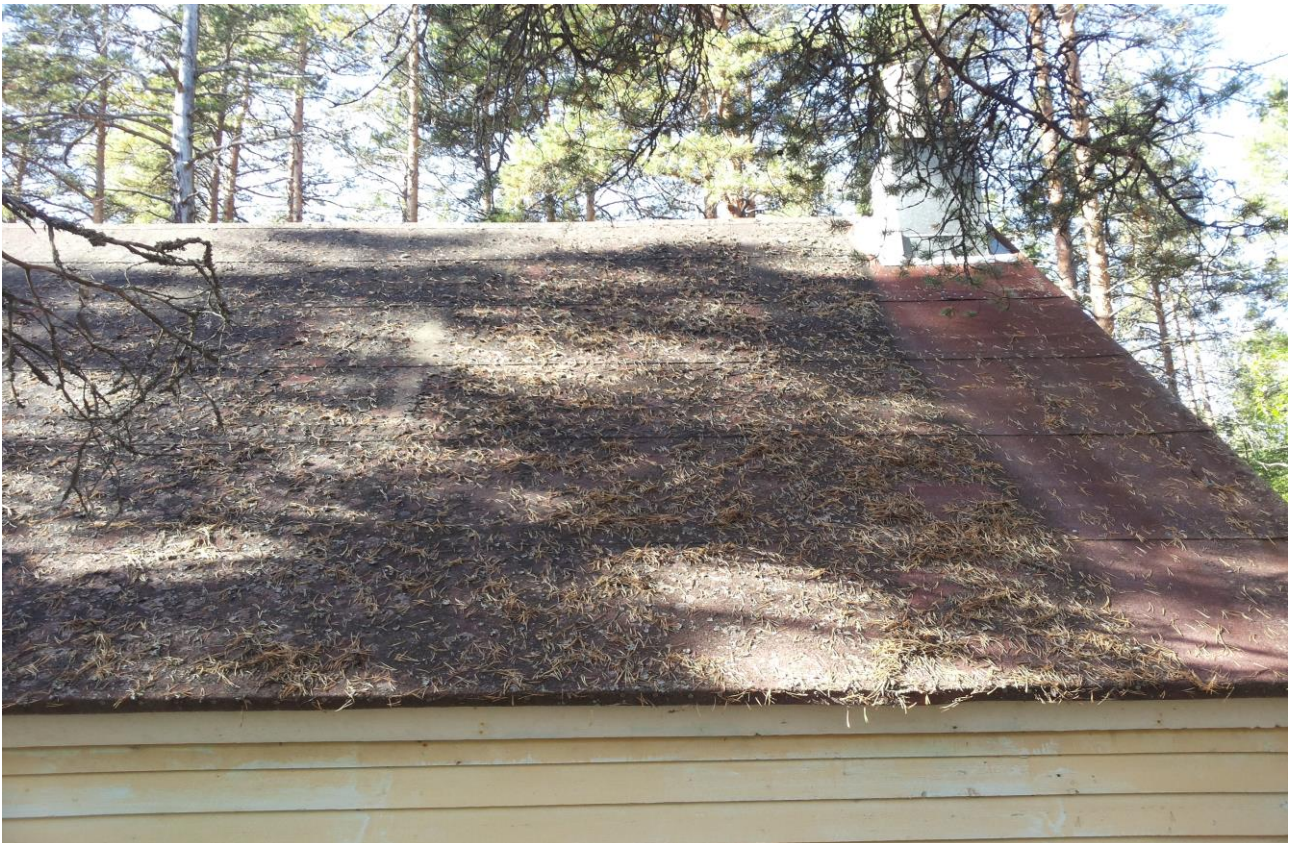
**Kuva 9. Lapetikkaat puuttuvat kokonaan.**
