## YHTEISTOIMINTAMALLIN MUKAINEN KUNTOTARKASTUS

### 3 Kivelä Ärjänsaari

| KOHDE | Kajaani, Oulujärvi, Ärjänsaari |

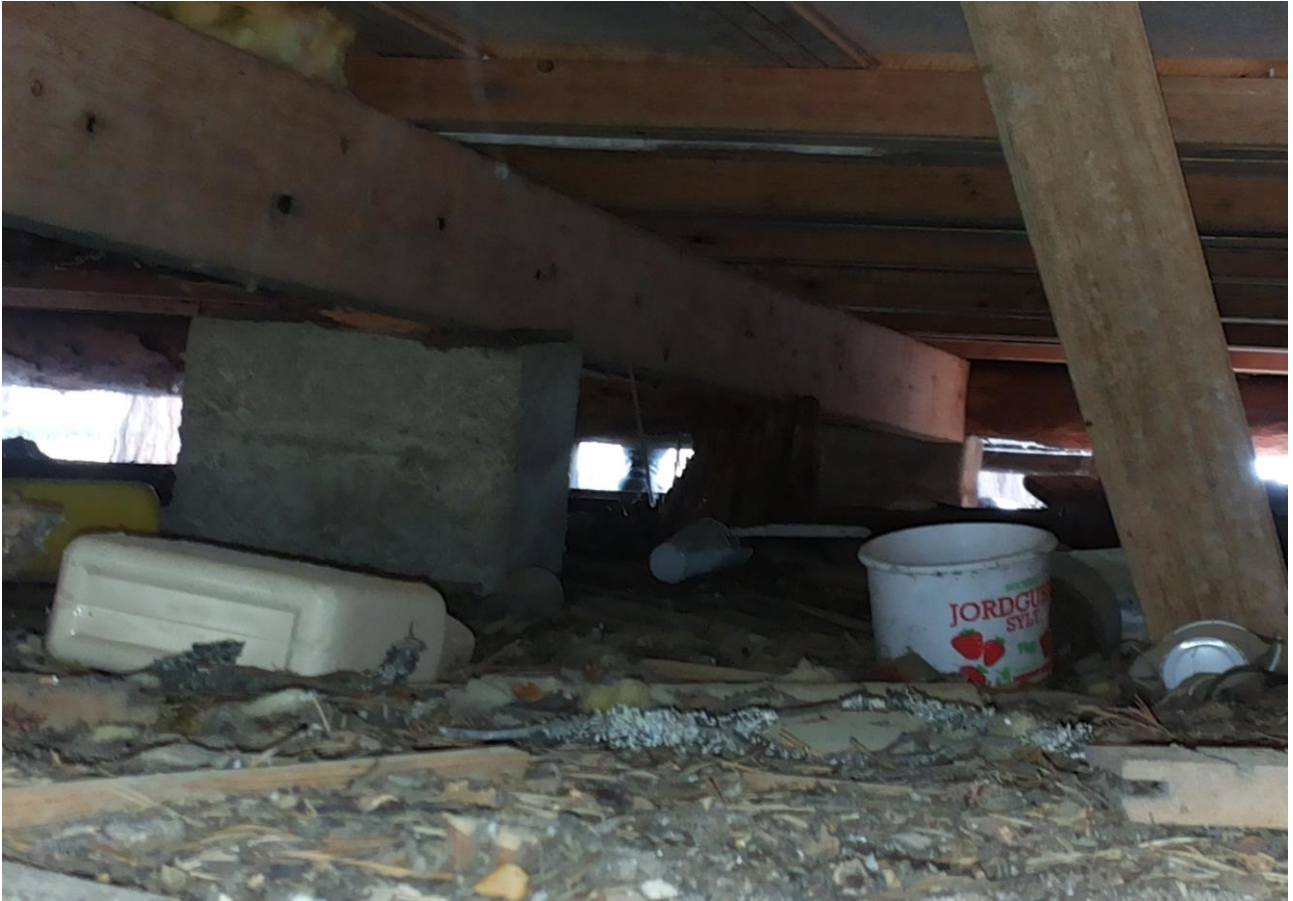
| 8.1<br>Perustukset, alapohja ja rakennuksen vierusta. | <p>Peruspilarit ovat liikkuneet hieman maan routimisesta johtuen. Rakennus on osittain tuettu kannon päälle. Alapohjassa on paljon ylimääräistä puutavaraa ja sinne kuulumatonta jätettä. Kts. Kuvat 1 ja 2.</p> <p><i>Suosittelaaan routavaurioiden korjaamista ja routimisen estämistä, koolausten lisätuentaa ja kannon poistamista. Tuuletustila tulee puhdistamista roskista.</i></p> |

Kuva 1. Peruspilari on liikkunut paikaltaan ja lattian koolaus on osittain kannon päällä.

- 1. Huopakatteen uusiminen.**
- 2. Ulkovuorauksen korjaus ja maalaus.**
- 3. Portaiden ja terassin uusiminen.**
- 4. Ovien ja ikkunoiden uusiminen.**
- 5. Katon vesivuotojälkien ja vaurioiden korjaus piipun juuressa.**
- 6. Routavaurioiden korjaaminen ja routimisen estäminen.**
- 7. Lapetikkaiden uusinta.**

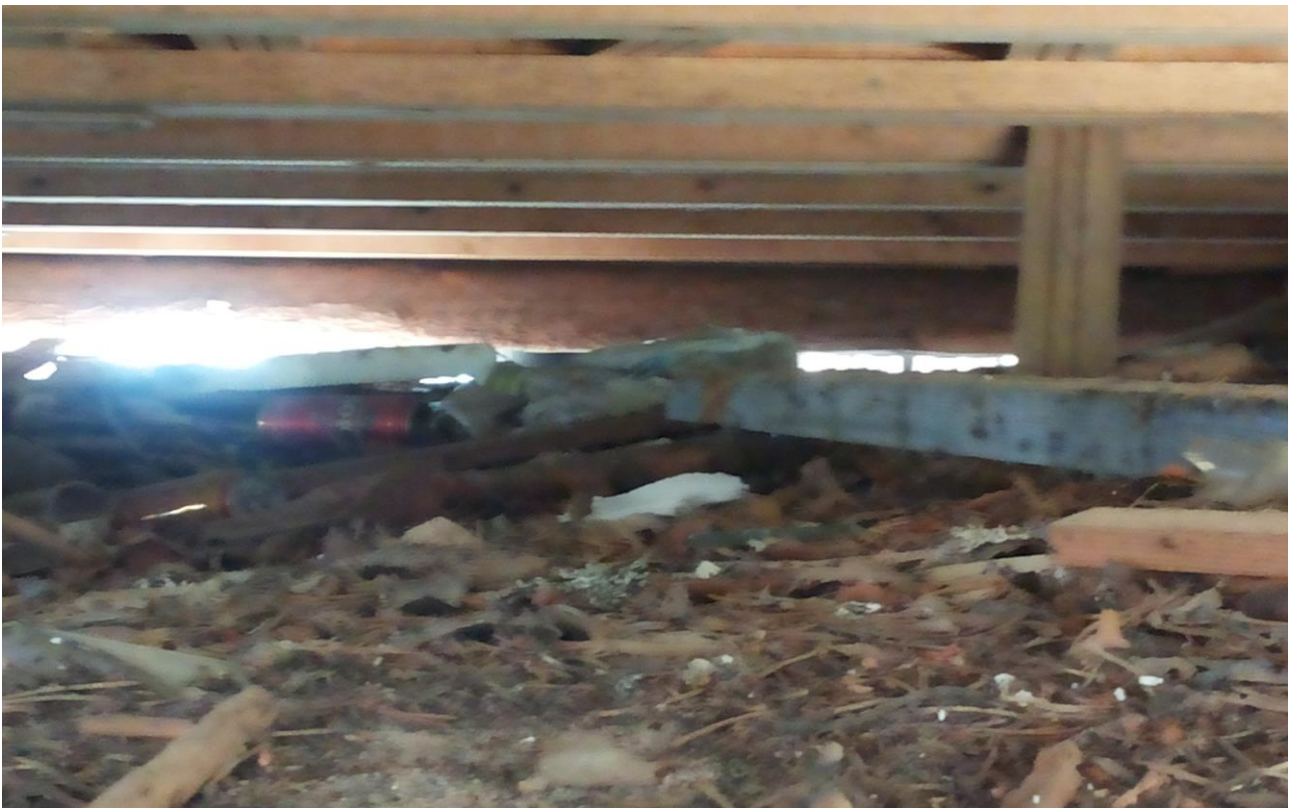
Kuva 2. Tuuletustilassa on rakennusjätettä ja muuta roskaa.

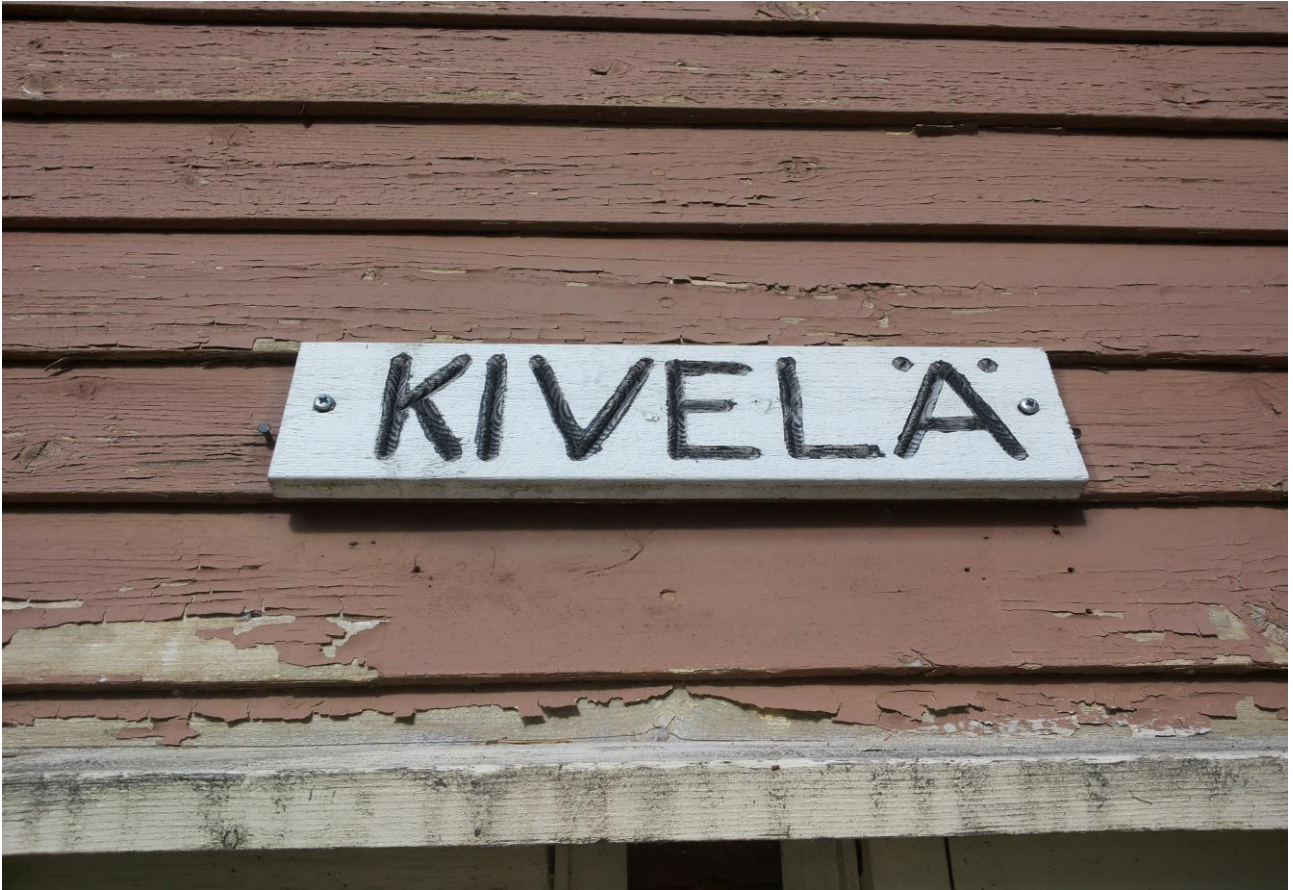
| 8.2<br>Ulkoseinät ja julkisivut. | <p>Maalipinnat ovat kuluneet ja rapautuneet. Osassa julkisivulaudoitusta on halkeamia ja reikiä, varsinkin seinien alaosat ovat huonokuntoiset. Portaat ovat lahot ja huonokuntoiset. Kts. Kuva 3 ja 4.</p> <p><i>Huonokuntoiset laudat suositellaan vaihdettavaksi ja pinnat maalattavaksi. Portaat ja terassi suositellaan uusittavaksi kokonaisuudessaan.</i></p> |

**Kuva 3. Maalipinnat ovat rapautuneet ja kuluneet.**

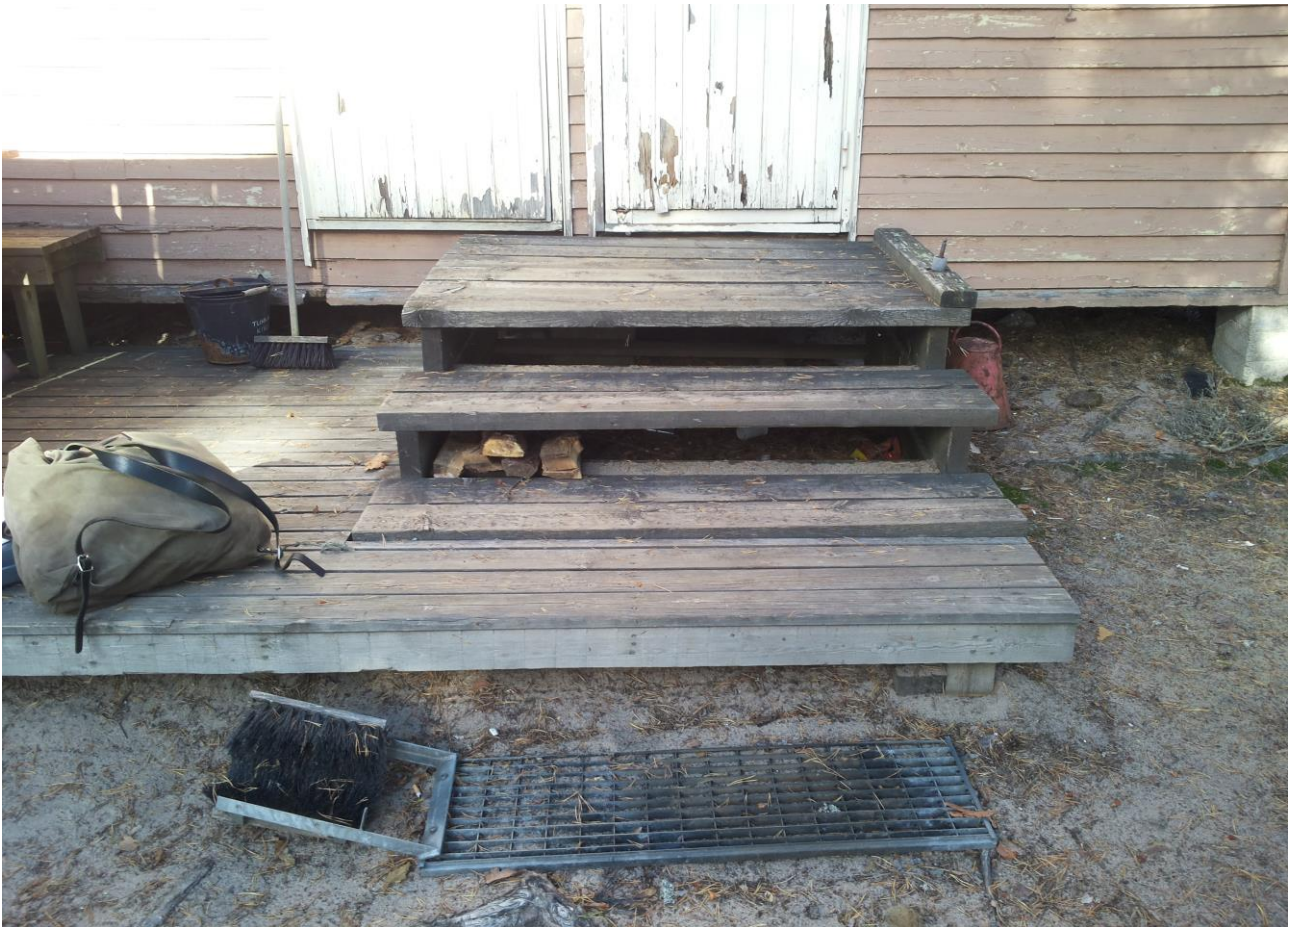
**Kuva 4. Portaat ja terassi ovat huonokuntoiset.**

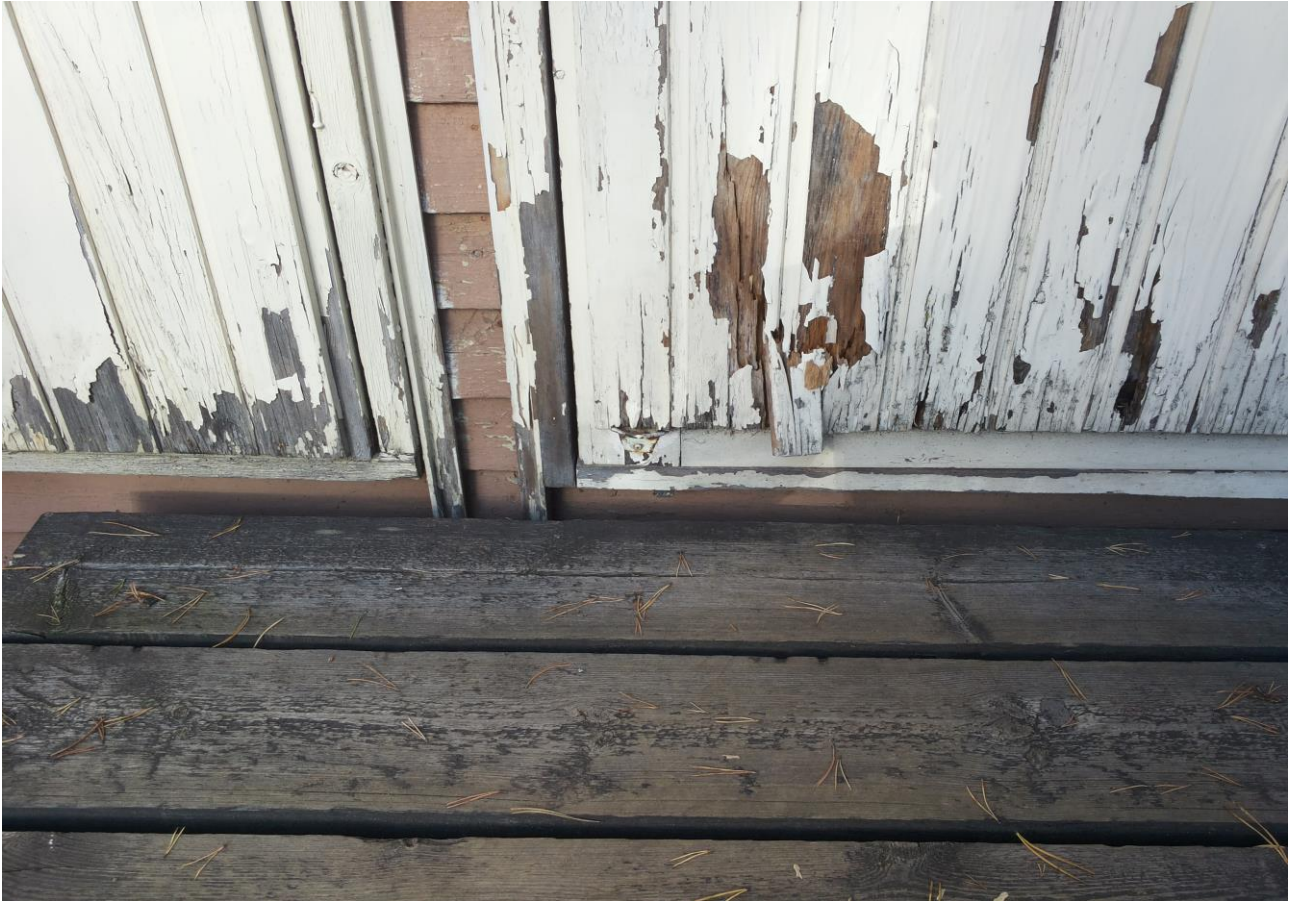
| 8.3<br>Ikkunat ja ulko-<br>ovet. | <p>Ovet ja ikkunat ovat huonokuntoiset. Ovien alareunat ovat lahonneet. Kts. Kuva 5.</p> <p><i>Kaikki ovet ja ikkunat suositellaan vaihdettavaksi.</i></p> |

**Kuva 5. Ovien alareunat ovat lahonneet.**

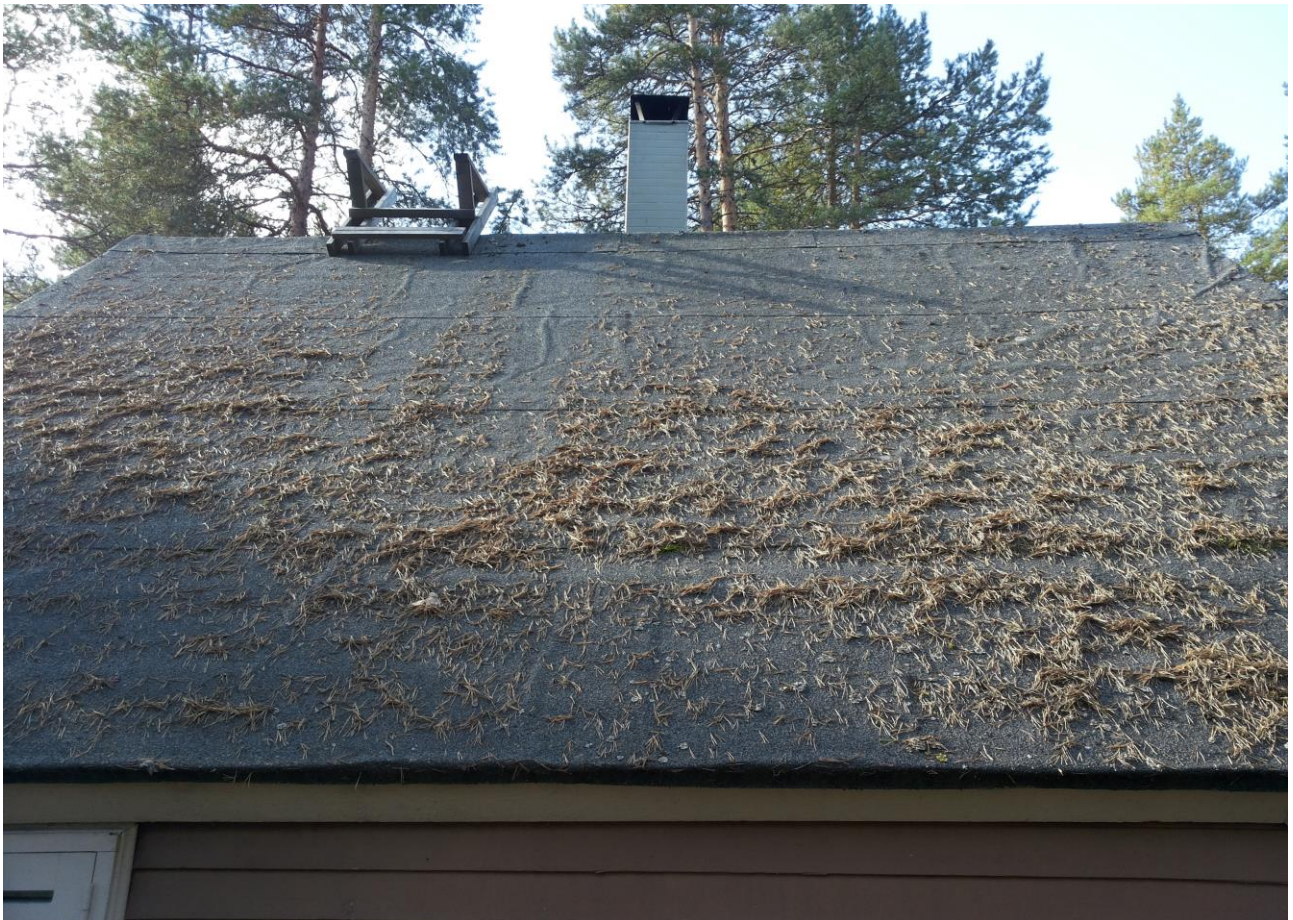
| 8.4<br>Yläpohja ja<br>vesikatto. | <p>Vesikatteena toimiva huopa on kulunut ja osittain irti alustasta, sisäpuolella on havaittavissa vesivuotojälkiä piipun juuresta. Räystäältä puuttuu tippanokka, joka on rakennustekninen virhe, ei rakennustyyliin kuuluva yksityiskohta. Kts. kuvat 6 ja 7.</p> <p><i>Huopakate suositellaan uusittavaksi, räystäälle on tehtävä tippanokka. Yläpohjan kunto on tarkistettava samassa yhteydessä. Tikkaat ja kulkutiet uusittava.</i></p> |

**Kuva 6. Huopakate on osittain irti alustastaan ja siinä on runsaasti männynneulasia.**

- 1. Yläpohjan kunto on tarkistettava kattoremontin yhteydessä.**
- 2. Kattohuovan asbestipitoisuuden tutkimus.**

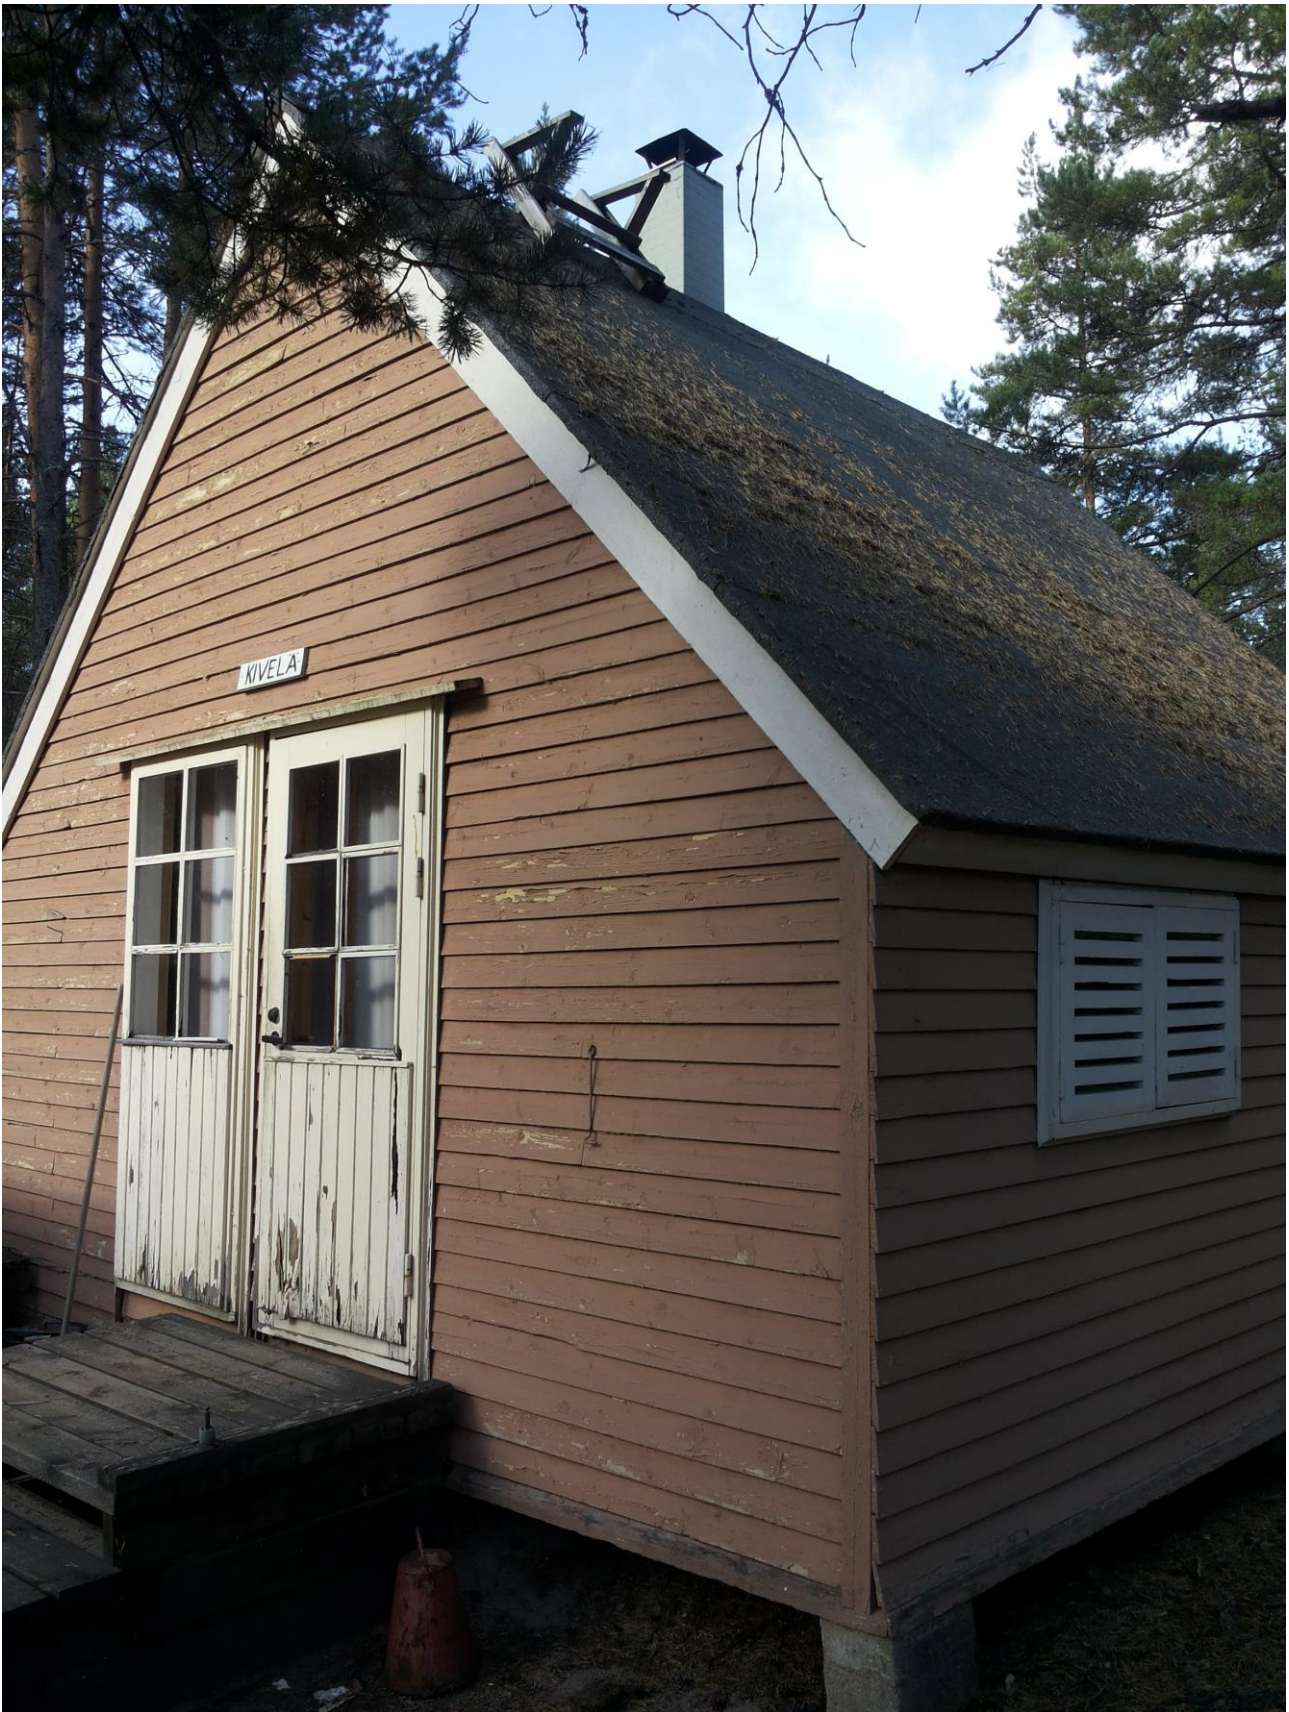
Kuva 7. Räystäältä puuttuu asianmukainen tippanokka.

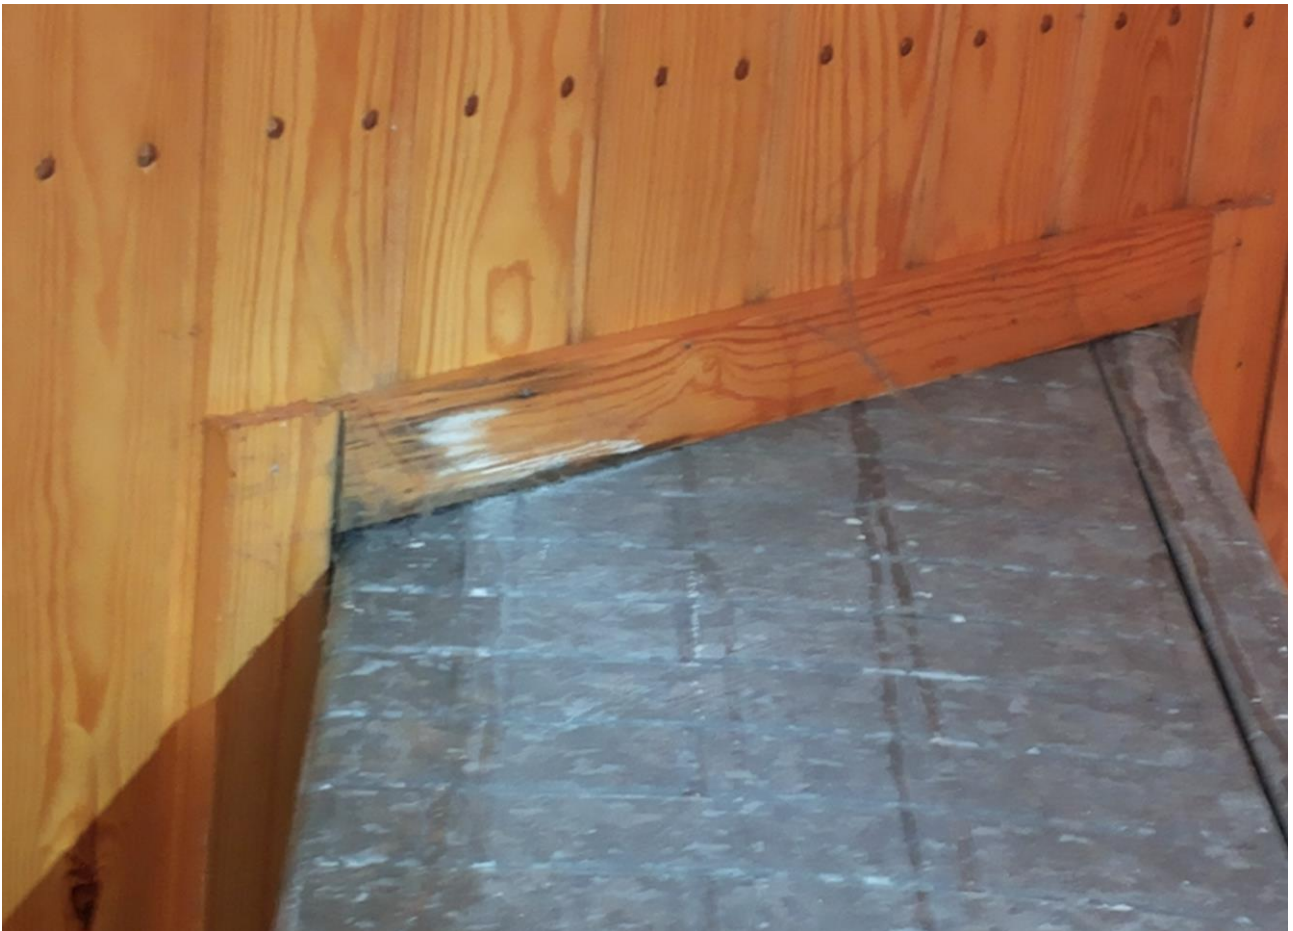
| 8.6<br>Muut sisätilat. | <p>Sisäkaton listoitukset ovat kostuneet piipun juuresta tulevan vuotoveden seurauksena. Kts. kuva 8.</p> <p><i>Sisäkaton listoitukset suositellaan uusittavaksi.</i></p> |

**Kuva 8. Hormin viereinen lista on tummunut kosteuden vaikutuksesta. Hormin pellityksen pinnalla näkyy vesivuotojälkiä.**
