## YHTEISTOIMINTAMALLIN MUKAINEN KUNTOTARKASTUS

### 9 Naavala Ärjänsaari

| TARKASTUKSEN SYY | Selvittää rakennuksen rakennustekninen kunto ja korjaustarve |

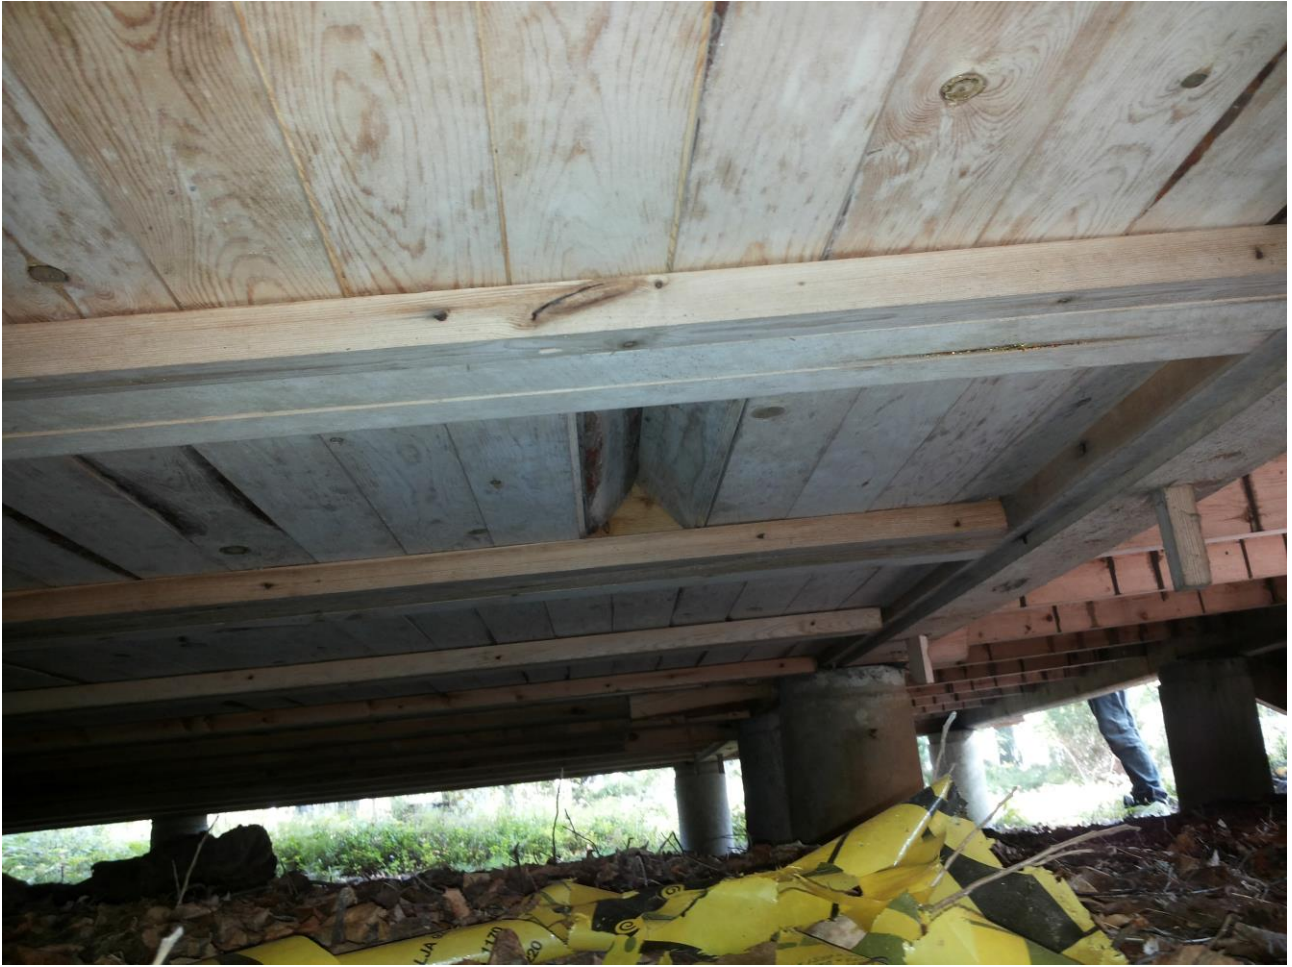
| 8.1<br>Perustukset, alapohja ja rakennuksen vierusta. | <p>Alapohja on kuivan oloinen, rakennuksen peruspilarit ovat pystysuorassa. Alapohjassa on yhdessä kohdassa eristeen kannatuslaudat vääntyneet sisäänpäin. Alapohjassa ei ole tuulensuojapaperia / -levyä. Alapohjan keskivaiheilla on muodostunut kohoumia puiden juuristoista, joiden kohdalla rakenteellinen tuuletus on vähäisempi. Kts. kuva 1.</p> <p><i>Eristeen kannatuslaudat on korjattava. Irtonaiset puiden juuristot tulee poistaa alapohjasta.</i></p> |

**Kuva 1. Alapohjassa lämmöneristeen kannatuslaudat ovat kääntyneet sisäänpäin.**

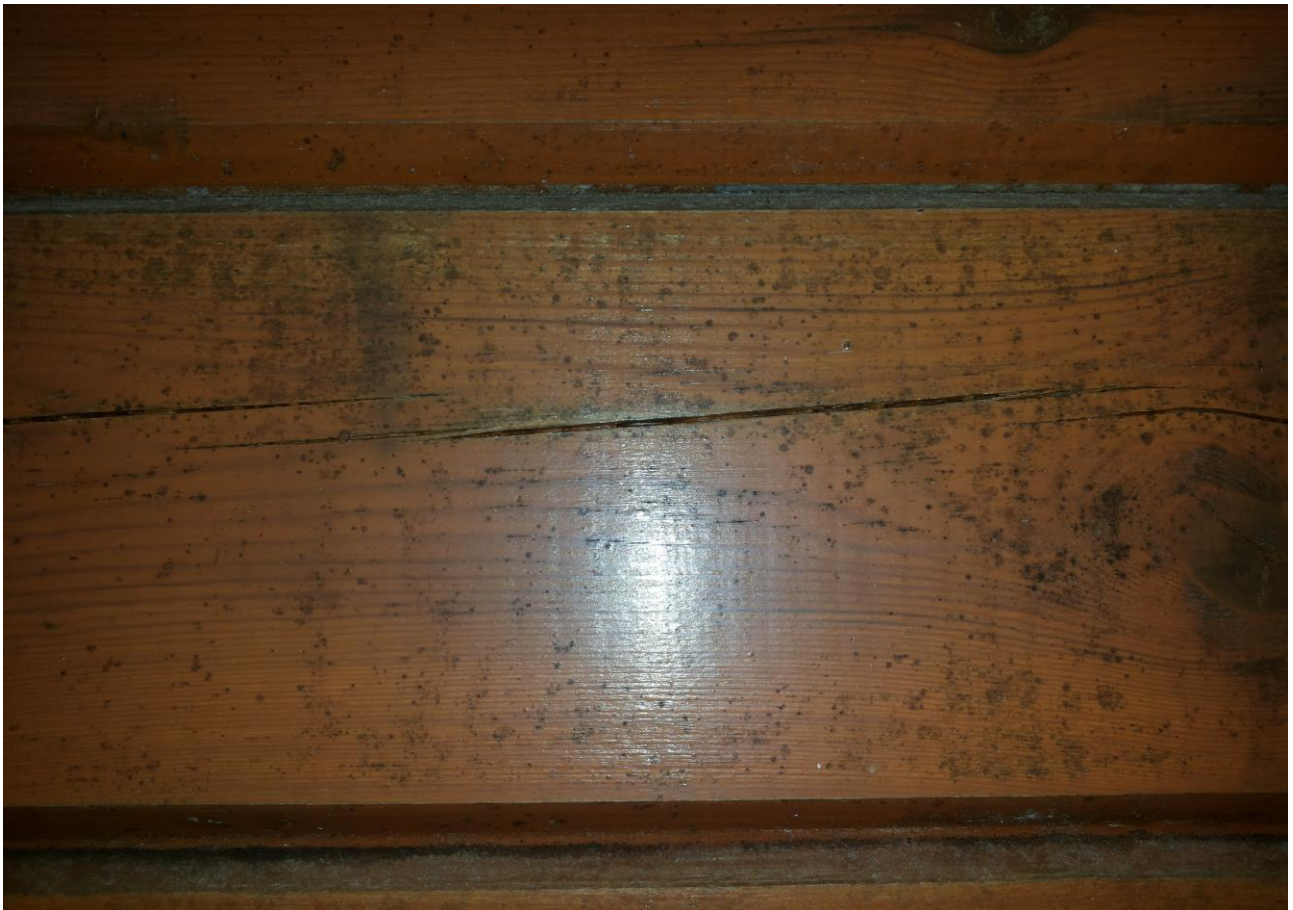
| 8.2<br>Ulkoseinät ja julkisivut. | <p>Rakennuksen sisäänkäynnin portaiden ja terassin pinta on kulunut. Julkisivun maalipinta on osittain kulunut. Ulkoseinän pinnassa on nokihometta. Nokihome kasvaa rakenteen pinnassa, eikä se ole rakenteellinen uhka rakennukselle. Kts. kuva 2.</p> <p><i>Ulkoseinän nokihome suositellaan pestäväksi laimennetulla hypokloriittiliuoksella tai homepesulla ja rakennus huoltomaalattavaksi. Portaat ja terassi suositellaan uusittavaksi / korjattavaksi.</i></p> |

**Kuva 2. Ulkoseinän pinnassa on nokihometta.**

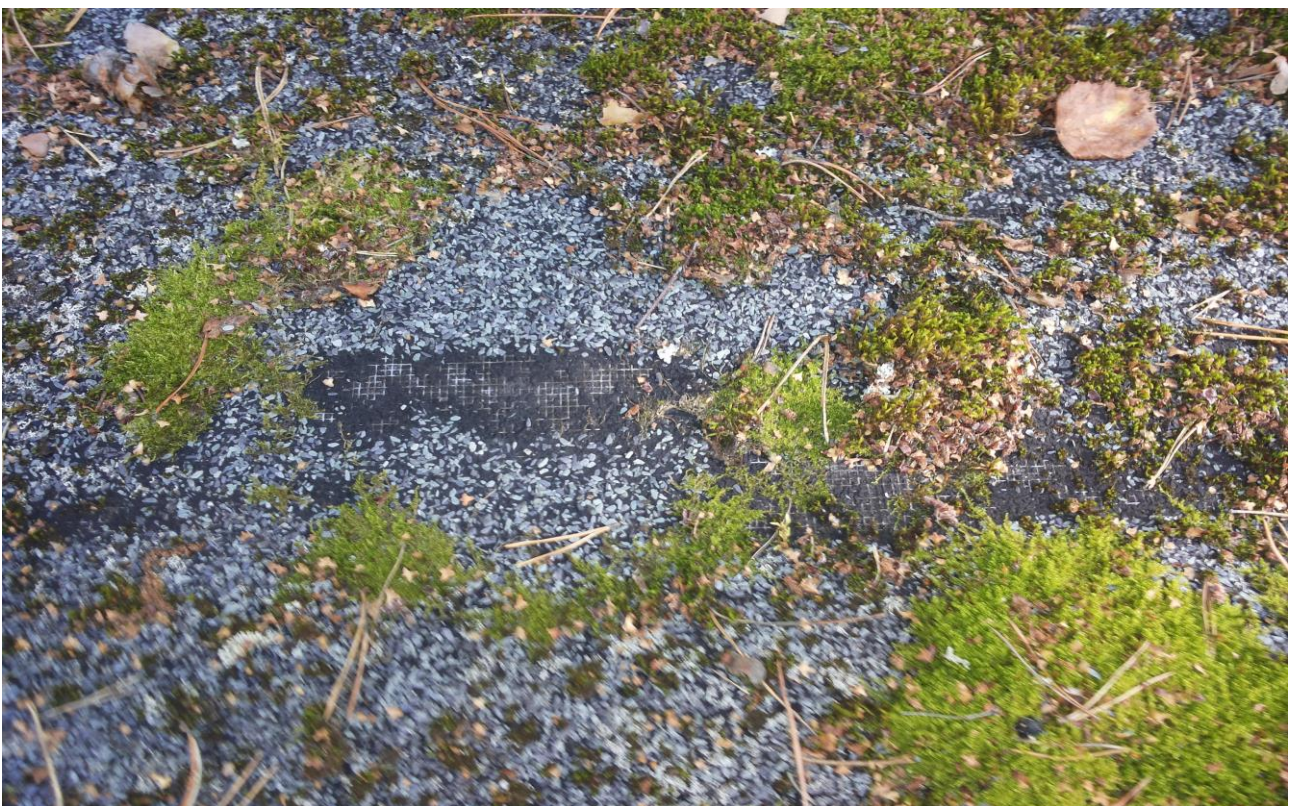
| 8.4<br>Yläpohja ja vesikatto. | <p>Vesikatteena toimivassa kattuhuovassa on kuluneita kohtia, joista lasikuituvahvike on näkyvissä. Lisäksi huovassa kasvaa paljon sammalta. Katolla on myös paljon roskaa ja ravinteita, mm. männynneulasia. Yläpohjan tuuletuksesta ei varmuutta. Piipun pellityksien tiivistykset ovat huonokuntoiset. Kts. kuvat: 3 ja 4.</p> <p><i>Suositellaan piipun pellityksien uusimista. Yläpohjan tuuletus on varmistettava. Vesikate suositellaan uusittavaksi. Vesikatteen uusimisen yhteydessä tulee varmistaa yläpohjan eristeiden kunto ja yläpohjan rakenteellinen tuuletus. Lämmöneriste tulisi tarvittaessa uusia.</i></p> |

**Kuva 3. Kattohuopa on vaurioitunut ja siinä kasvaa sammalta.**

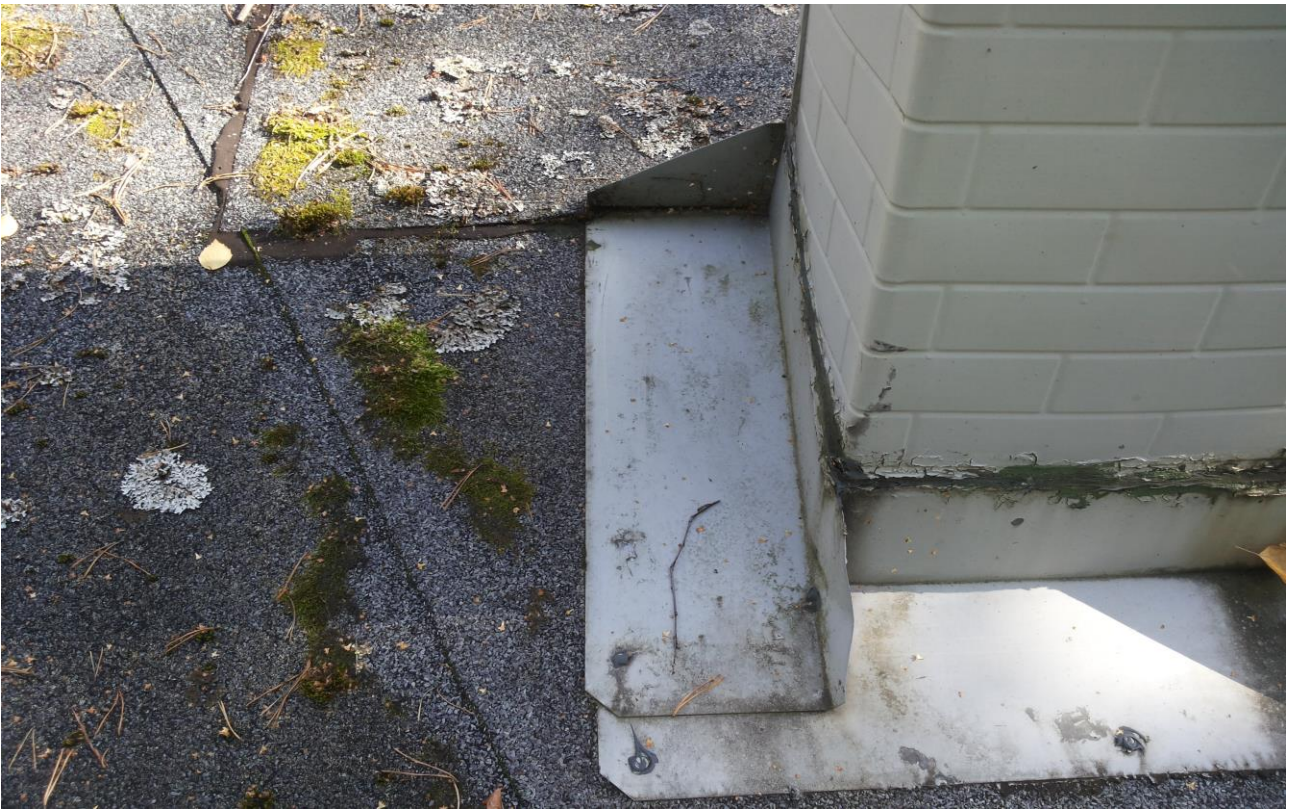
**Kuva 4. Piipun pellityksien saumaukset ovat huonokuntoiset.**

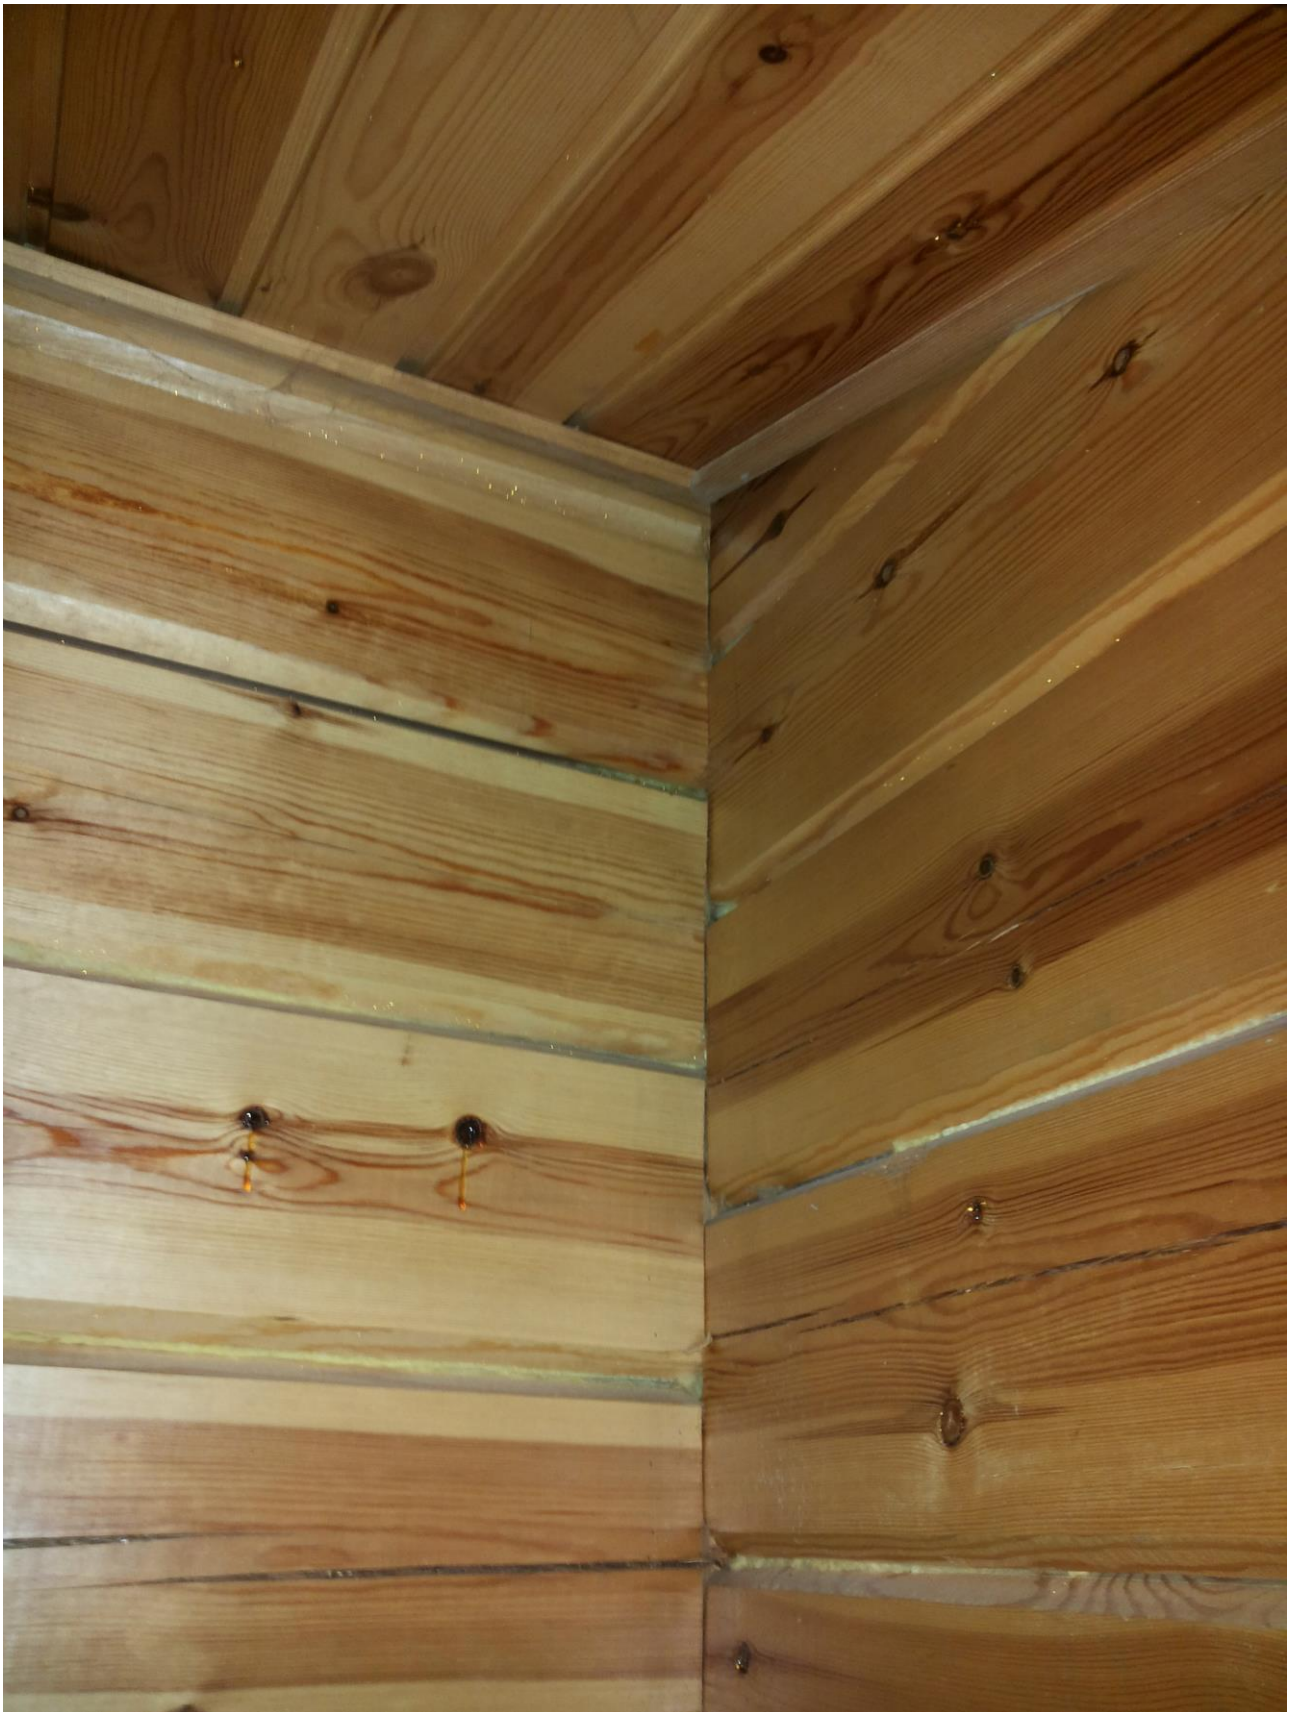
| 8.6<br>Muut sisätilat. | <p>Vesivuotojälkiä sisätiloissa ei havaittu. Sisäkaton paneeleissa ja hirren sisäpuolen pinnassa oksakohdissa pihkavalumia. Kts. kuva 5.</p> <p><i>Ei toimenpiteitä.</i></p> |

**Kuva 5. Hirren pinnassa on pihkavalumia.**

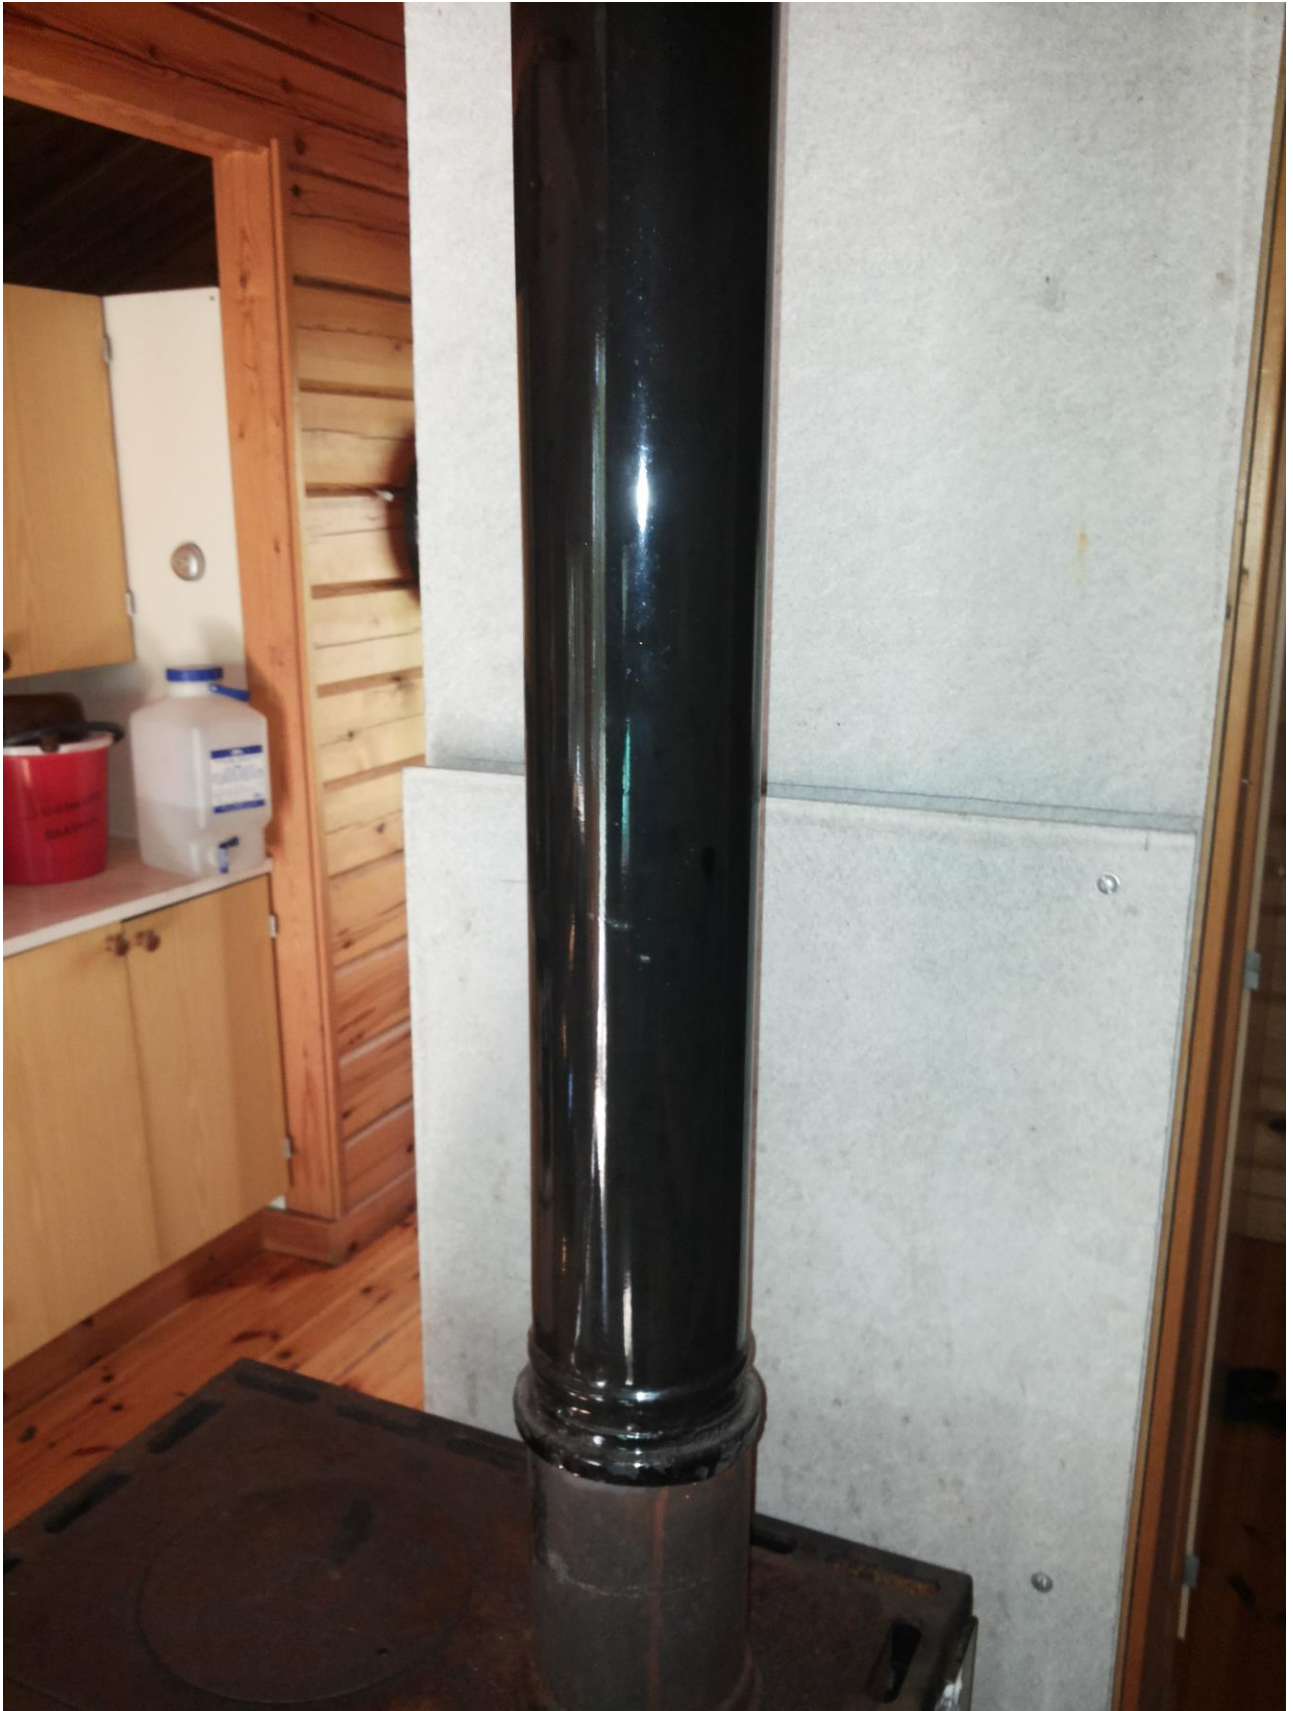
| 8.7<br>Lämmitys | <p>Puulämmitteinen kamiina. Kamiinan piipussa on vähäisiä pistesyöpymän jälkiä. Kamiinan levytaso on ruosteessa. Kts. kuva 6.</p> <p><i>Suositellaan hormin kunnon tarkistamista ja levytasojen puhdistamista.</i></p> |

**Kuva 6. Kamiinan keittotaso on ruosteessa.**

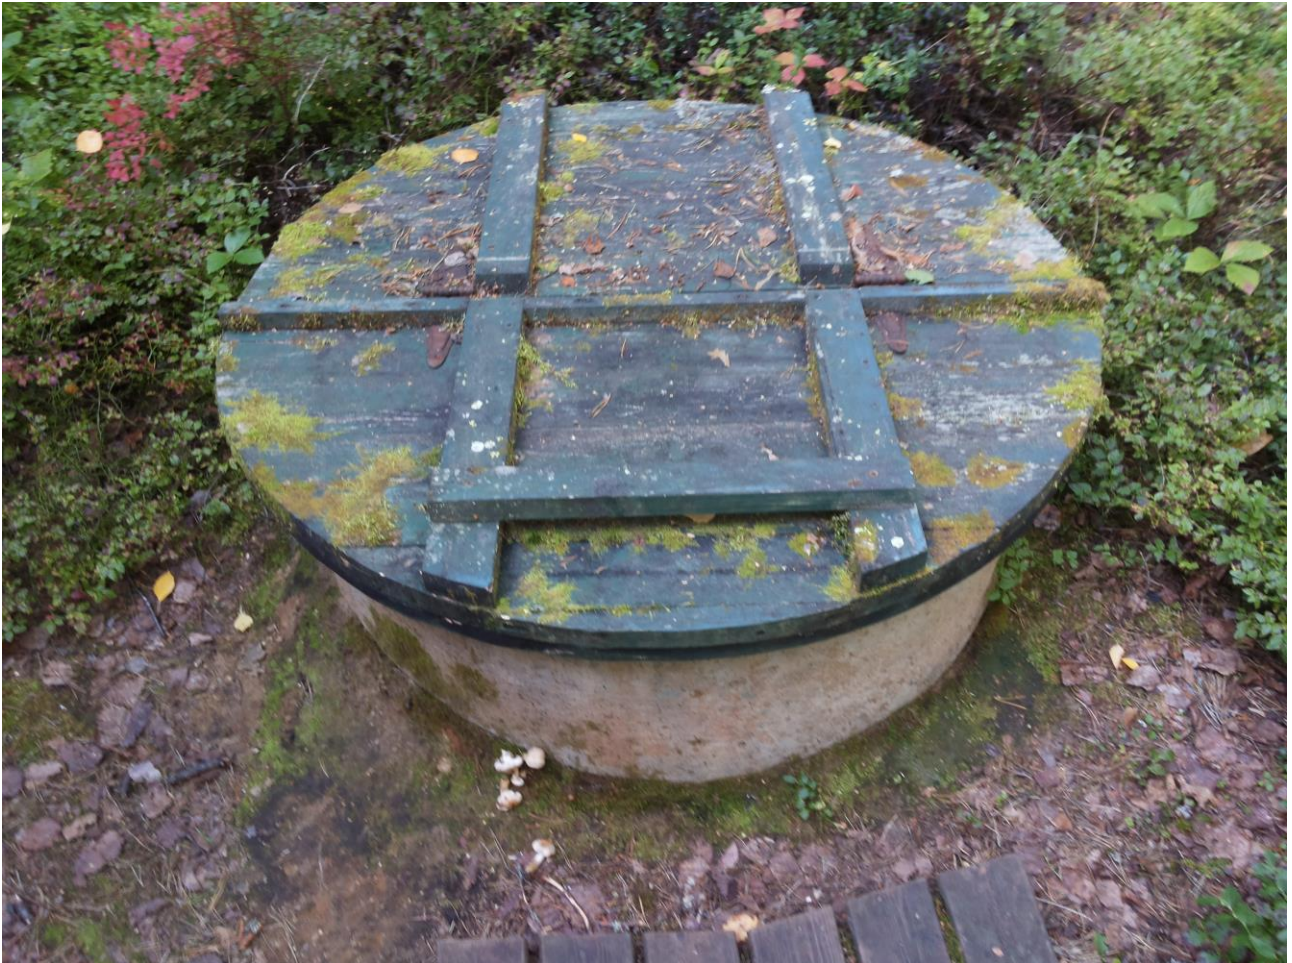
| 8.12<br>Muut laitteet ja varusteet | <p>Sadevesikouru on asennettu vain rakennuksen toiselle sivulle. Rakennuksen takana olevan kylmäkellarin kansi on värjäytynyt vihreäksi liiasta kosteudesta. Myös kylmäkellarin puurakenteinen alusritilä on kärsinyt liiasta kosteudesta. Kellaritilan reunoilla näkyvät rajat pohjaveden korkeuden noususta keväisin. Kts. kuvat 7 ja 8.</p> <p><i>Sadevesikourujen ja syöksytorvien asennusta suositellaan molemmille puolille. Kylmäkellariin suositellaan tuuletusputkia ja aluspuiden ja kannen vaihtamista.</i></p> |

**Kuva 7. Kylmäkellarin kansi on värjäytynyt liiasta kosteudesta vihreäksi ja siinä kasvaa sammalta.**

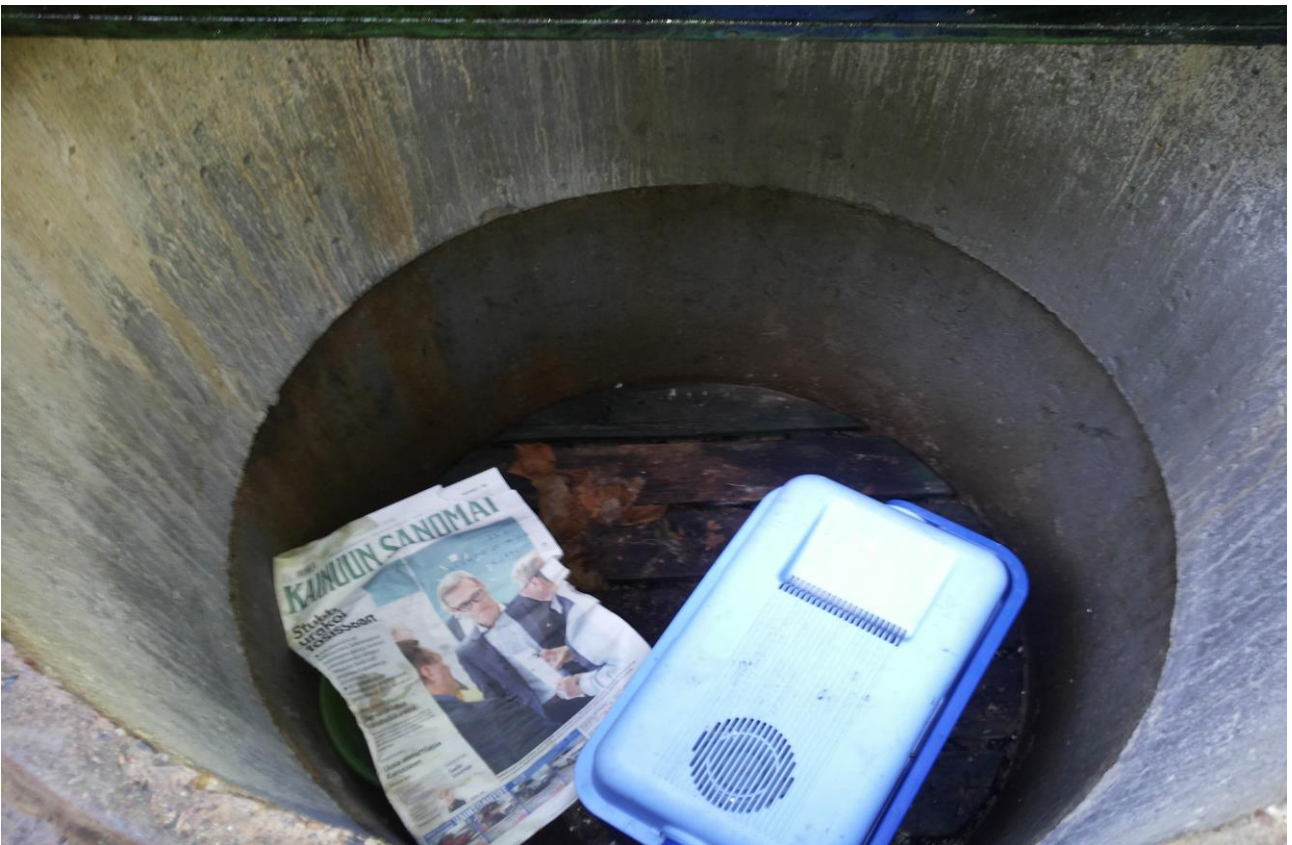
**Kuva 8. Kylmäkellarin pohjaritilän aluspuut ovat vaurioituneet liiasta kosteudesta.**
