## YHTEISTOIMINTAMALLIN MUKAINEN KUNTOTARKASTUS

### 19 Mehtola Ärjänsaari

## 1. YLEISTIETOA TARKASTUKSESTA

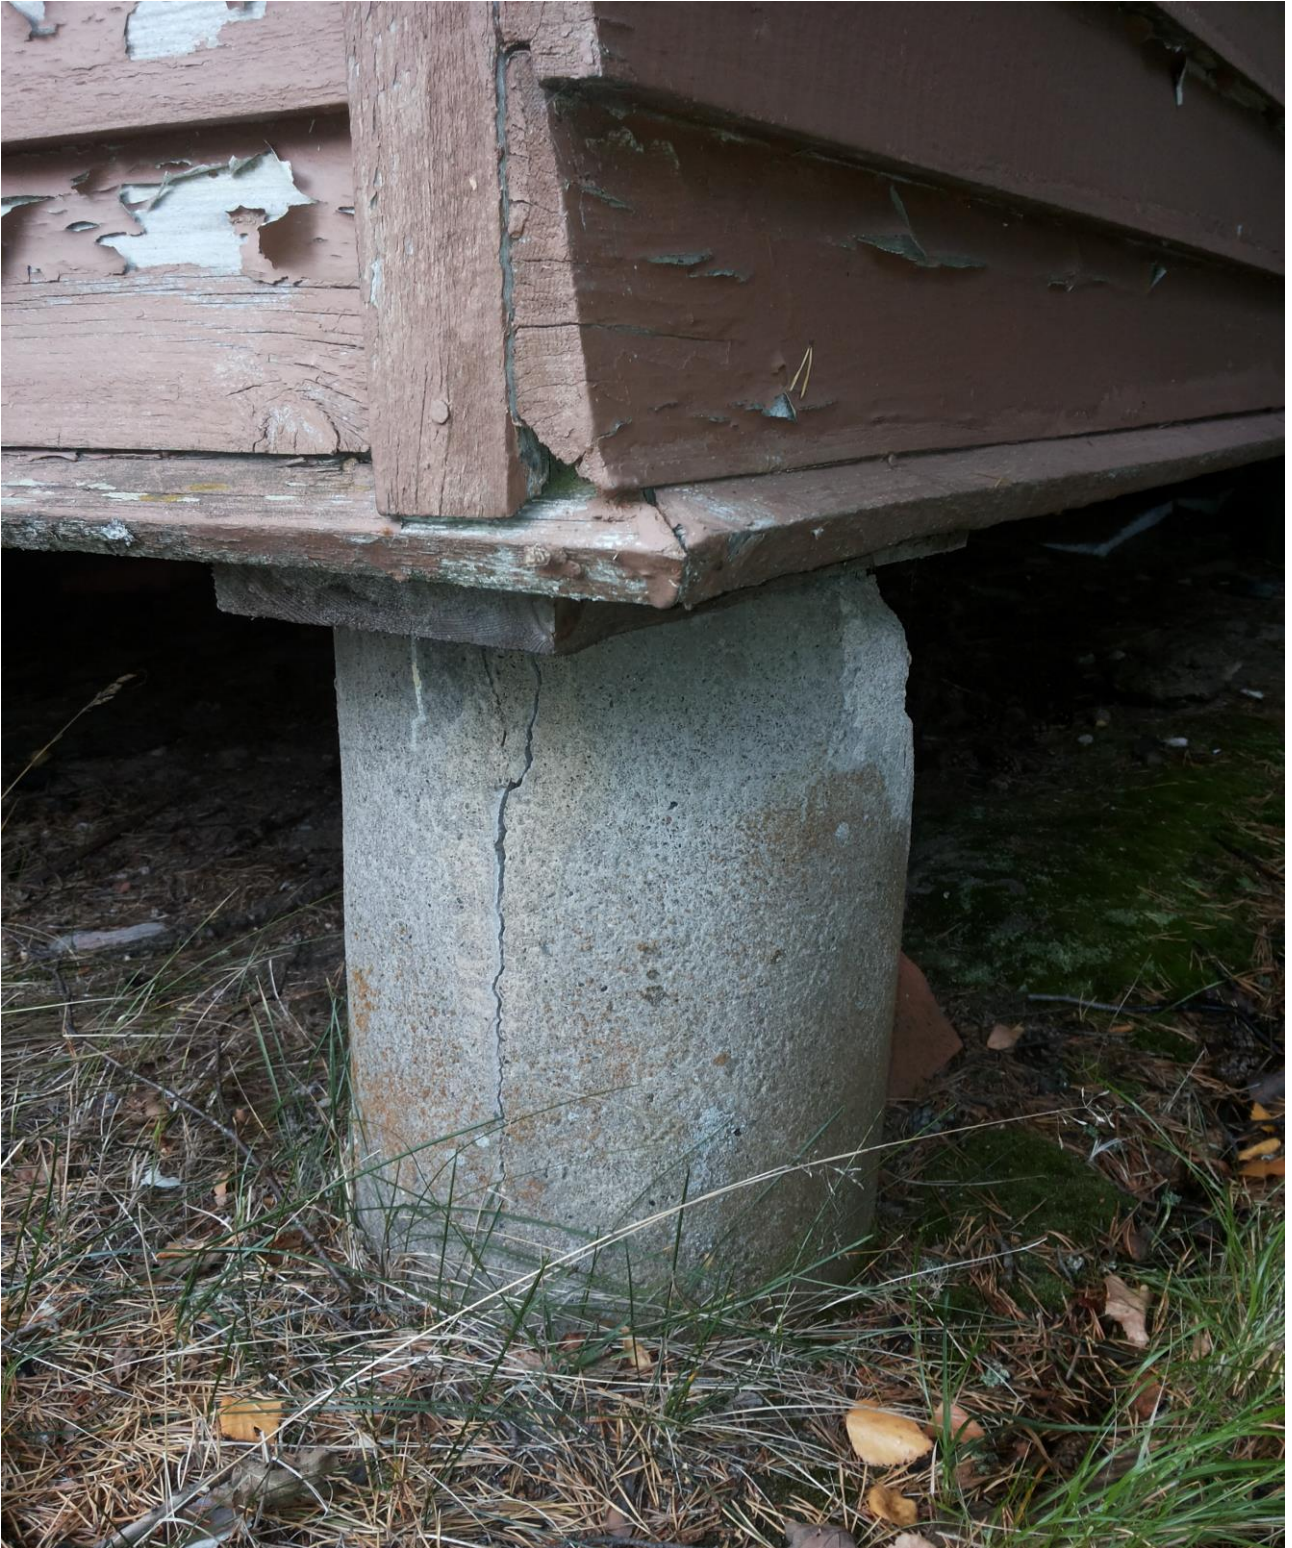
| 8.1<br>Perustukset, alapohja ja rakennuksen vierusta. | <p>Pilariperustus on liikkunut maan routimisesta johtuen. Joissakin pilareissa on rapautumaa ja halkeamia. Useat pilarit ovat vinossa ja tuentaa korjattu kiilaamalla puuta väliin. Tuuletustilassa on lisäksi myös roskia. Kts. Kuvat 1, 2 ja 3.</p> <p><i>Suosittelaa tuuletustilan puhdistamista roskista, routavaurioiden korjaamista ja maaperän routimisen estämistä, pilareiden korjaamista.</i></p> |

**Kuva 1. Peruspilarissa on pystysuuntainen halkeama ja se on rapautunut.**

- 1. Huopakatteen uusiminen.**
- 2. Ulkovuorauksen korjaus ja maalaus.**
- 3. Portaiden ja terassin uusiminen.**
- 4. Ovien ja ikkunoiden uusiminen.**
- 5. Puulämmitteisen hellan palonsuojalevytyksen uusiminen.**
- 6. Routavaurioiden korjaaminen ja maaperän routimisen estäminen rakennuksen alueella.**
- 7. Talo- ja lapetikkaiden uusinta.**

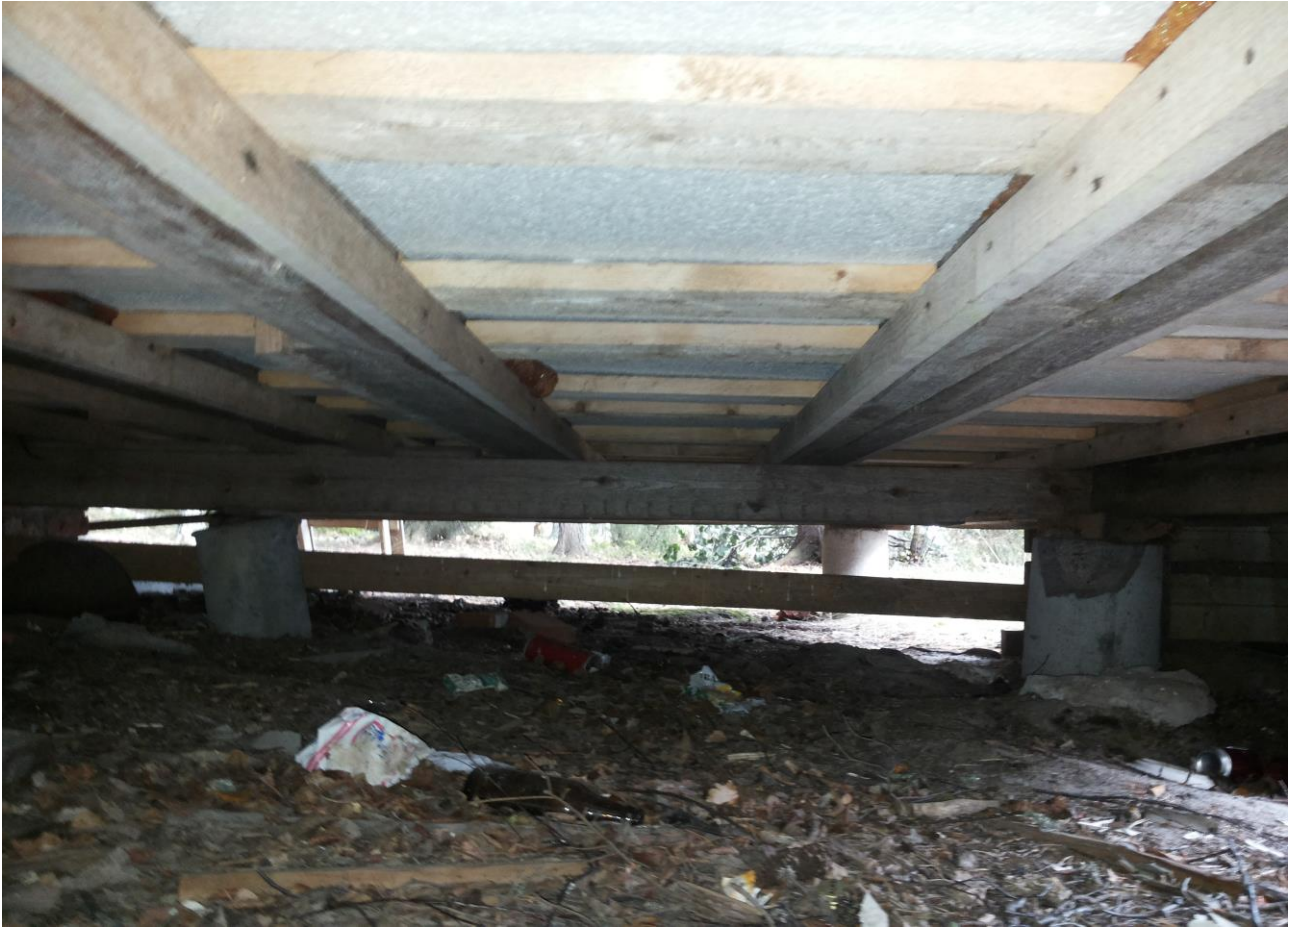
**Kuva 2. Keskellä rakennusta oleva pilari on liikkunut maan routimisen seurauksena.**

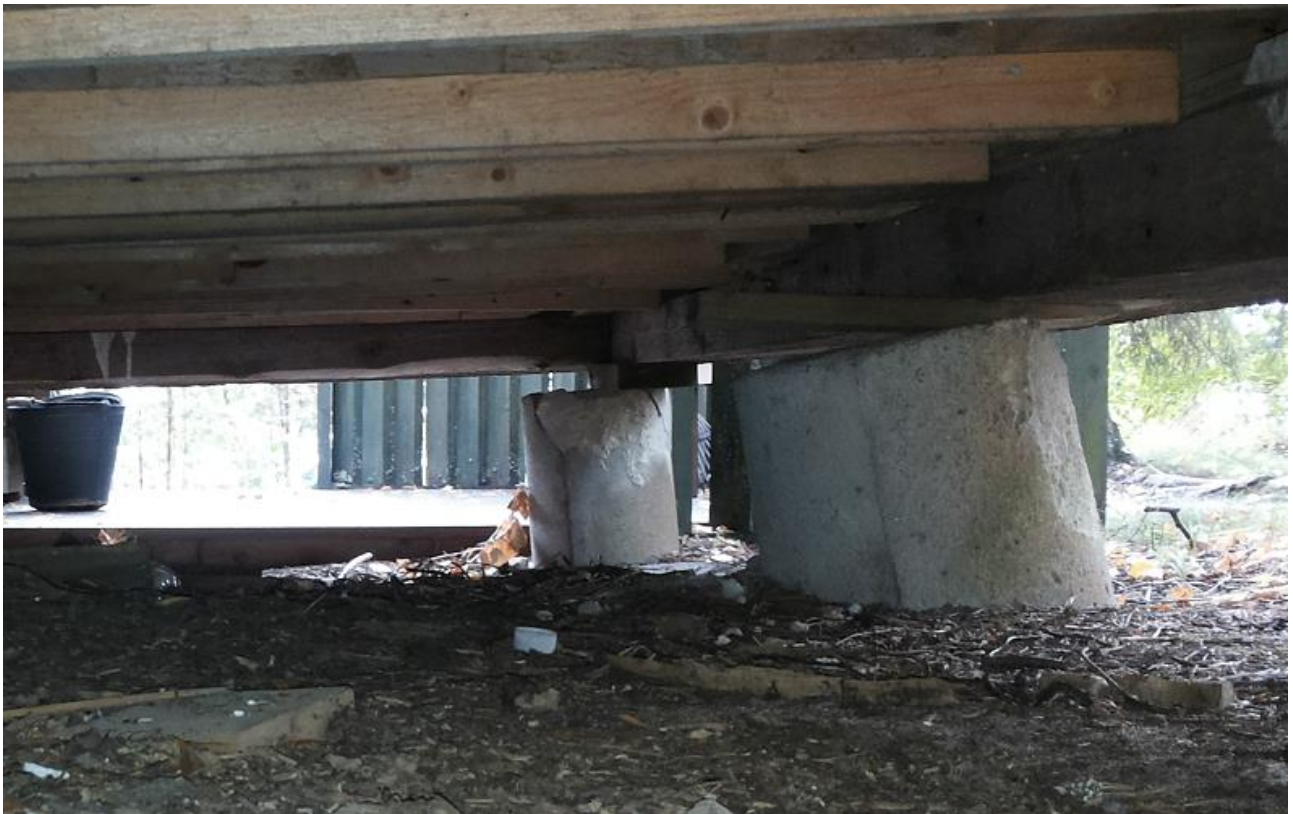
**Kuva 3. Pilarit ovat liikkuneet ja niiden aiheuttamaa haittaa on korjattu kiilamallisilla puilla.**

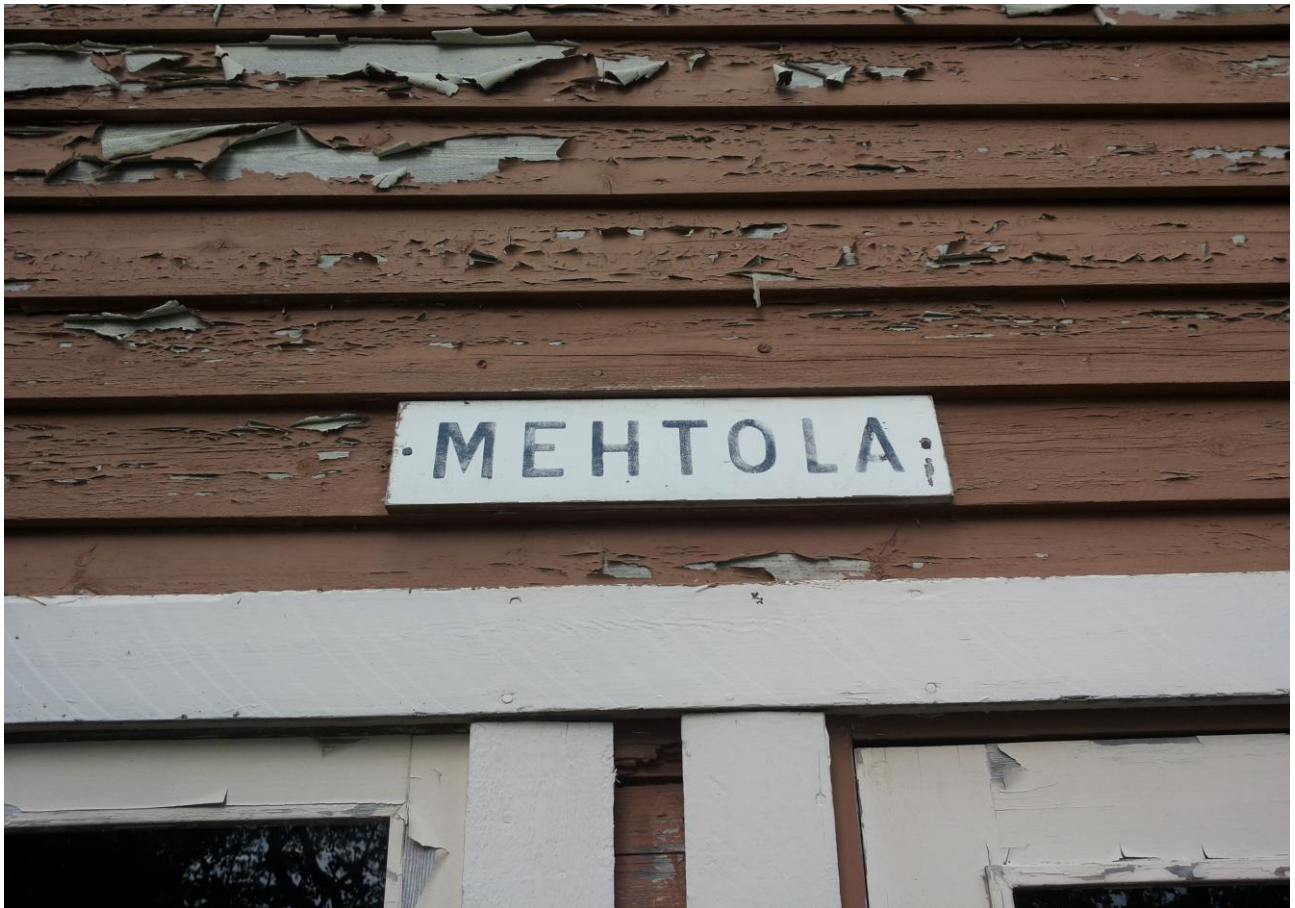
| 8.2<br>Ulkoseinät ja julkisivut. | <p>Maalipinnat ovat kuluneet ja rapautuneet. Joissakin julkisivulaudoissa on halkeamia, varsinkin alaosat huonokuntoiset. Rakennuksen takaosan alimmaisissa laudoituksissa on selkeitä lahovaurioita. Portaat ovat lahot ja huonokuntoiset. Kts. Kuvat 4,5 ja 6.</p> <p><i>Huonokuntoiset seinälaudat suositellaan vaihdettavaksi ja pinnat maalattavaksi. Portaat ja terassi suositellaan uusittavaksi kokonaisuudessaan.</i></p> |

**Kuva 4. Maalipinnat ovat huonokuntoiset.**

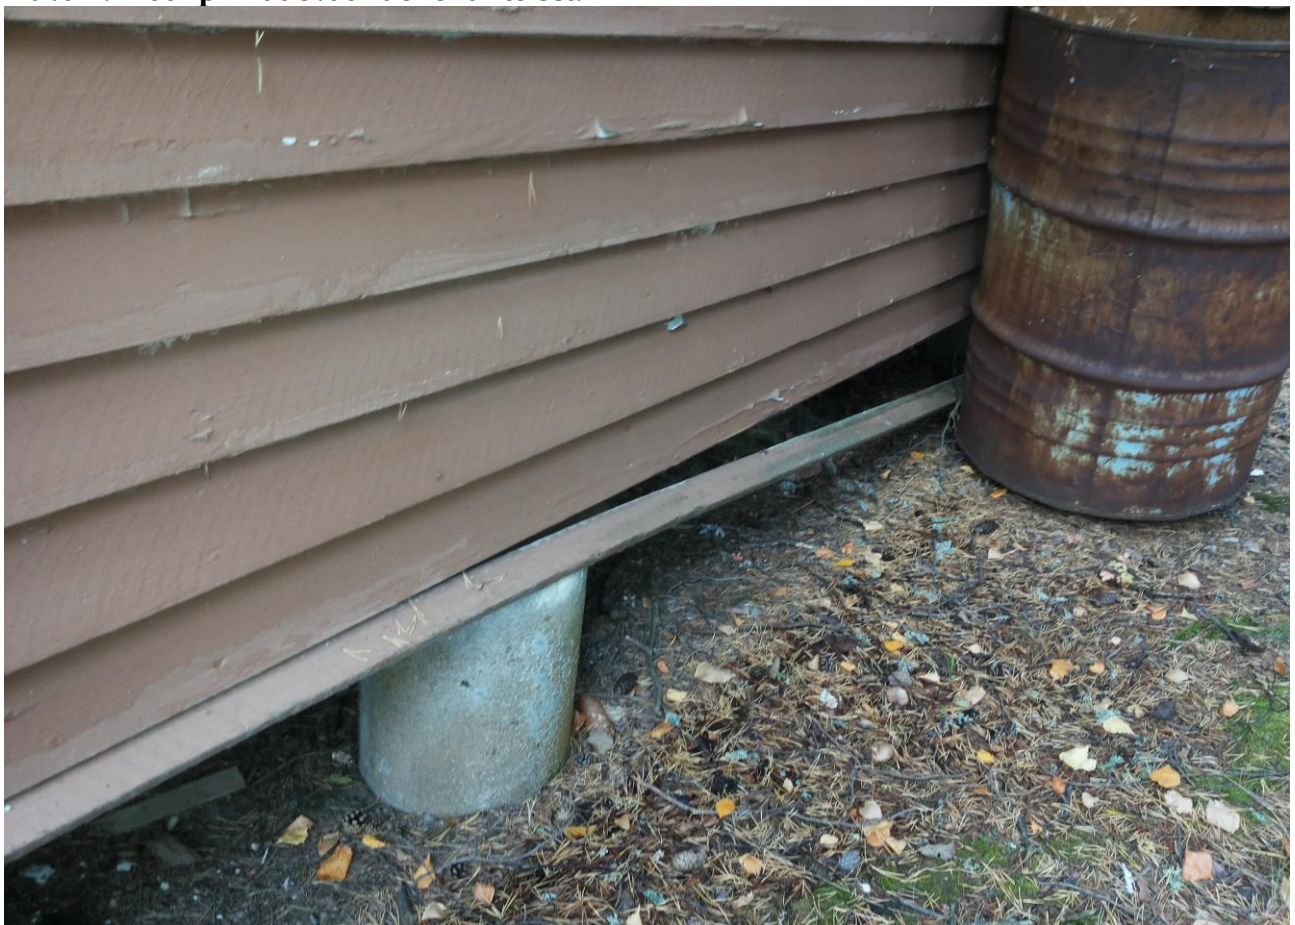
**Kuva 5. Alimmainen tippalauta, ns. pinnilauta on osittain irti.**

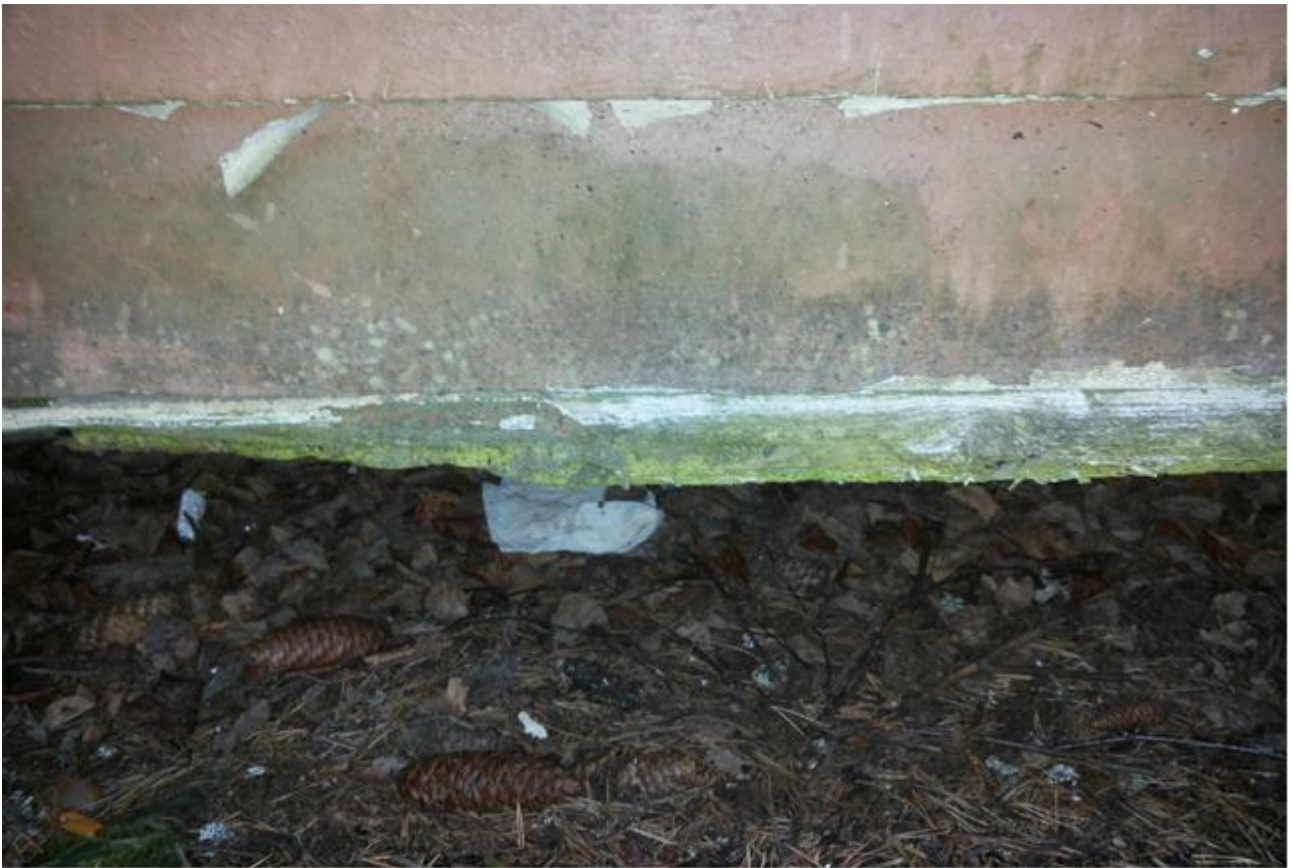
**Kuva 6. Takaseinän alimmat laudat ovat lahot ja homeessa.**

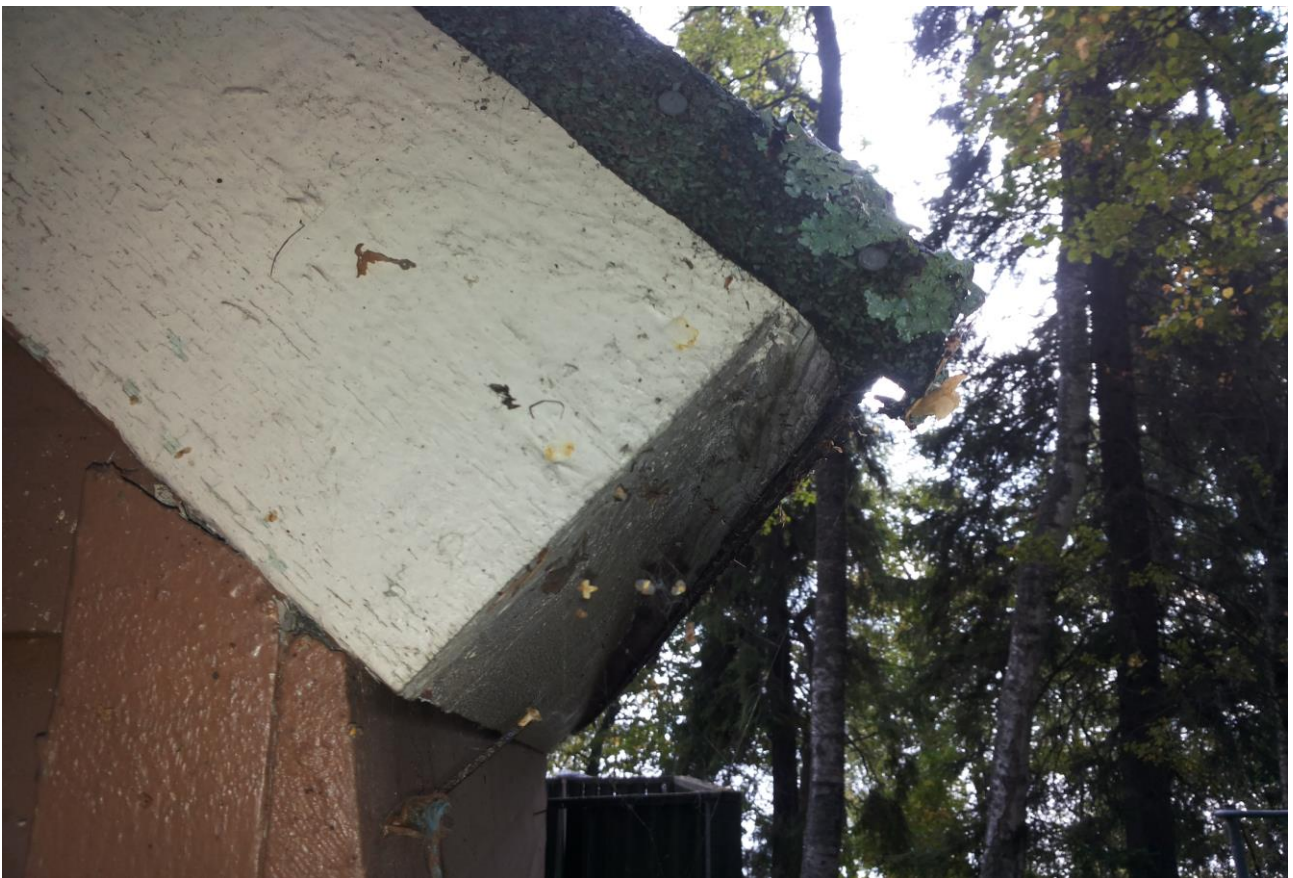
| 8.4<br>Yläpohja ja vesikatto. | <p>Vesikatteena toimiva huopa on kulunut. Sisäpuolella vesikatossa/yläpohjassa on havaittavissa vesivuotojälkiä piipun juuressa. Räystäältä puuttuu tippanokka, joka on rakenteellinen virhe, ei ko. rakennustyyliin kuuluva yksityiskohta. Kts. kuva 7.</p> <p><i>Huopakate suositellaan uusittavaksi, räystäälle tulisi tehdä tippanokka ja yläpohjan kunto olisi tarkistettava samassa yhteydessä.</i></p> |

**Kuva 7. Räystäältä puuttuu asianmukainen tippanokka, (min. 25 mm).**

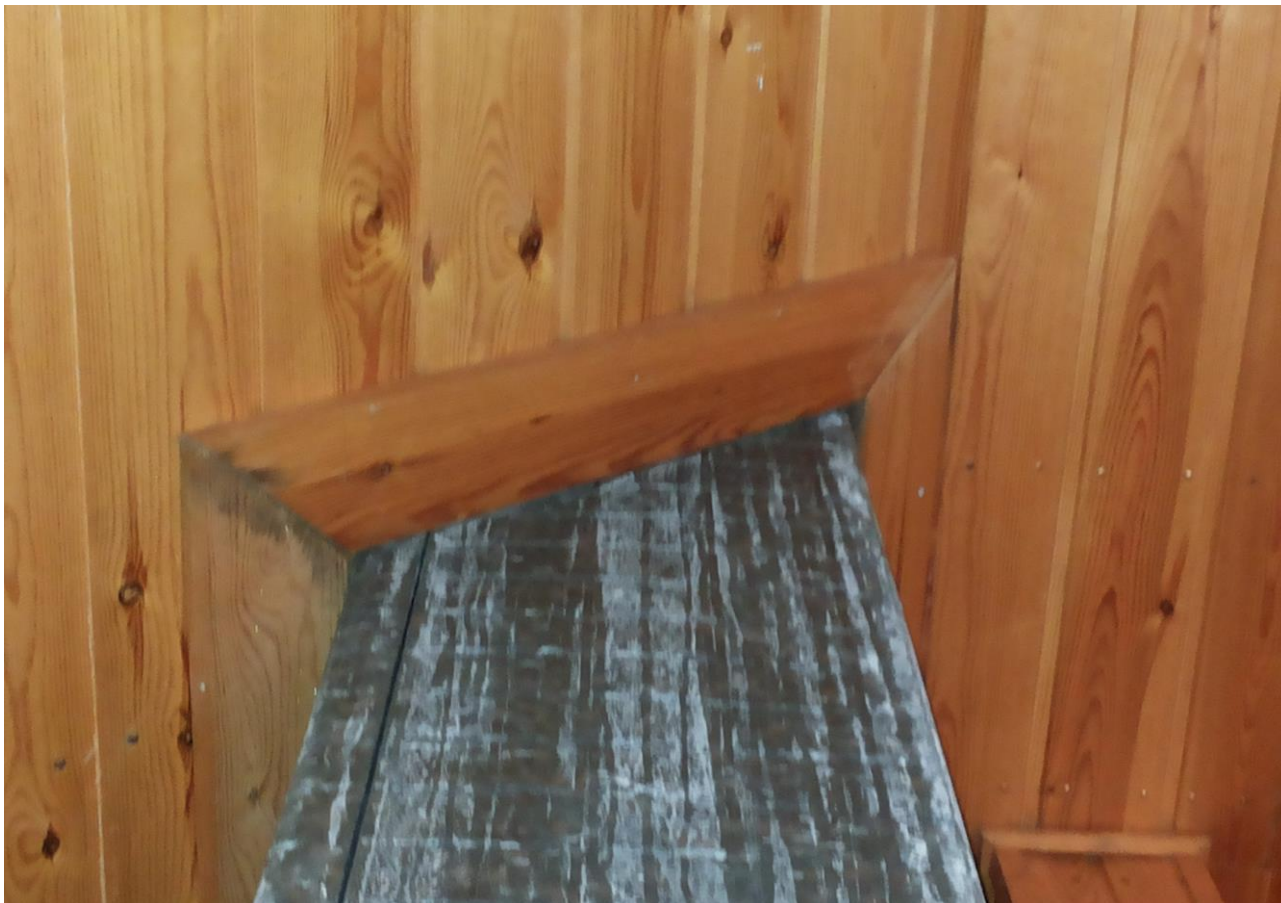
| 8.6<br>Muut sisätilat. | <p>Sisäkaton listoitukset ovat kostuneet piipun juuresta tulevan veden seurauksena. Kts. Kuva 8.</p> <p><i>Sisäkaton listoitukset suositellaan uusittaviksi.</i></p> |

**Kuva 8. Vesivuotojälkiä piipunjuuren listoissa ja piipun pellityksen pinnalla.**

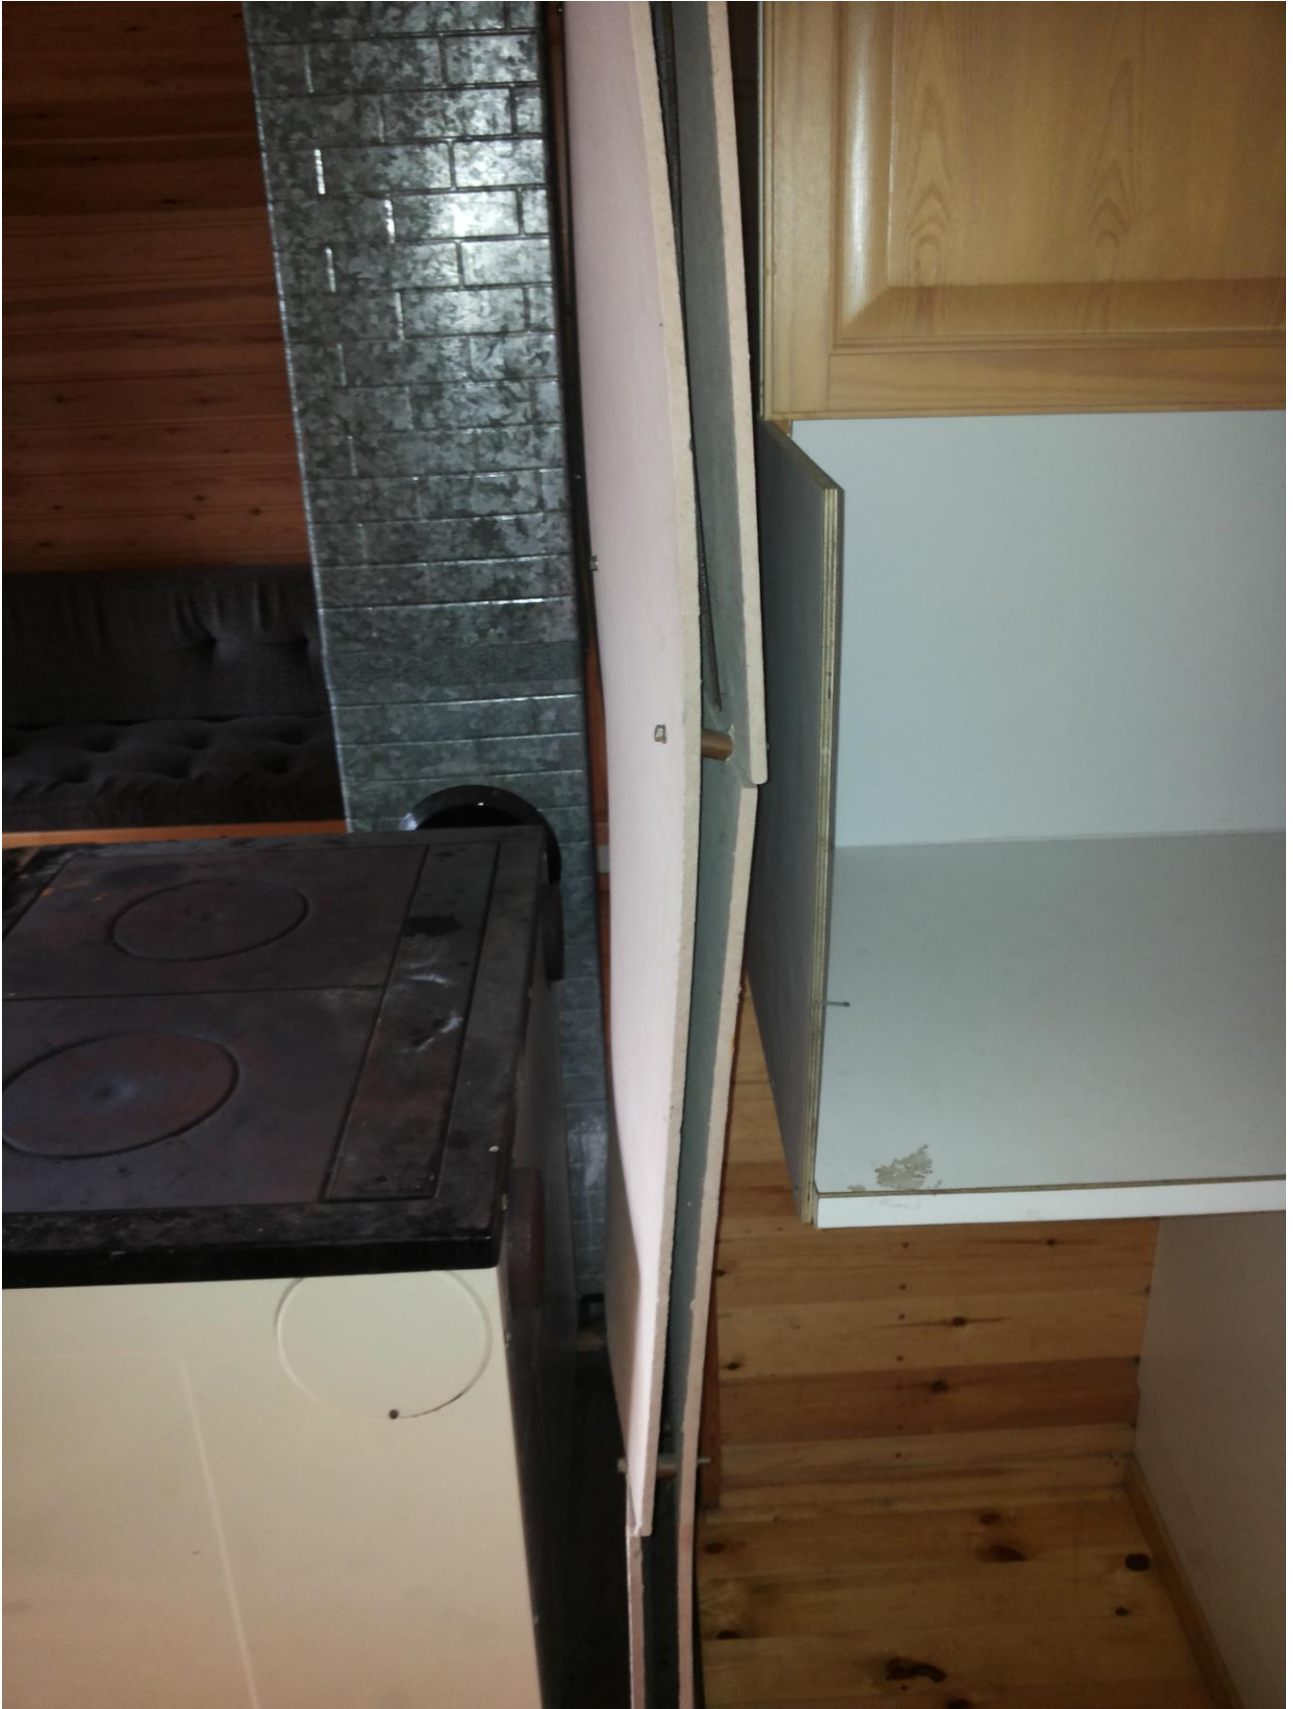
| 8.11<br>Paloturvallisuus | <p>Puulämmitteisen hellan toimintavarmuudesta ei tietoa. Hellan takana oleva palonsuojalevytytys on rikkonainen. Kts. Kuva 9.</p> <p><i>Hormin ja tulisijan kunto on tarkistettava nuohouksen yhteydessä. Palonsuojalevytytys uusittava.</i></p> |

**Kuva 9. Palonsuojalevytys on rikki.**
