## YHTEISTOIMINTAMALLIN MUKAINEN KUNTOTARKASTUS

### 14 Päärakennus Ärjänsaari

## 1. YLEISTIETOA TARKASTUKSESTA

| TARKASTUKSEN SYY | Selvittää rakennuksen rakennustekninen kunto ja korjaustarve |

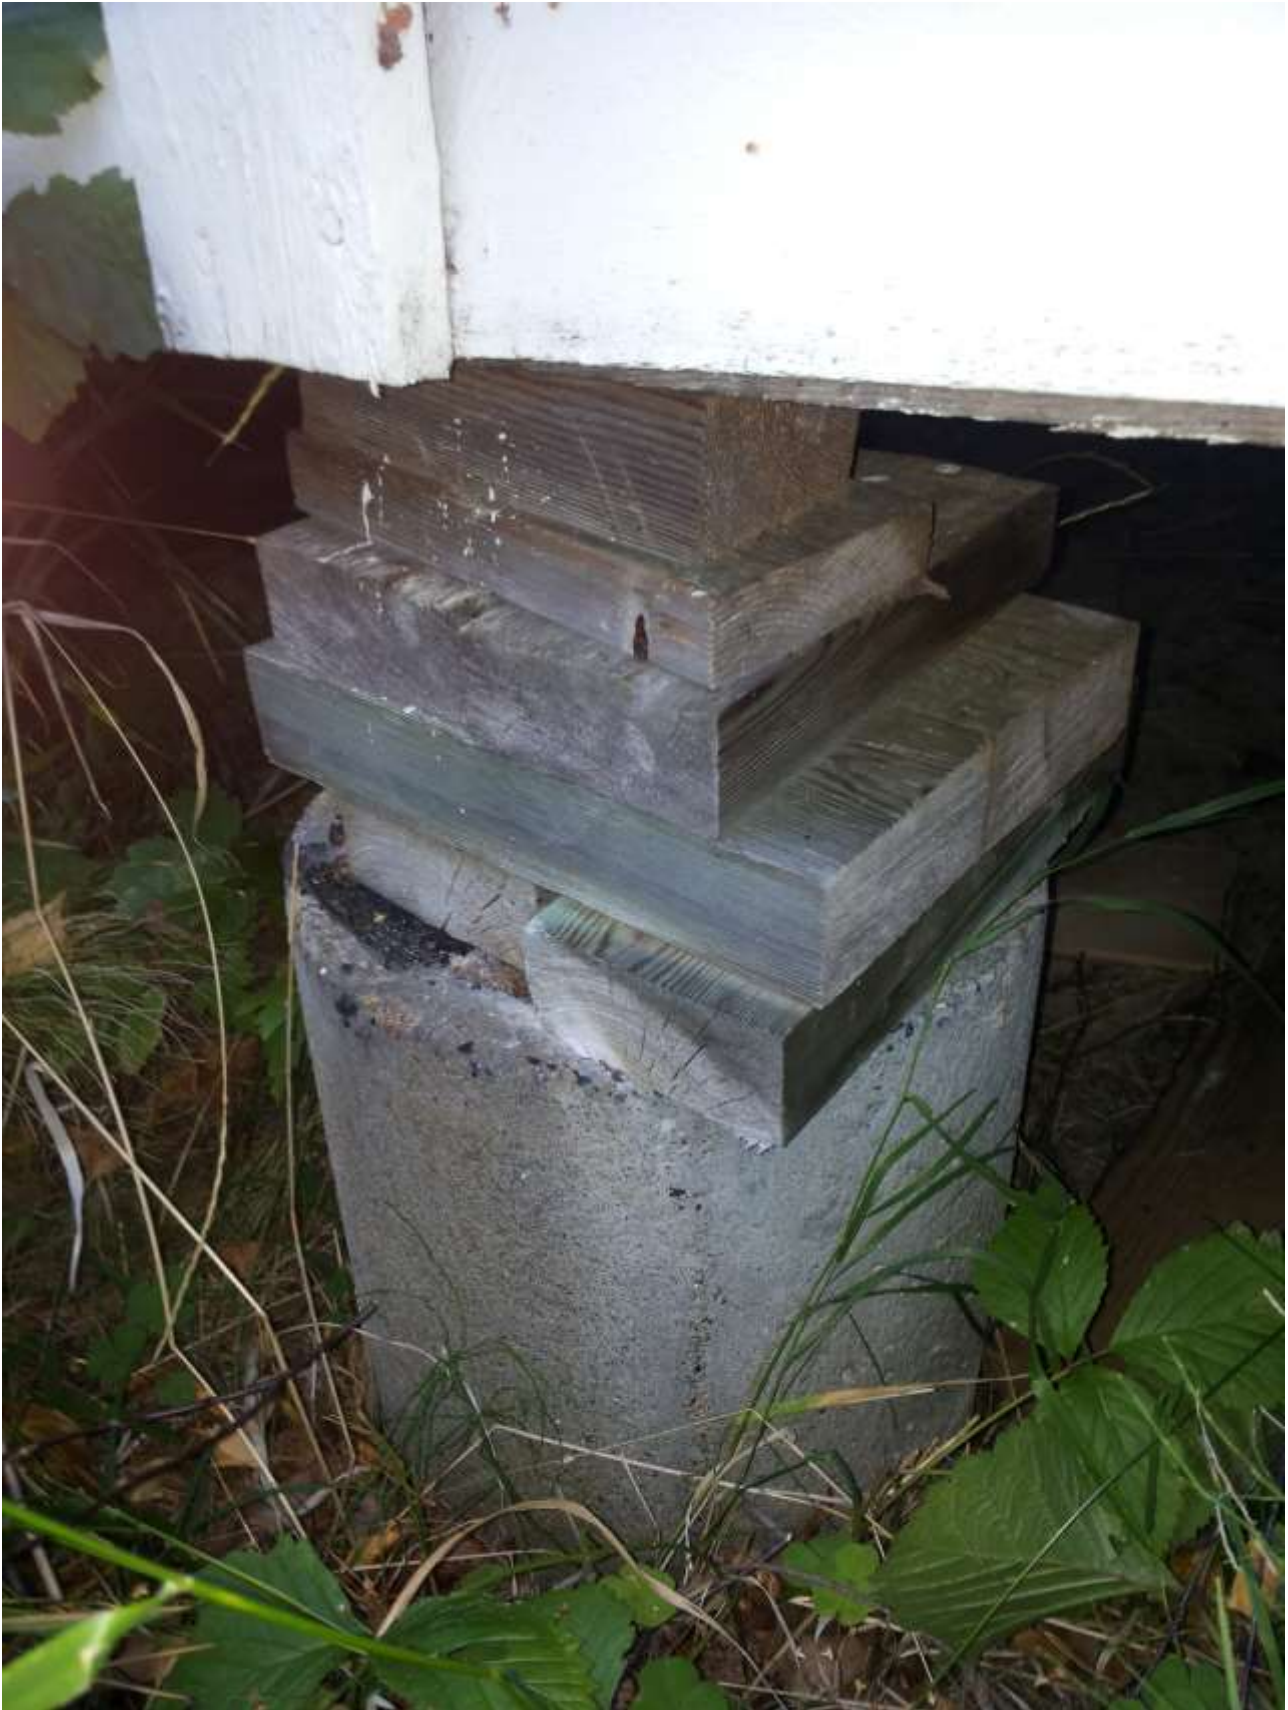
| 8.1<br>Perustukset, alapohja ja rakennuksen vierusta. | <p>Peruspilarit ovat liikkuneet maan routimisesta johtuen. Alapohja on kolmella eri tavalla rakennettu: osa on eristetty EPS-eristeellä ja muulla on käytetty kahta erilaista tuulensuojapaperia/levyä. Tuulensuojapaperit ovat osittain irti. Tuuletustila riittävä, mutta kasvillisuus huonontaa tuuletusta varsinkin kesäisin. Kts. Kuvat 1, 2, 3 ja 4.</p> <p><i>Suosittelaa tuuletustilan puhdistamista roskista, toimenpiteitä, joilla voidaan estää routimista, ja routavaurioiden korjaamista. Tuulensuojapaperit tulisi kiinnittää paremmin, tai uusia. Kasvillisuus tulisi poistaa rakennuksen välittömästä läheisyydestä.</i></p> |

**Kuva 1. Routimisen vaikutuksia on pyritty korjaamaan puupalikoilla.**

- 1. Huopakatteen uusiminen.**
- 2. Ulkovuorauksen maalaus.**
- 3. Portaiden uusiminen.**
- 4. Ovien ja ikkunoiden uusiminen / kunnostaminen.**
- 5. Maan routimisen estäminen ja routavaurioiden korjaus.**
- 6. Sisäverhosten uusiminen.**

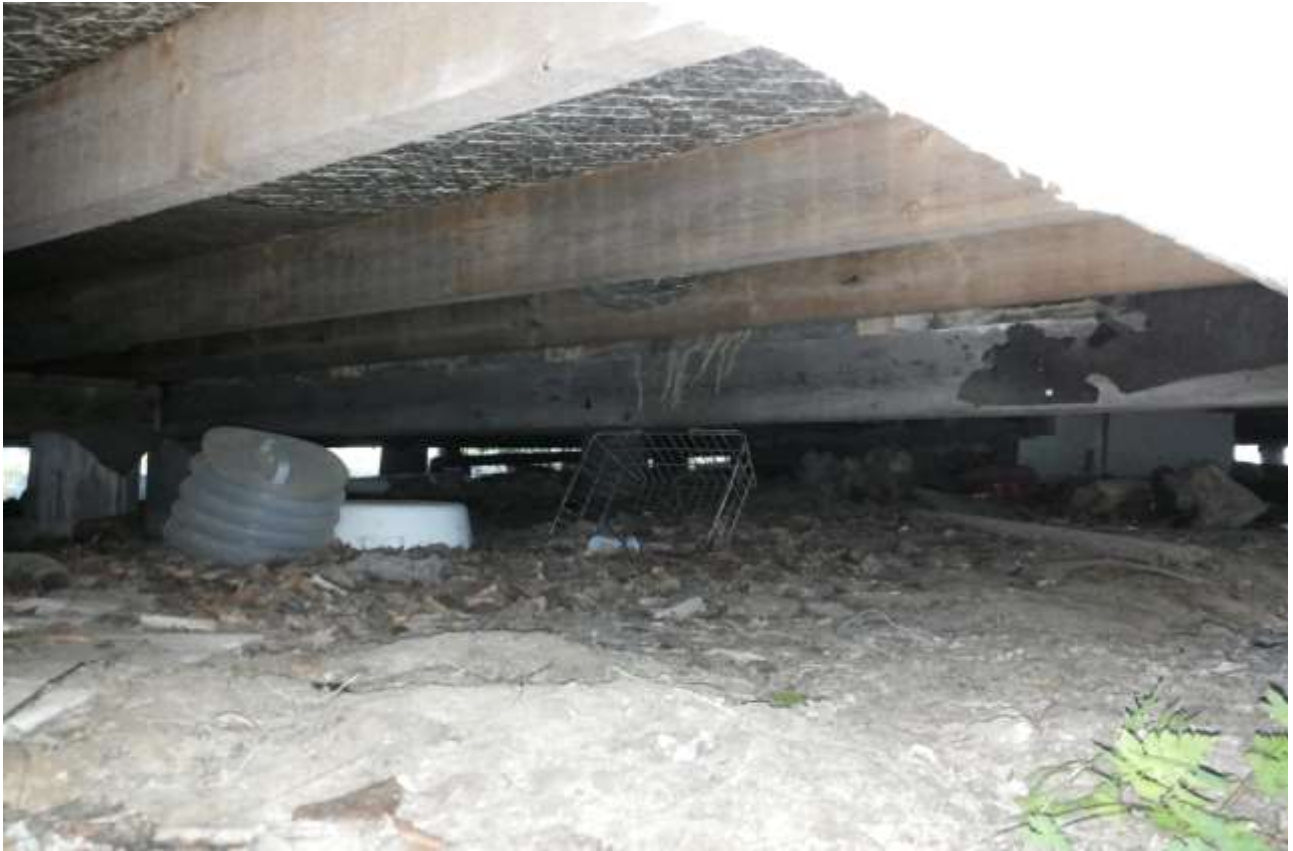
**Kuva 2. Alapohjan tuuletustilassa on roskia.**

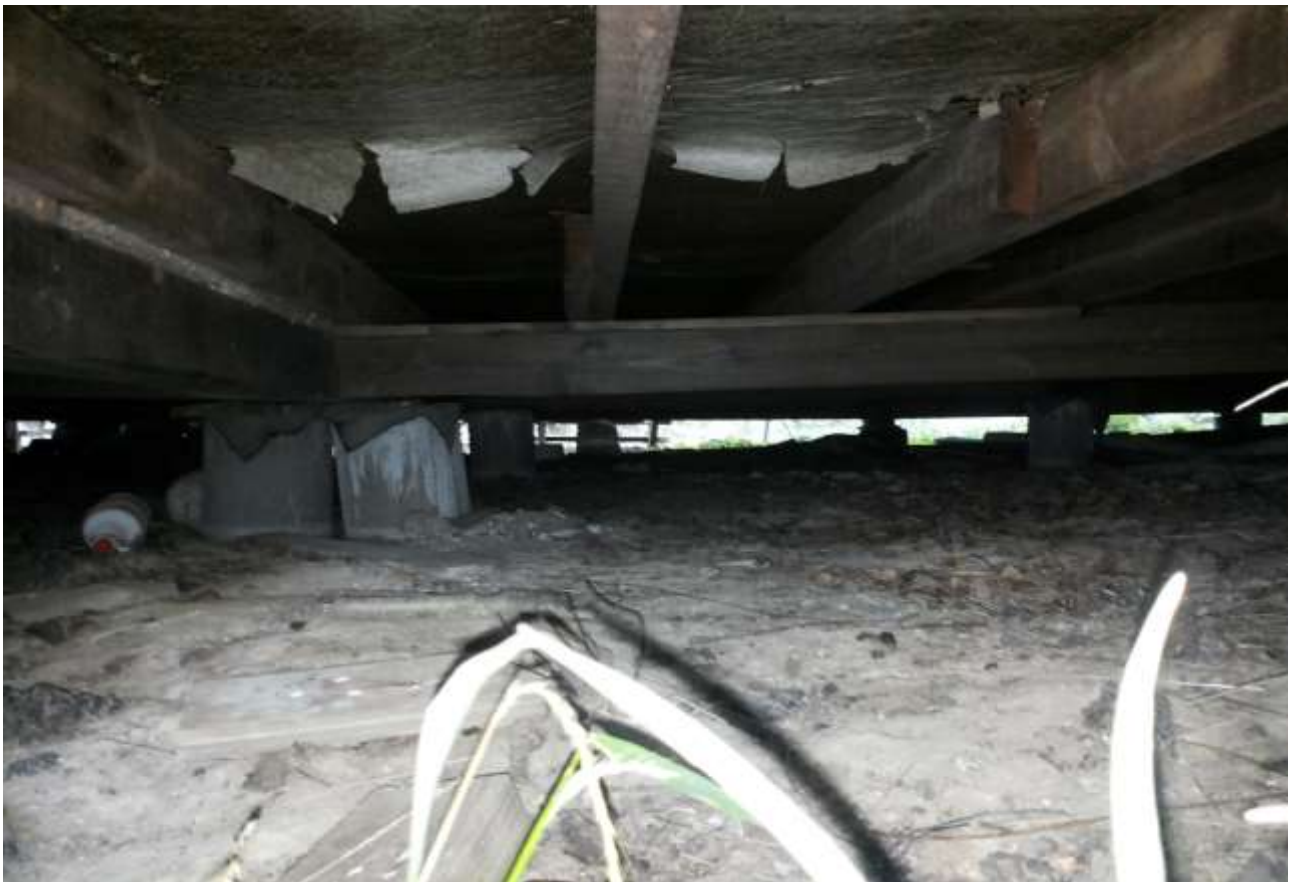
**Kuva 3. Alapohjan tuulensuojapaperi on paikoitellen irti.**

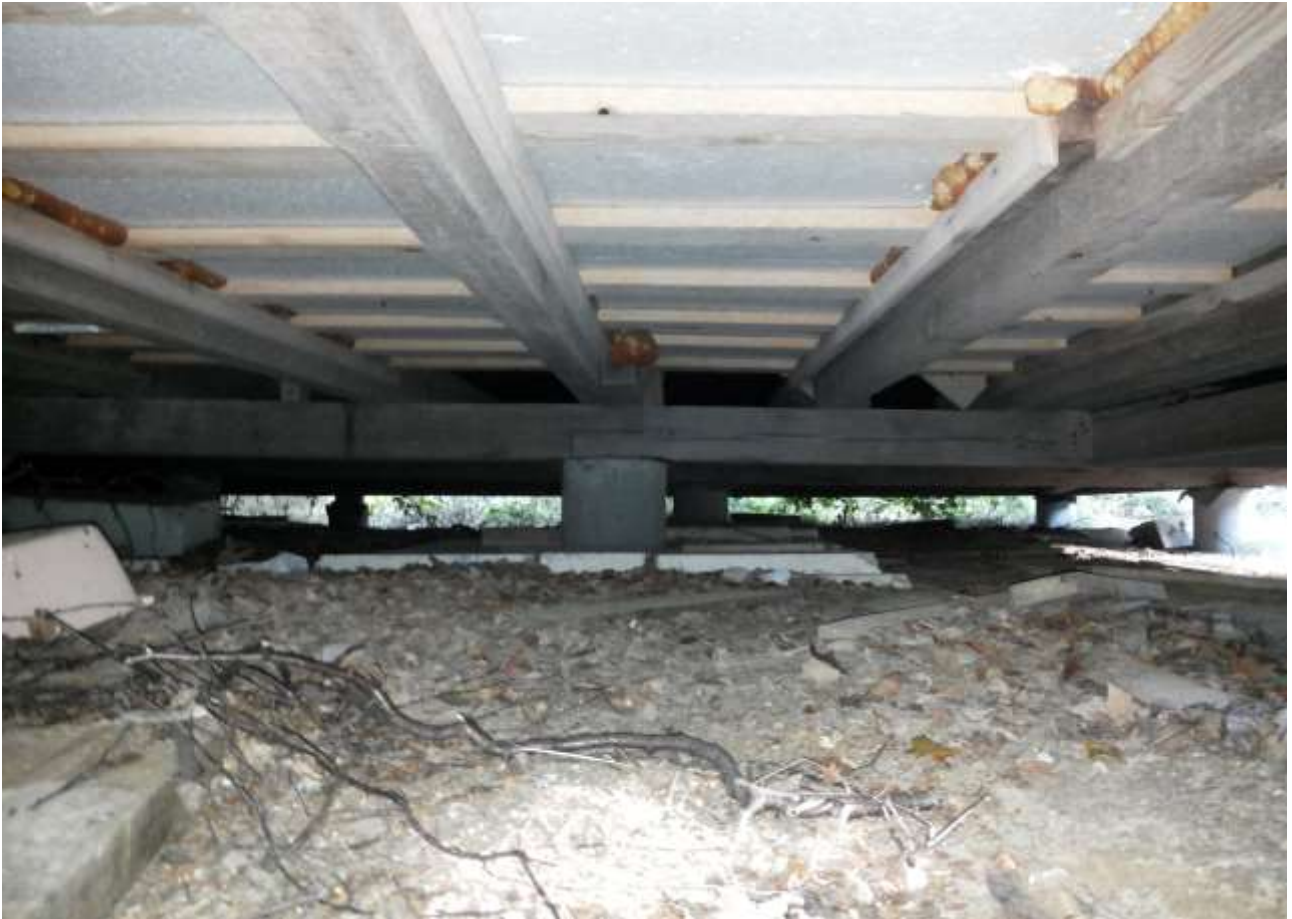
**Kuva 4. Osa alapojasta on lämpöeristetty eps-eristeellä.**

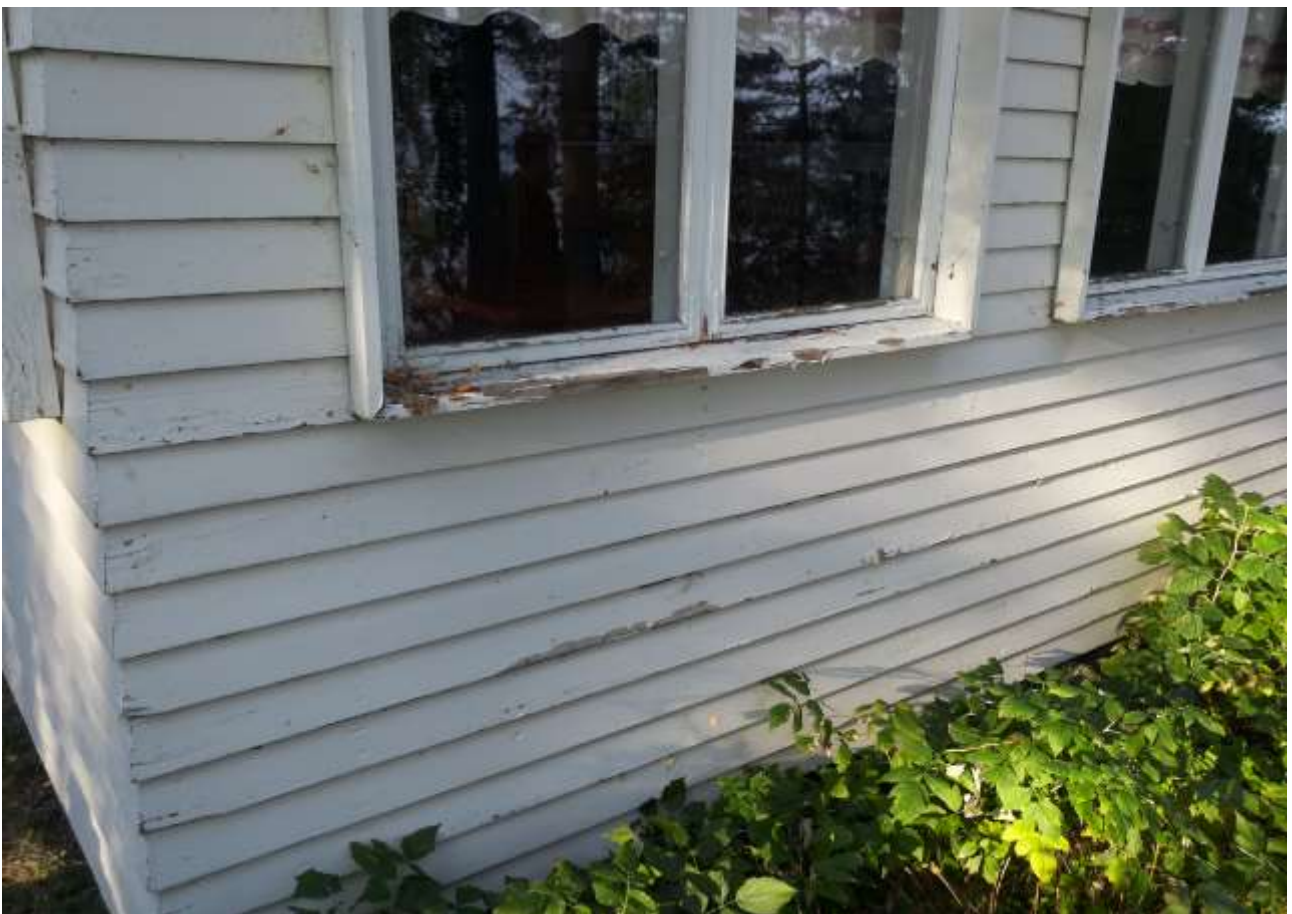
| 8.2<br>Ulkoseinät ja julkisivut. | <p>Maalipinnat ovat kuluneet ja rapautuneet. Kasvillisuus kasvaa liian lähellä rakennusta heikentäen ulkoverhouksen käyttöikää ja alapohjarakenteen tuuletusta. Pääsisäänkäynnin portaat ovat hyvät, kaikki muut portaat huonokuntoiset. Kts. Kuva 5.</p> <p><i>Huonokuntoiset laudat suositellaan vaihdettavaksi ja pinnat maalattavaksi. Huonokuntoiset portaat suositellaan uusittavaksi. Kasvillisuus tulisi poistaa rakennuksen seinistä mitaten 3 -4 metrin alueelta.</i></p> |

**Kuva 5. Maalipinnat ovat huonokuntoiset ja kasvillisuutta on liian lähellä rakennusta.**

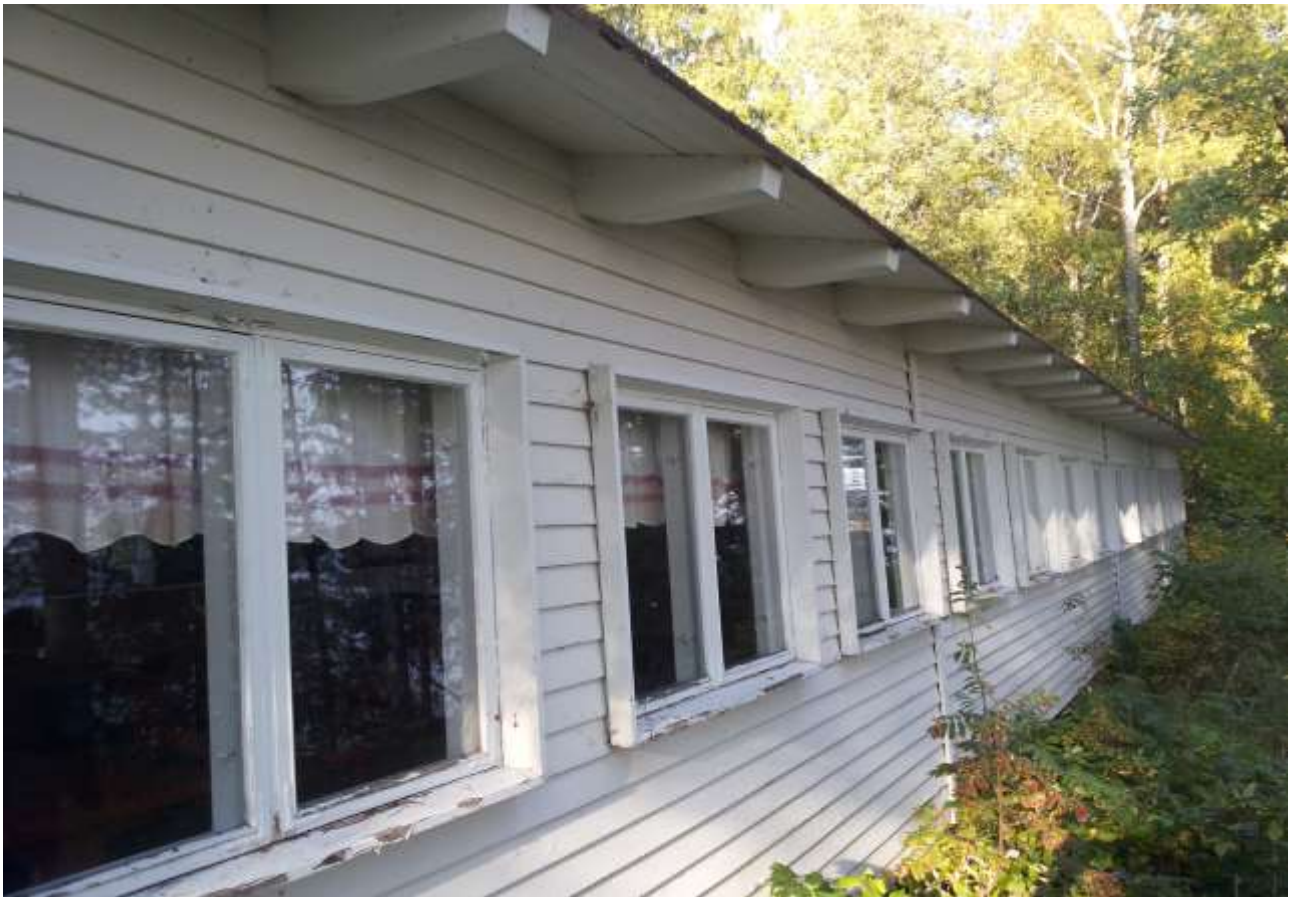
| 8.3<br>Ikkunat ja ulko-<br>ovet. | <p>Ovet ja ikkunat ovat huonokuntoiset. Kts. Kuva 6.</p> <p><i>Kaikki ovet ja ikkunat suositellaan vaihdettavaksi / kunnostettavaksi.</i></p> |

**Kuva 6. Ikkunanpuitteet ovat huonokuntoiset.**

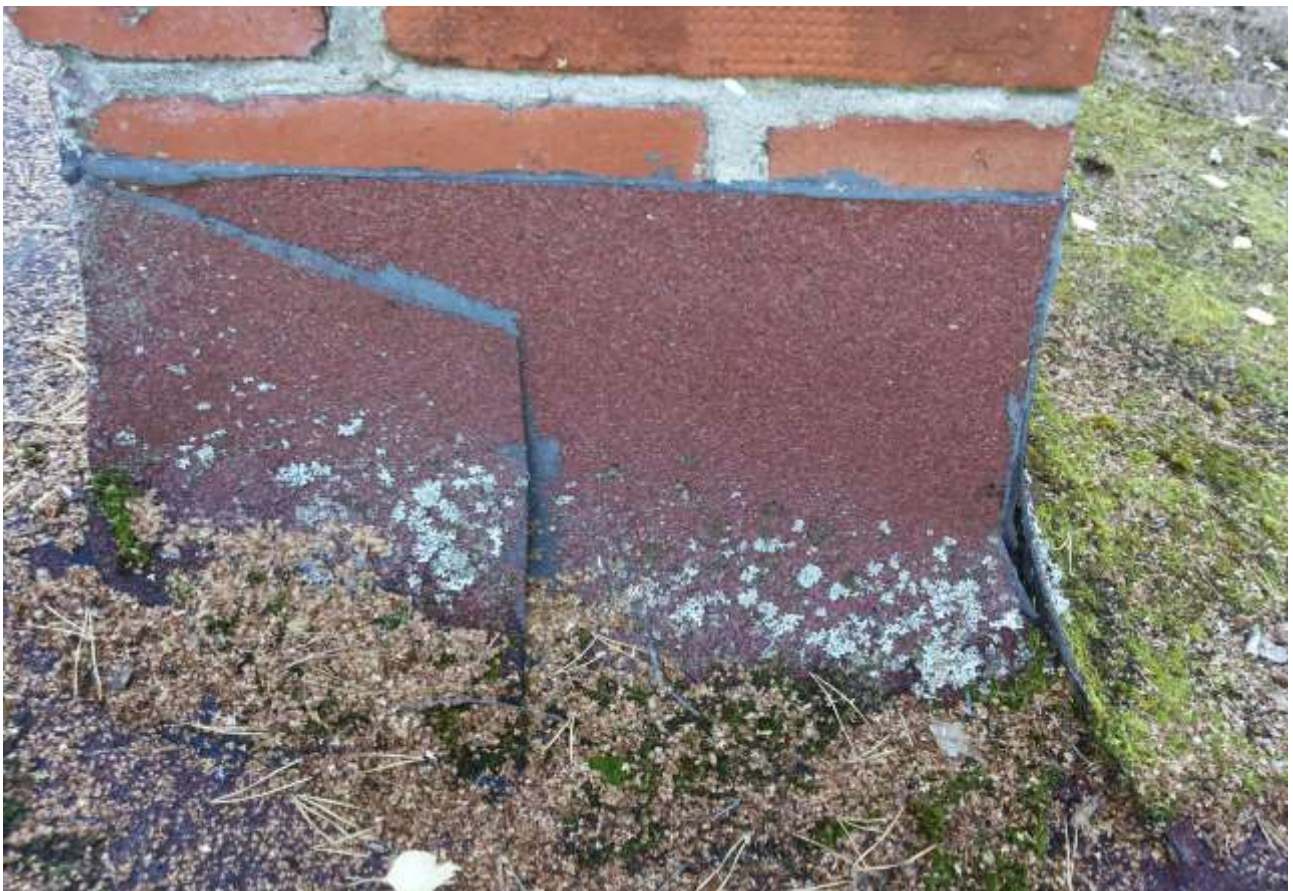
| 8.4<br>Yläpohja ja vesikatto. | Vesikatteena toimiva huopa on kulunut ja katolla kasvaa sammalta. Päätyräystäältä puuttuu yksi vesikaton aputukipuu. Kts. Kuvat 7 ja 8.<br><br><i>Huopakate suositellaan uusittavaksi, yläpohjan kunto tarkistettava samassa yhteydessä. Päätyyn tehtävä uusi aputukipuu.</i> |

**Kuva 7. Huopa on repeillyt piipun juuresta ja katolla kasvaa runsaasti sammalta.**

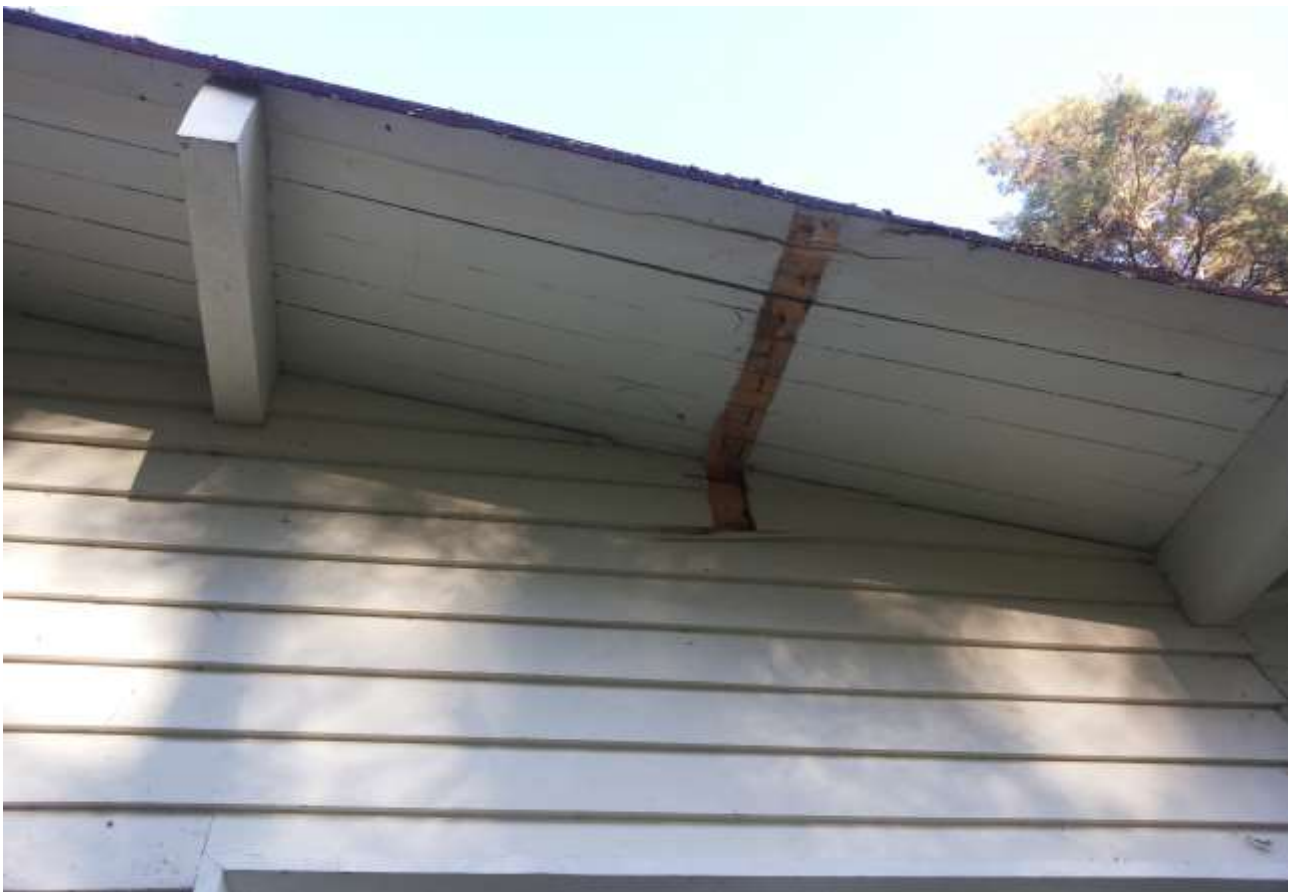
**Kuva 8. Yksi vesikattorakenteen aputuenta puuttuu pääty räystäältä.**

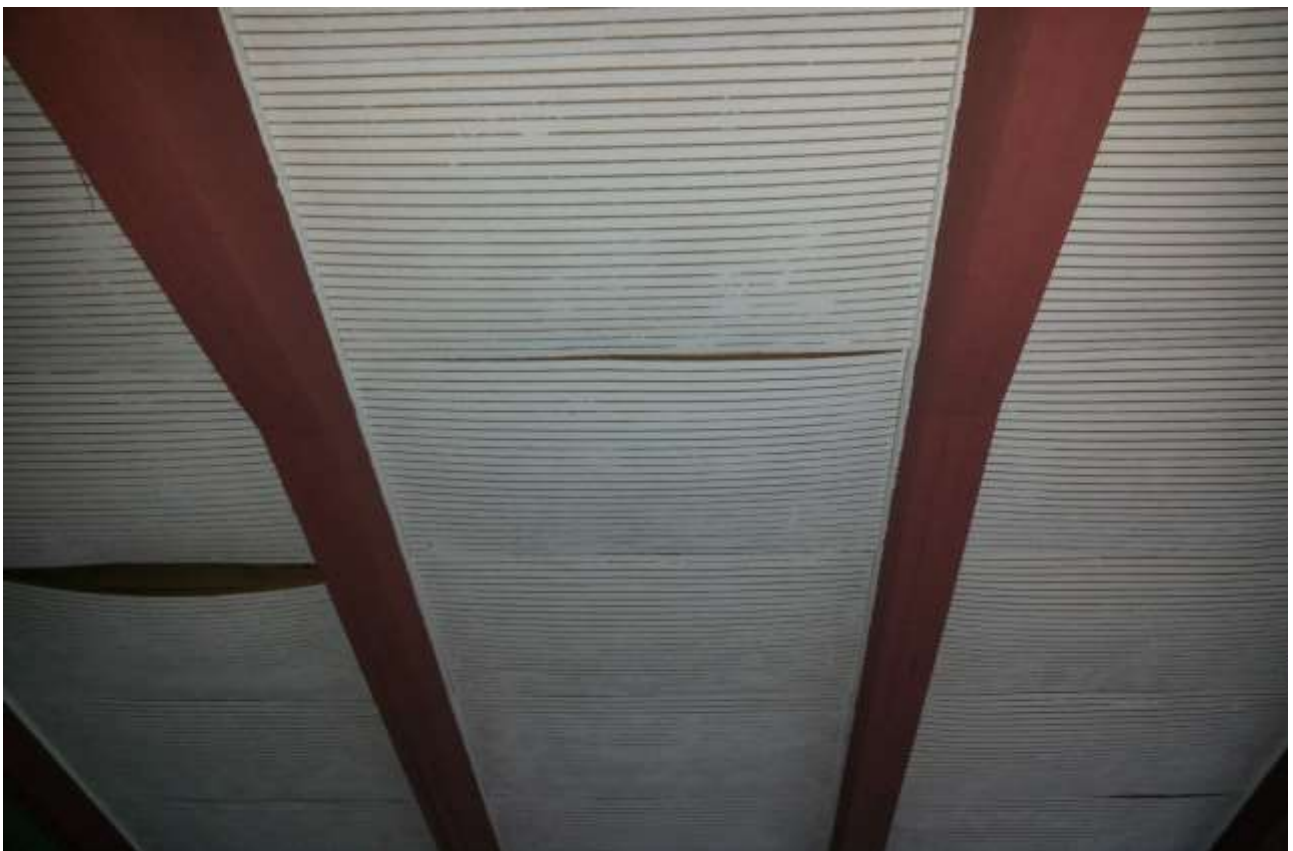
| 8.6<br>Muut sisätilat. | Sisäkaton verhoukset ovat eläneet kosteusvaihteluiden vaikutuksesta. Päädyssä olevan ruokasalin seinässä mustia pilkkuja, jotka johtuvat liian vähäisestä ilmanvaihdosta. (Varsinkin keväällä, kun tilat eivät ole käytössä). Rakennuksen lattiat viettävät moneen suutaan, johtuen maaperän routimisesta Kts. Kuvat 9 ja 10.<br><br><i>Sisäkaton verhoukset suositellaan uusittavaksi. Lattiat suositellaan oikaistaviksi.</i> |

**Kuva 9. Ruokasalin sisäkaton verhoukset ovat muotoutuneet (käyristyneet) kosteuden vaikutuksesta.**

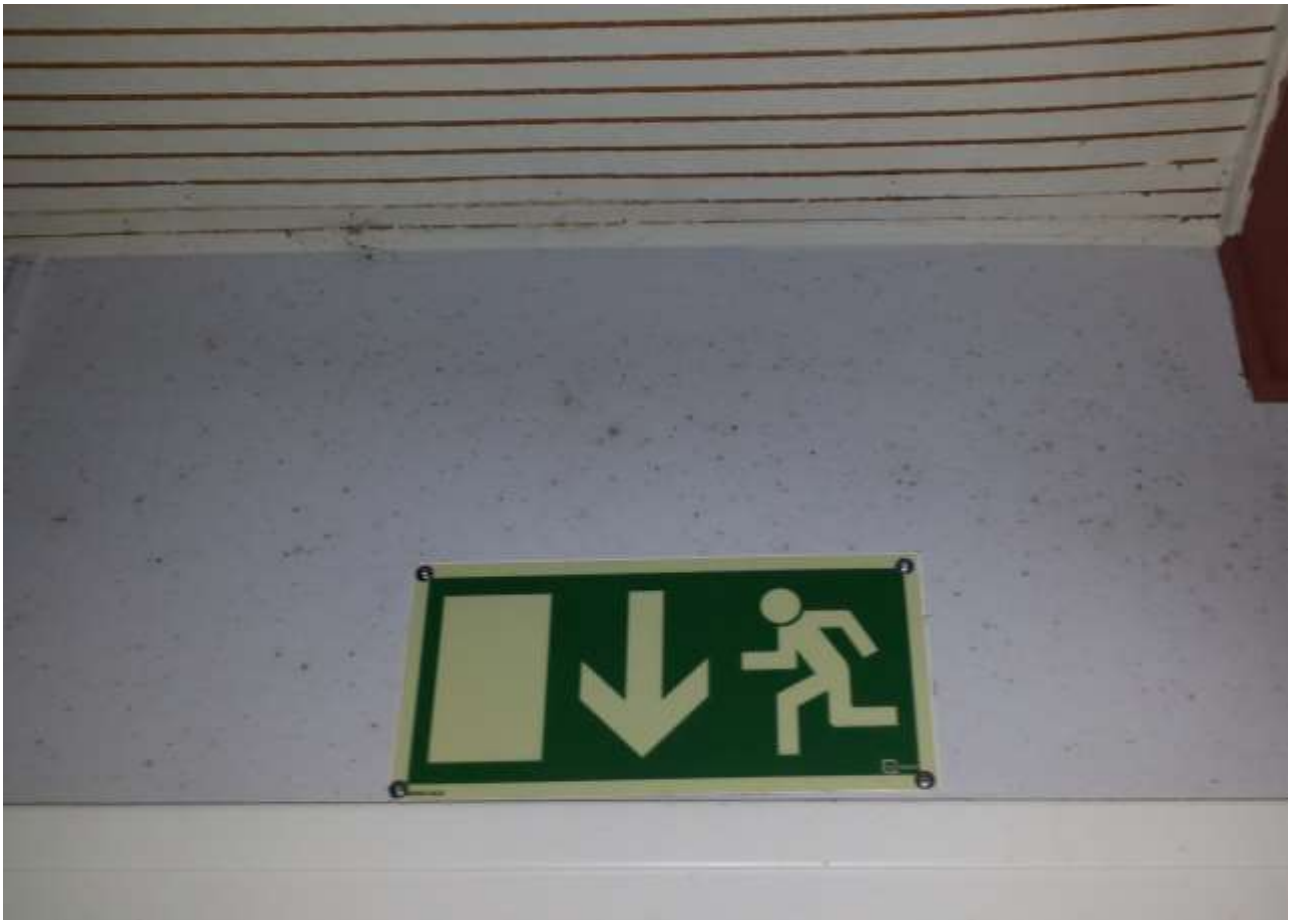
**Kuva 10. Ruokasalin seinässä on ylimääräisen kosteuden aiheuttamia mustia pilkkuja.**
