## YHTEISTOIMINTAMALLIN MUKAINEN KUNTOTARKASTUS

### 21 Leirimaja Ärjänsaari

| KOHDE | Kajaani, Oulujärvi, Ärjänsaari |

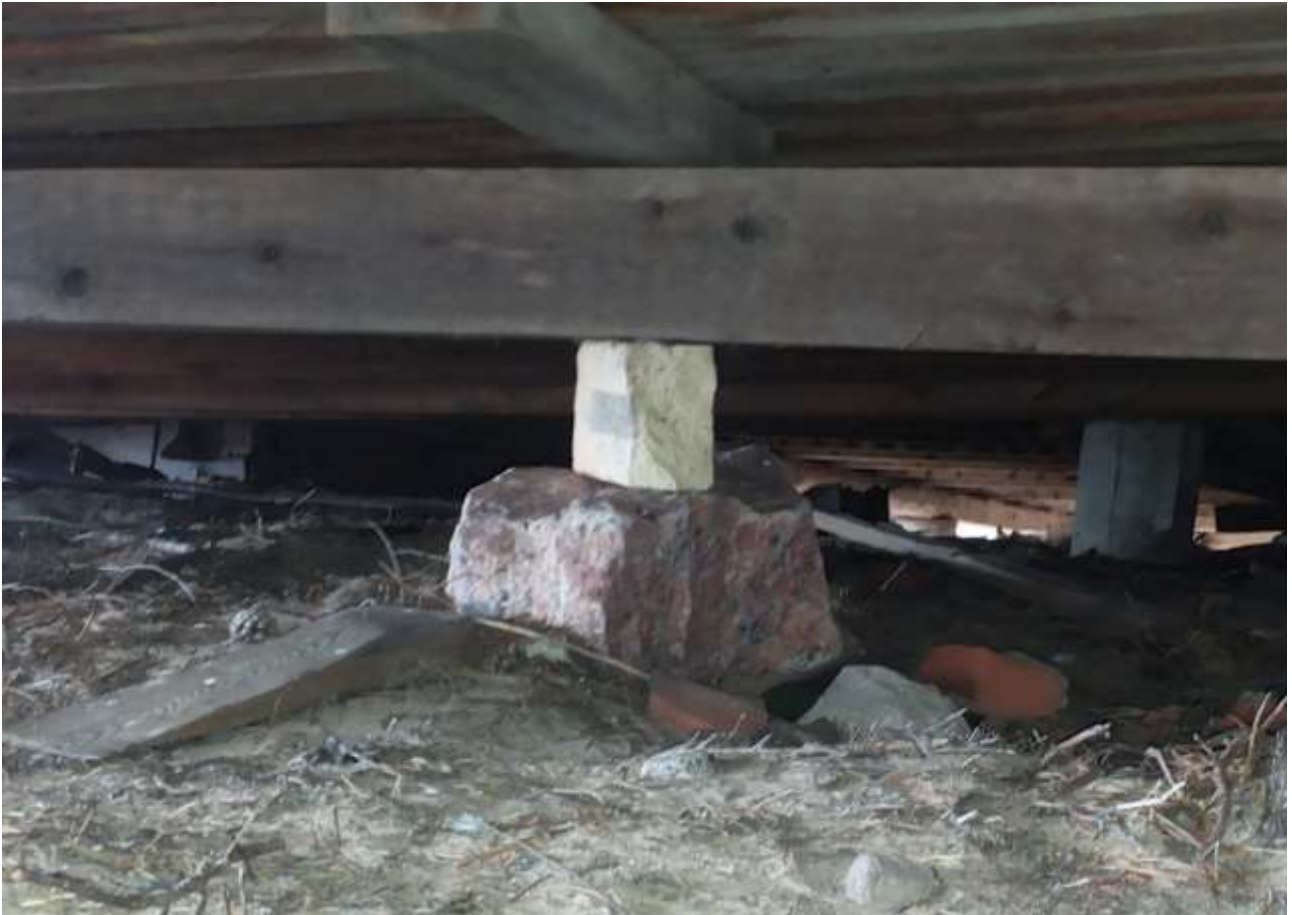
| 8.1<br>Perustukset, alapohja ja rakennuksen vierusta. | <p>Pilariperustus. Alapohjan tuuletus on riittävä. Joissakin pilareissa on halkeamia, yksi alapohjan tuki on tiiliskiven palasen varassa, yksi tuenta on tehty puutolpalla maasta alapohjarakenteeseen saakka. Tuuletustilassa on rakennusjätettä. Kts. kuvat: 1, 2 ja 3.</p> <p><i>Roskat ja rakennusjäte on poistettava tuuletustilasta. Puutolpan tilalle suositellaan muuta ratkaisua, esim. betonirakenteinen tuenta. Peruspilareiden halkeamat olisi korjattava ja tuennat varmistettava.</i></p> |

Kuva 1. Alapohjan kannatus on tällä kohtaa tiiliskiven varassa.

- 1. Vesikatteen ja mahdollisesti aluslaudoituksen uusiminen.**
- 2. Kaatuneitten puitten poistaminen.**
- 3. Kuistin lattialaudoituksen ja portaiden uusiminen.**
- 4. Lahon nurkkahirren vaihtaminen uuteen.**
- 5. Ulkoseinien maalipinnan poistaminen ja uudelleen maalaus ns. hengittävällä pinnoitteella.**
- 6. Peruspilarien halkeamien korjaus.**
- 7. Alapohjan tuentojen varmistus.**
- 8. Sisäpuolen vuotojälkien korjaus.**

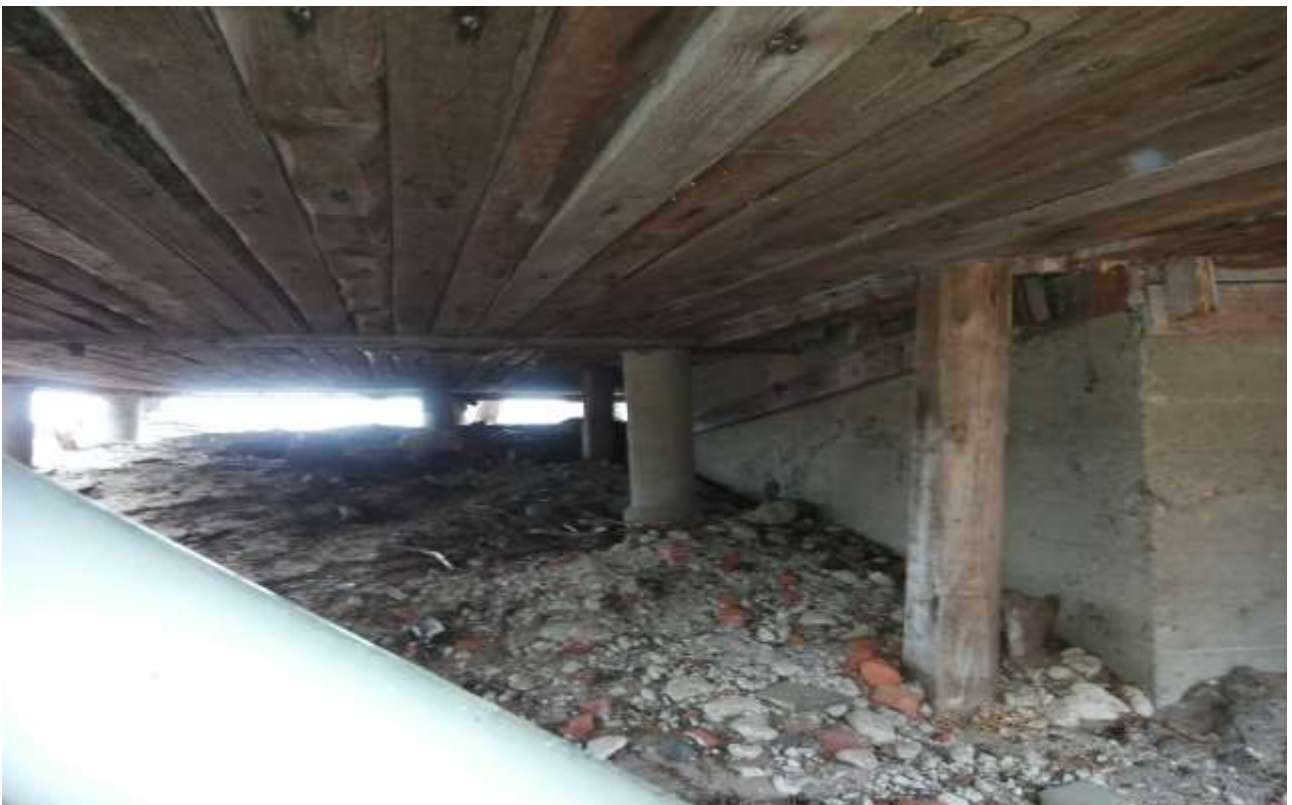
Kuva 2. Alapohjan tueta on tehty puutolpalla maahan asti.

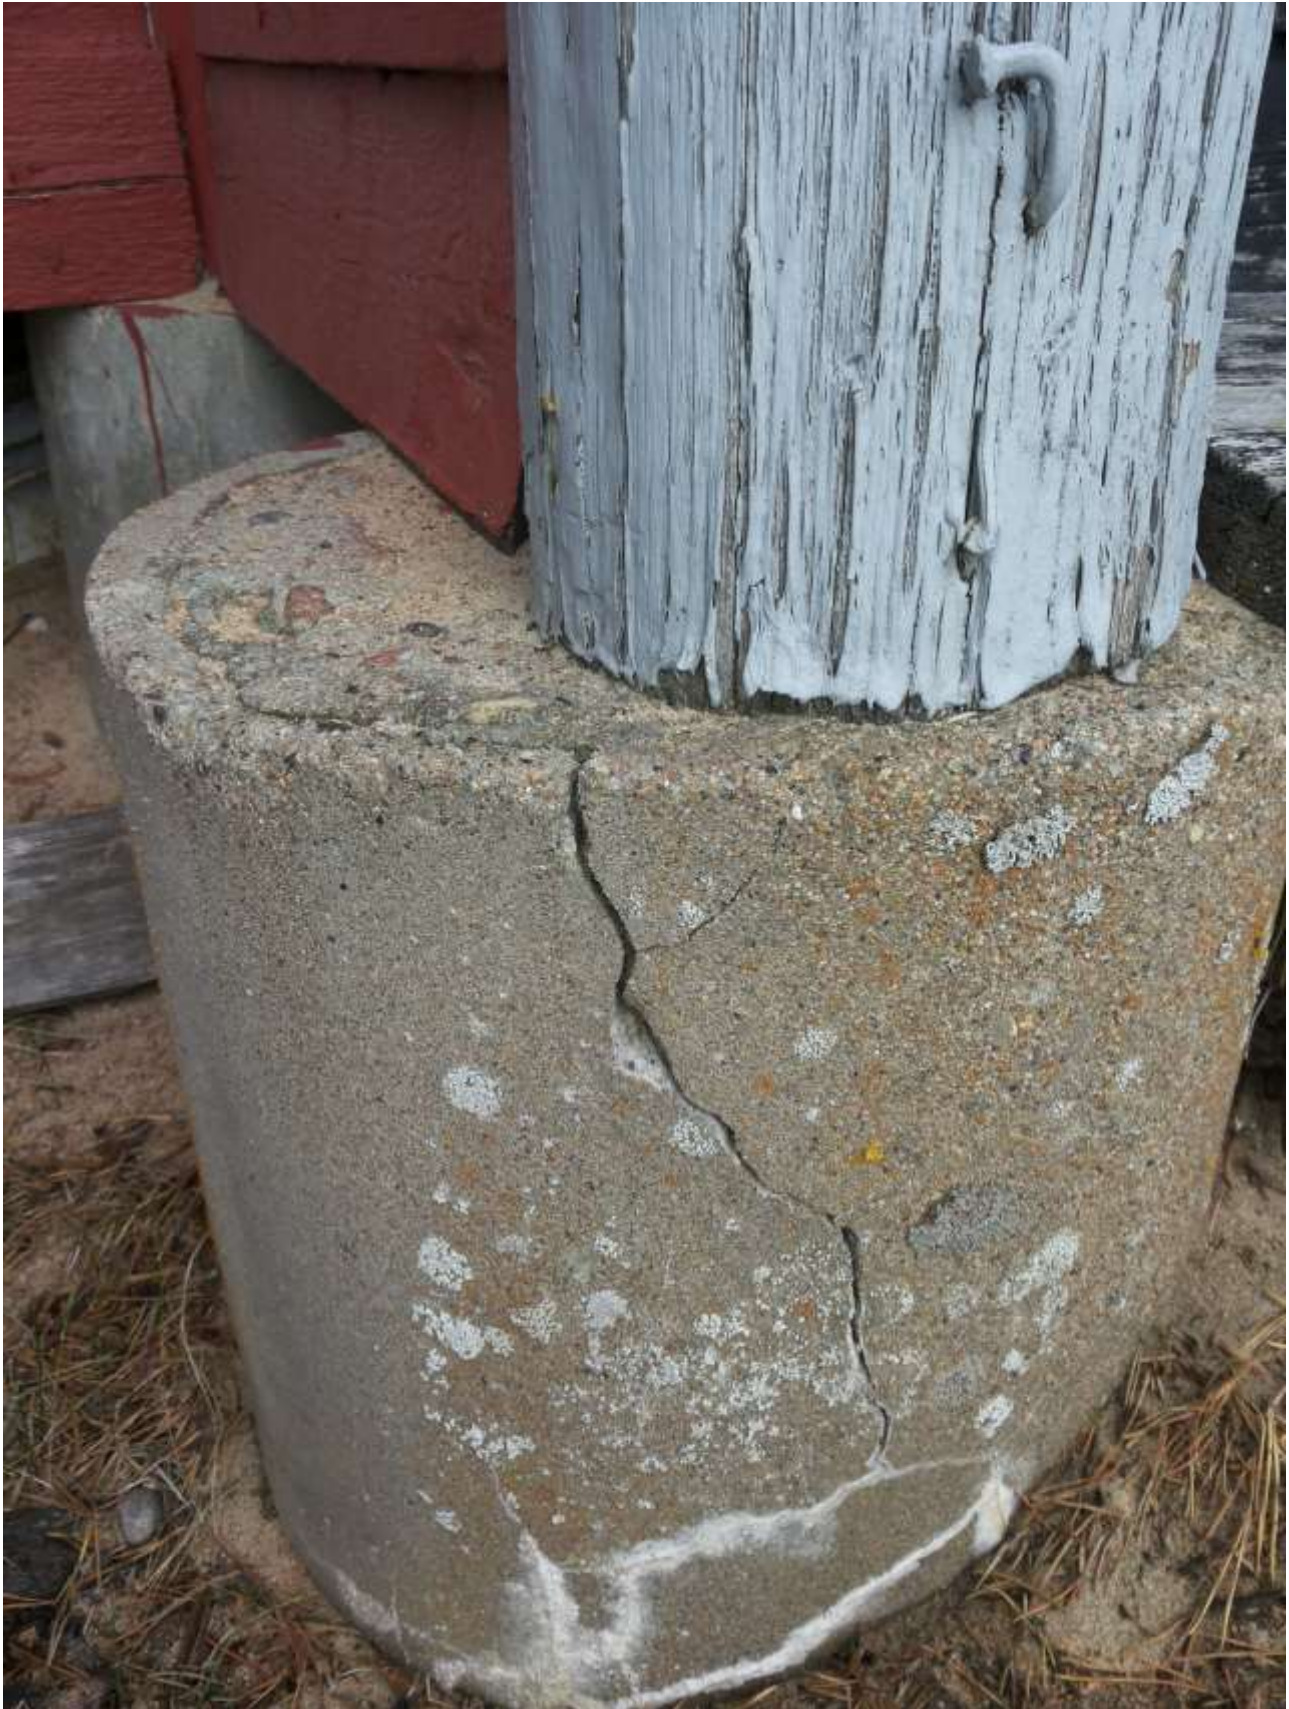
**Kuva 3. Pilarissa on halkeama. Puutolpan ja betonipilarin välistä puuttuu kapillaarikatko.**

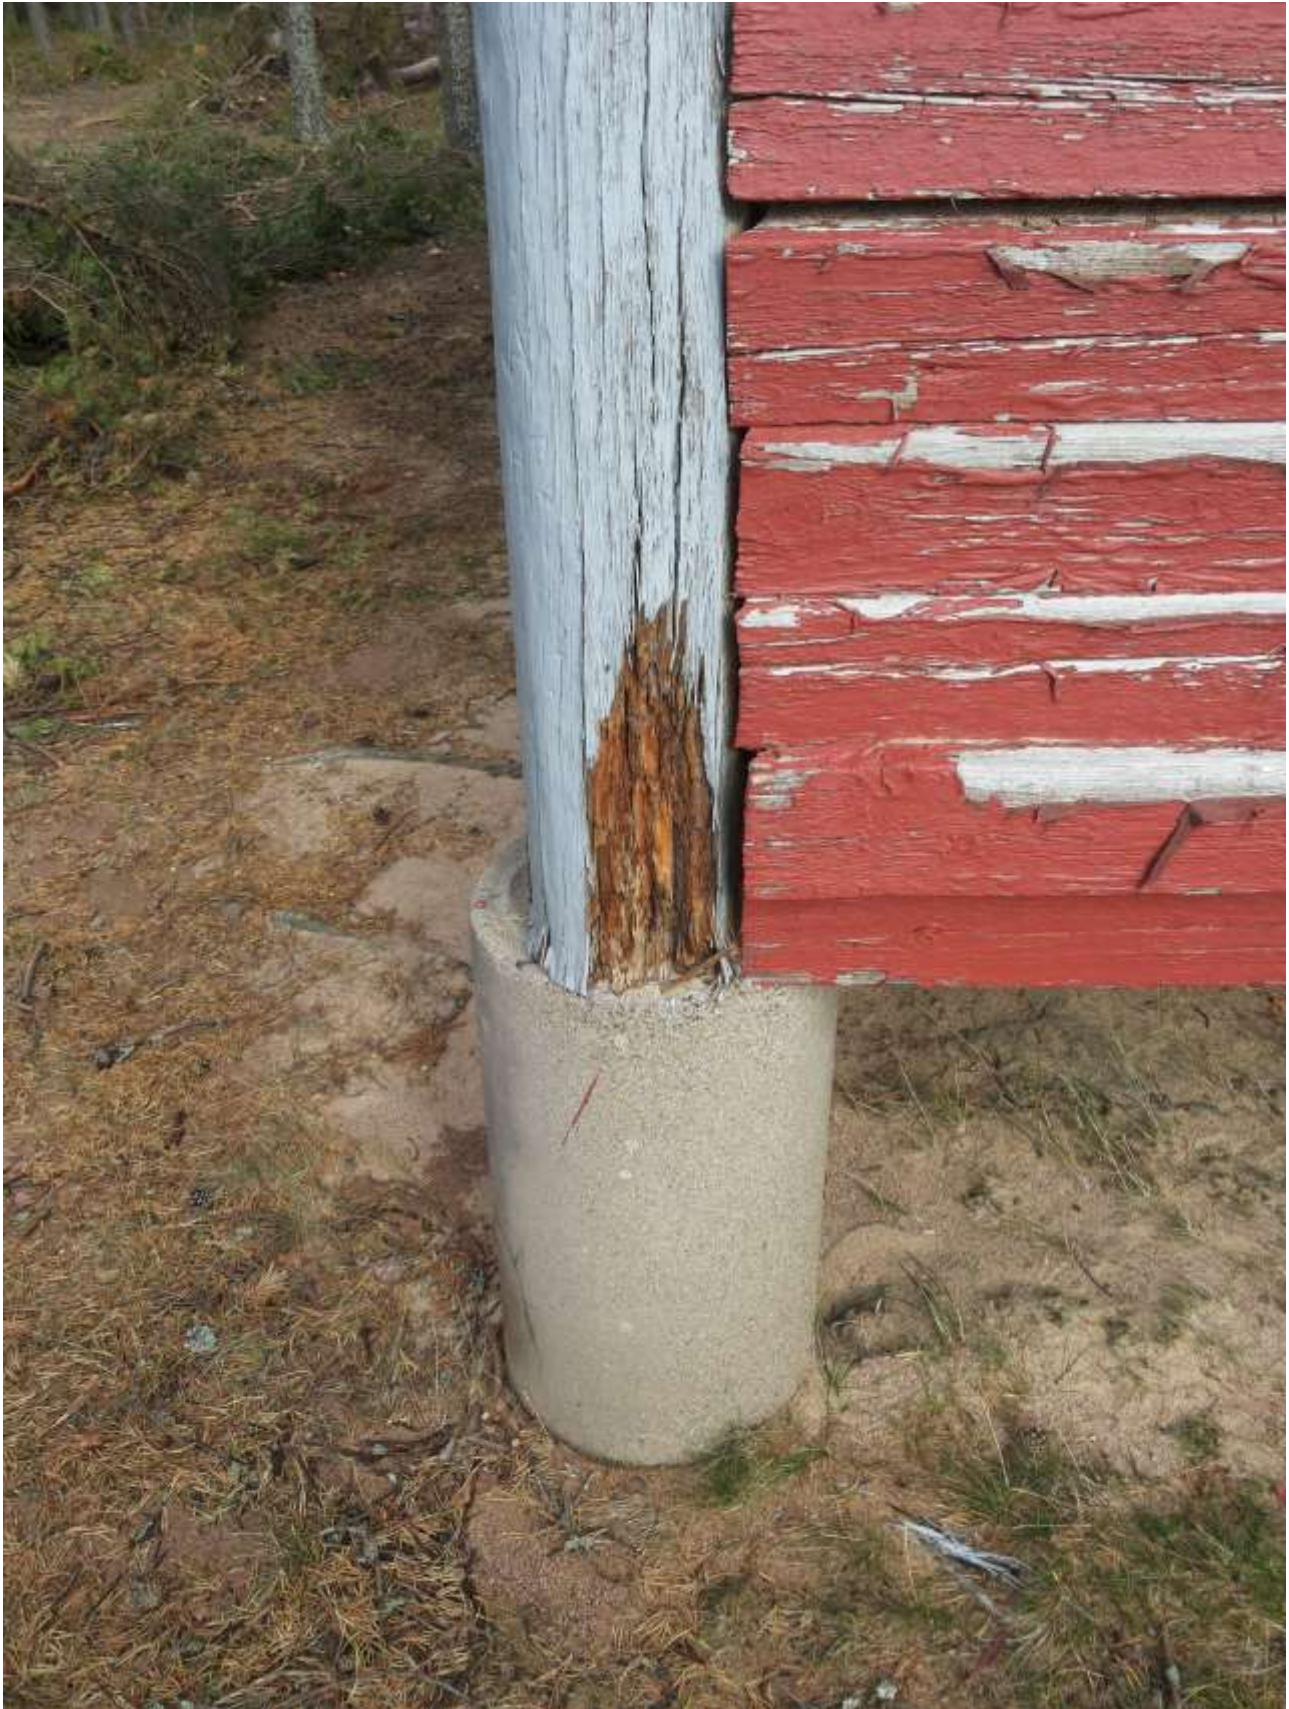
| 8.2<br>Ulkoseinät ja julkisivut. | <p>Hirsipinnat maalattu vesihöyryn painetta läpäisemättömällä maalilla ja maali hilseilee joka puolelta. Kuistin ja portaiden pinnat ovat huonokuntoiset. Tuulen mukana kulkeutuu hiekkaa terassille ja rakennuksen järven puoleiselle seinälle. Yksi nurkkahirsi on lahonnut alareunasta. Kts. Kuvat 4 ja 5.</p> <p><i>Maalipinnat suositellaan poistettavaksi ja uudelleen käsiteltäväksi ns. hengittävällä maalilla tai puunsuojalla.</i><br/> <i>Portaat ja kuisti suositellaan kunnostettavaksi tai uusittavaksi</i><br/> <i>Lahonnut nurkkahirsi suositellaan vaihdettavaksi.</i><br/> <i>Rantapenkereeseen voisi rakentaa tuulaidan torjumaan hiekan kulkeutumista terassille ja rakennuksen seinärakenteeseen.</i></p> |

**Kuva 4. Nurkkahirsi on lahonnut kapillaarikatkon puuttumisen vuoksi. Seinäpaneelien maalipinnat ovat huonokuntoiset.**

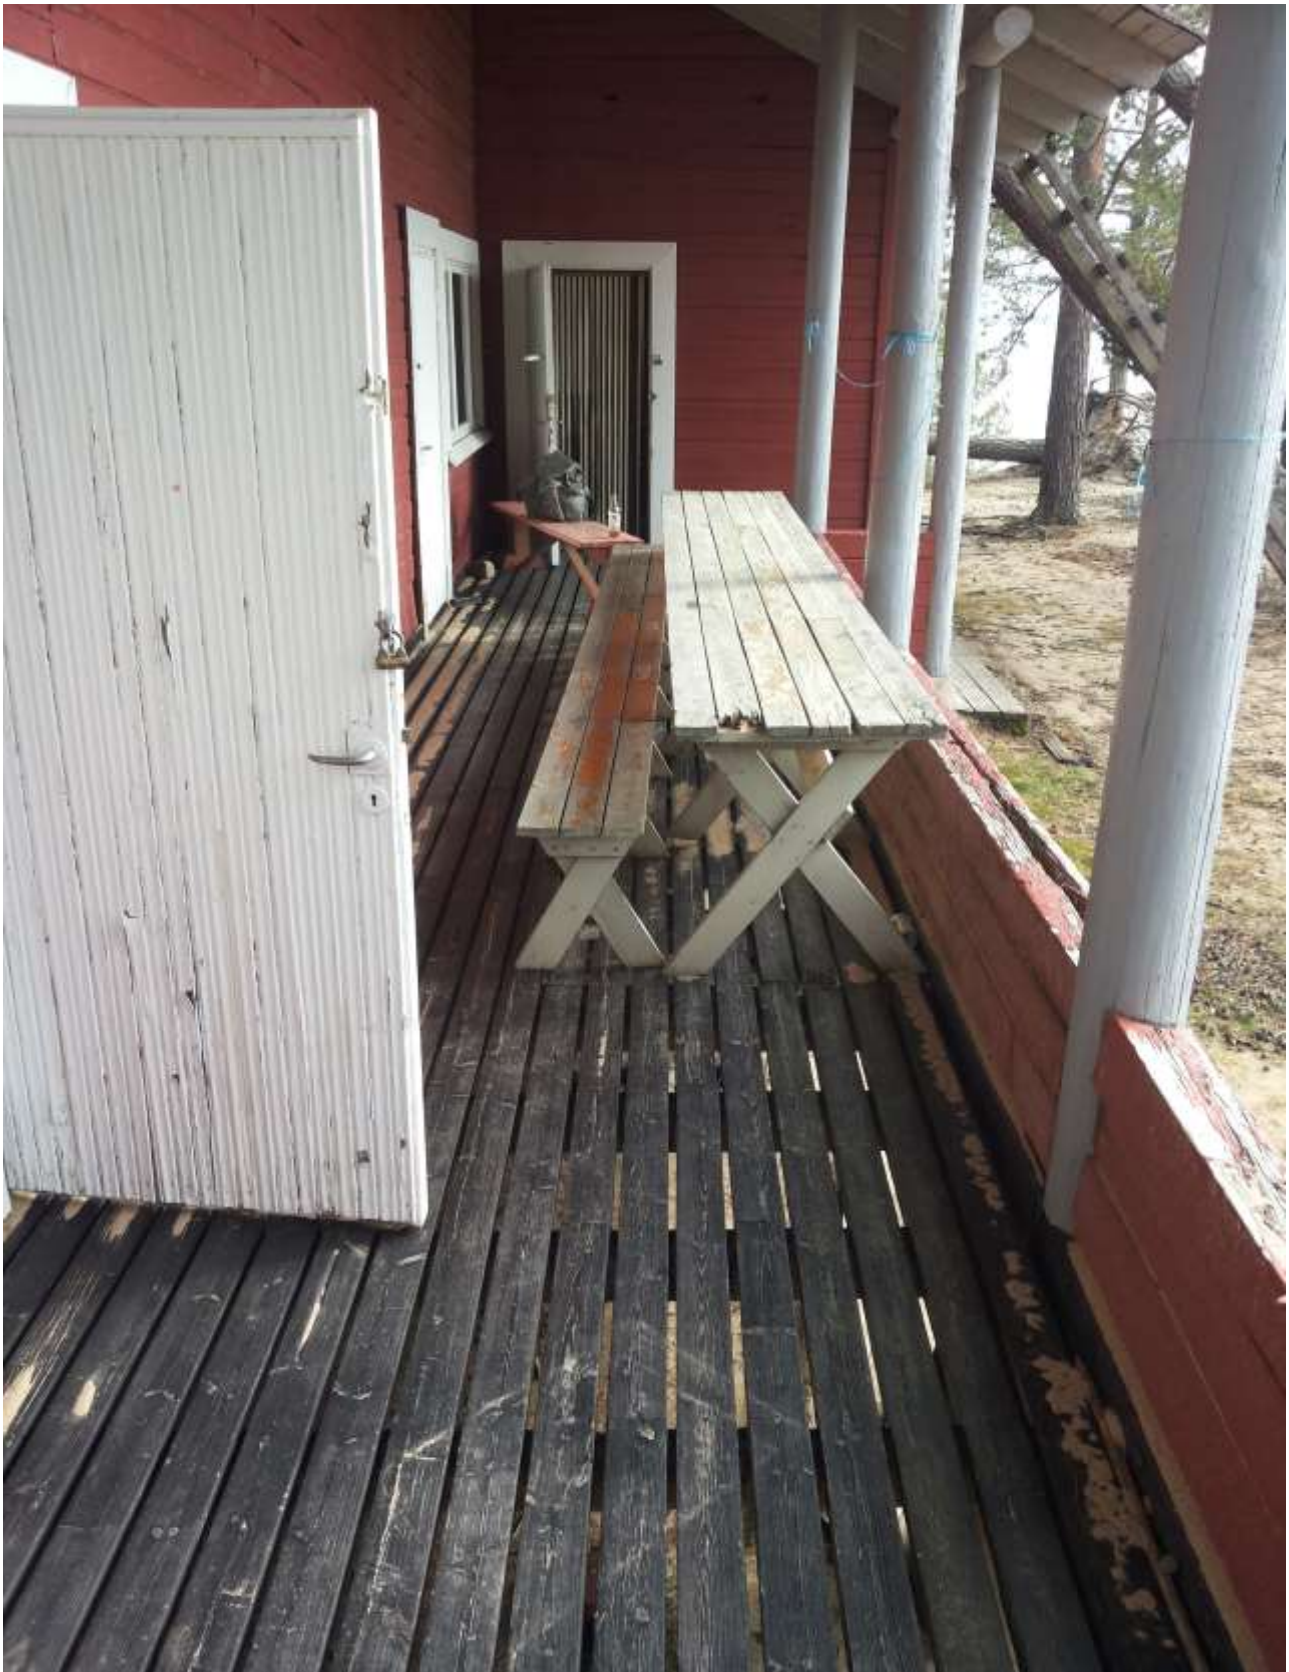
**Kuva 5. Kuistille on kerääntynyt tuulen mukana tullutta hiekkaa ja kuistin lattialaudoitus on kulunut.**

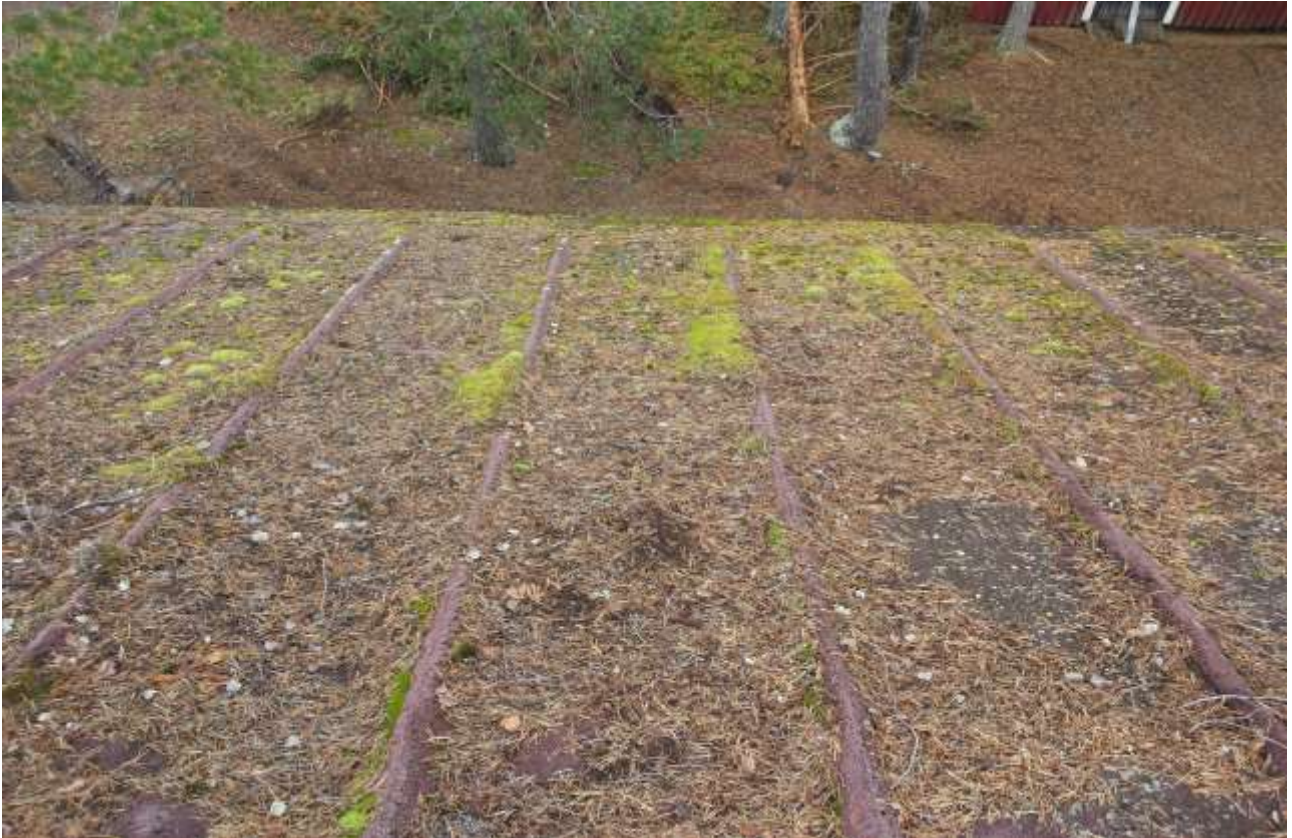
| 8.4<br>Yläpohja ja<br>vesikatto. | <p>Vesikatteena toimiva kattuhuopa on huonokuntoinen, kulunut ja virheellisesti asennettu harjan kohdalla. Toinen piipunpellitys kerää roskia. Lisäksi puita on kaatunut katon päälle. Sisätiloissa on havaittavissa vesikatolta peräisin olevia vesivuotojälkiä.</p> <p>Kts. Kuvat: 6, 7 ja 8.</p> <p><i>Suositellaan vesikatteen uusimista, piipun pellitysten uusimista ja samassa yhteydessä yläpohjan kunnon tarkastamista. Katon päälle kaatuneet puut on poistettava ja niiden aiheuttamat vauriot on korjattava.</i></p> |

**Kuva 6. Katolla on erittäin runsaasti sammalta ja havunneulasia.**

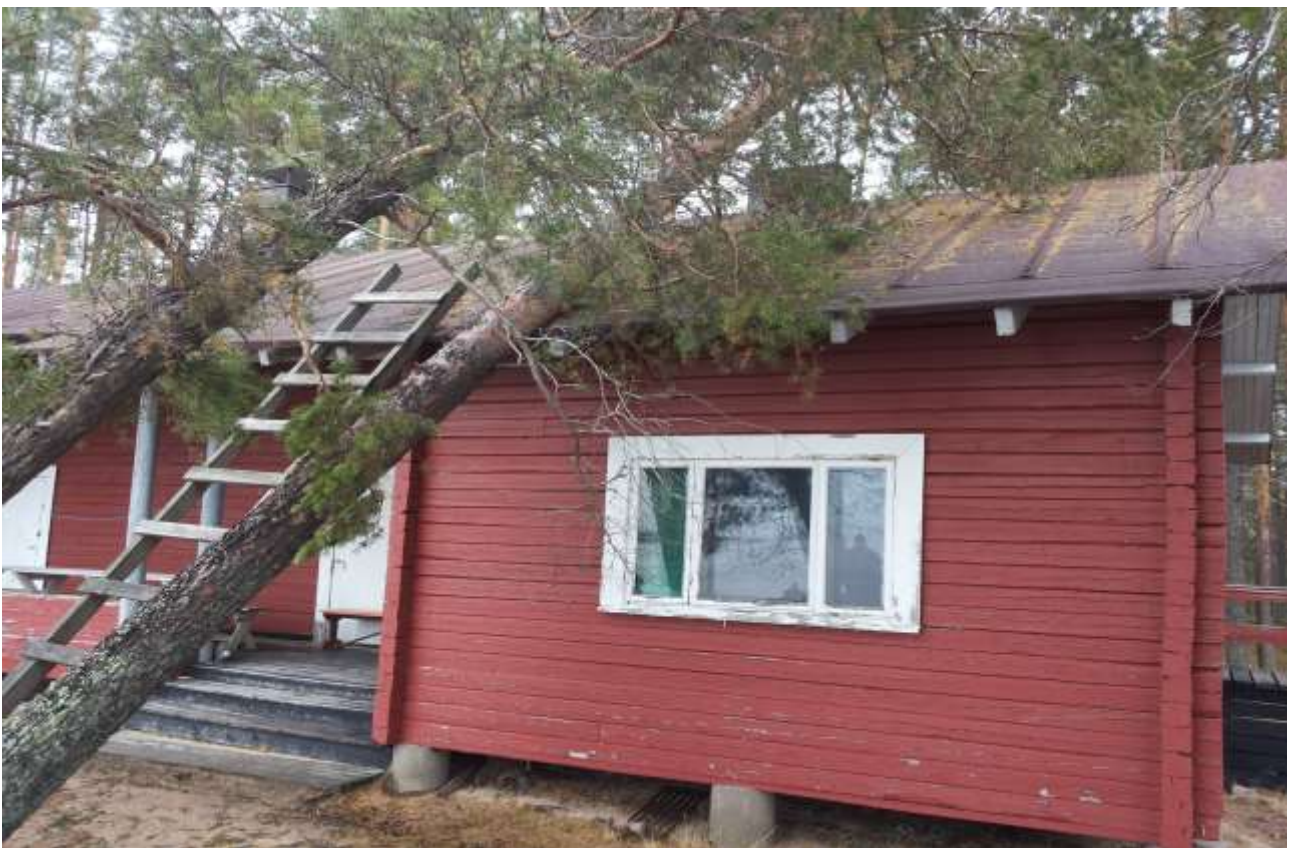
**Kuva 7. Puita on kaatunut katon päälle.**

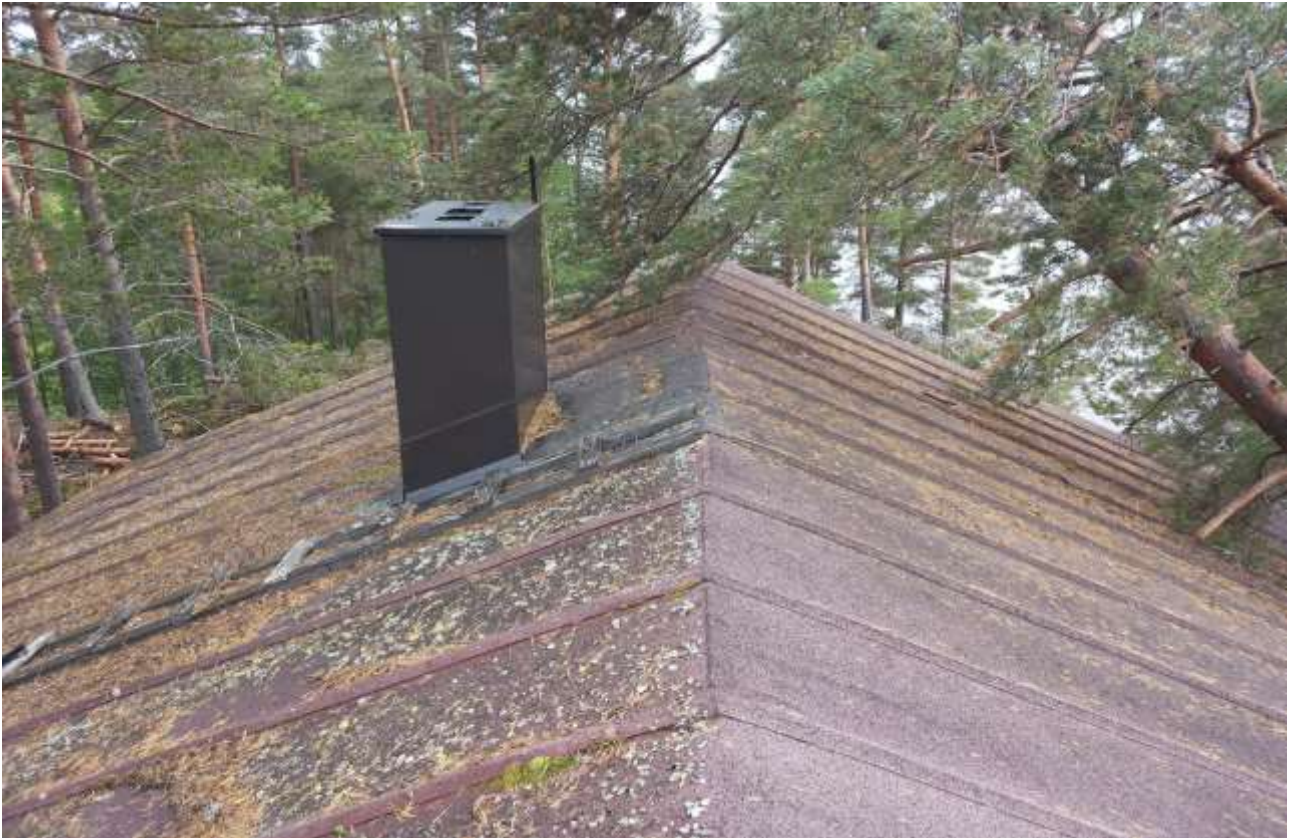
**Kuva 8. Piipun juuri kerää roskia ja vettä. Kattohuopa on asennettu virheellisesti harjan osalla.**

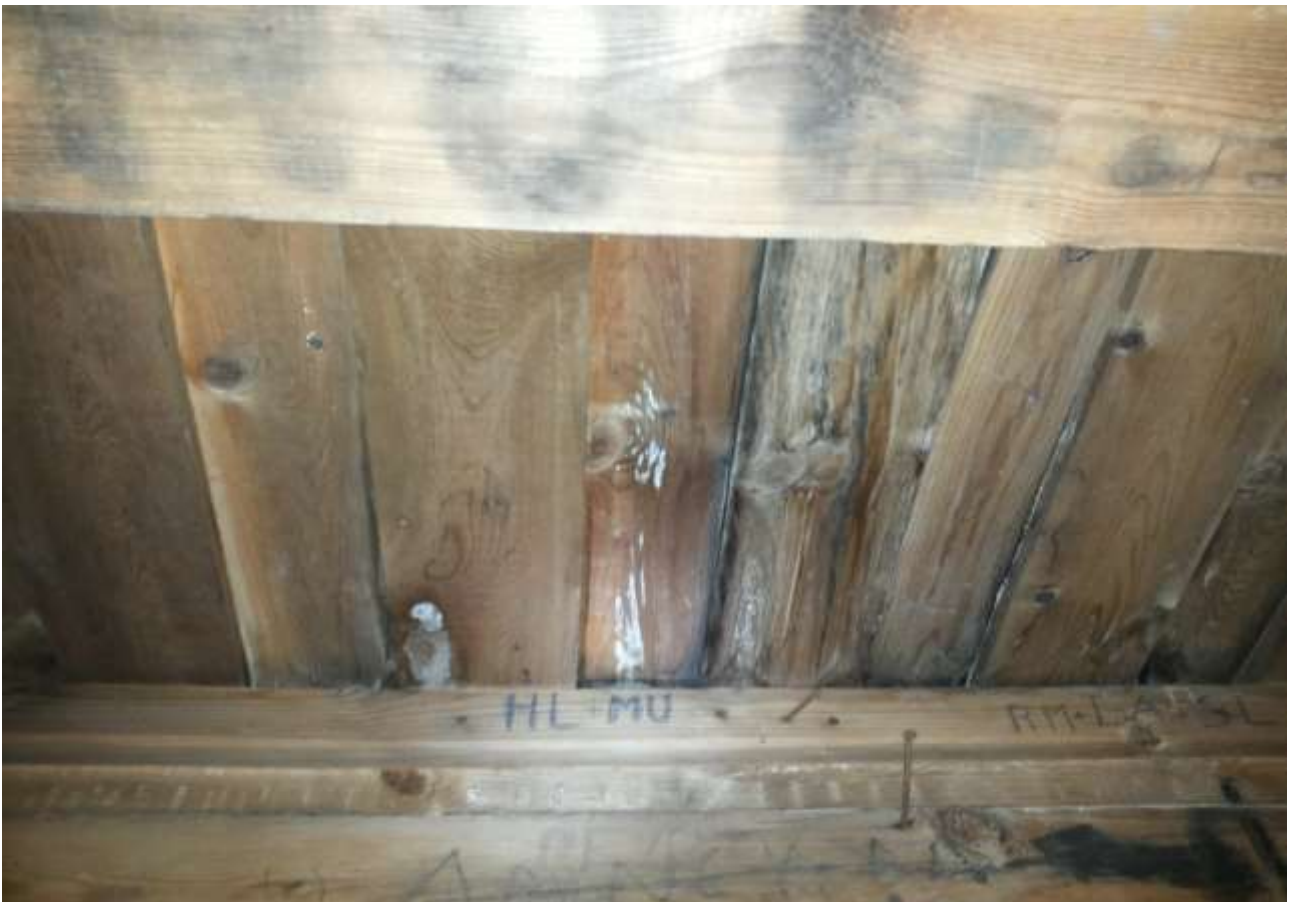
| 8.6<br>Muut sisätilat. | <p>Sisätiloissa on useissa kohdin havaittavissa vaurioita, jotka johtuvat vesikaton vuotamisesta.</p> <p><i>Suositellaan katon panelointien uusimista vaurioituneilta osin, seinien vuotojälkien puhdistamista ja pinnoitusta.</i></p> |

**Kuva 9. Sisäkatossa on lahonnutta ja mikrobikasvustoa sisältäviä puuosia, joka johtuu vesikatteen vuotamisesta.**

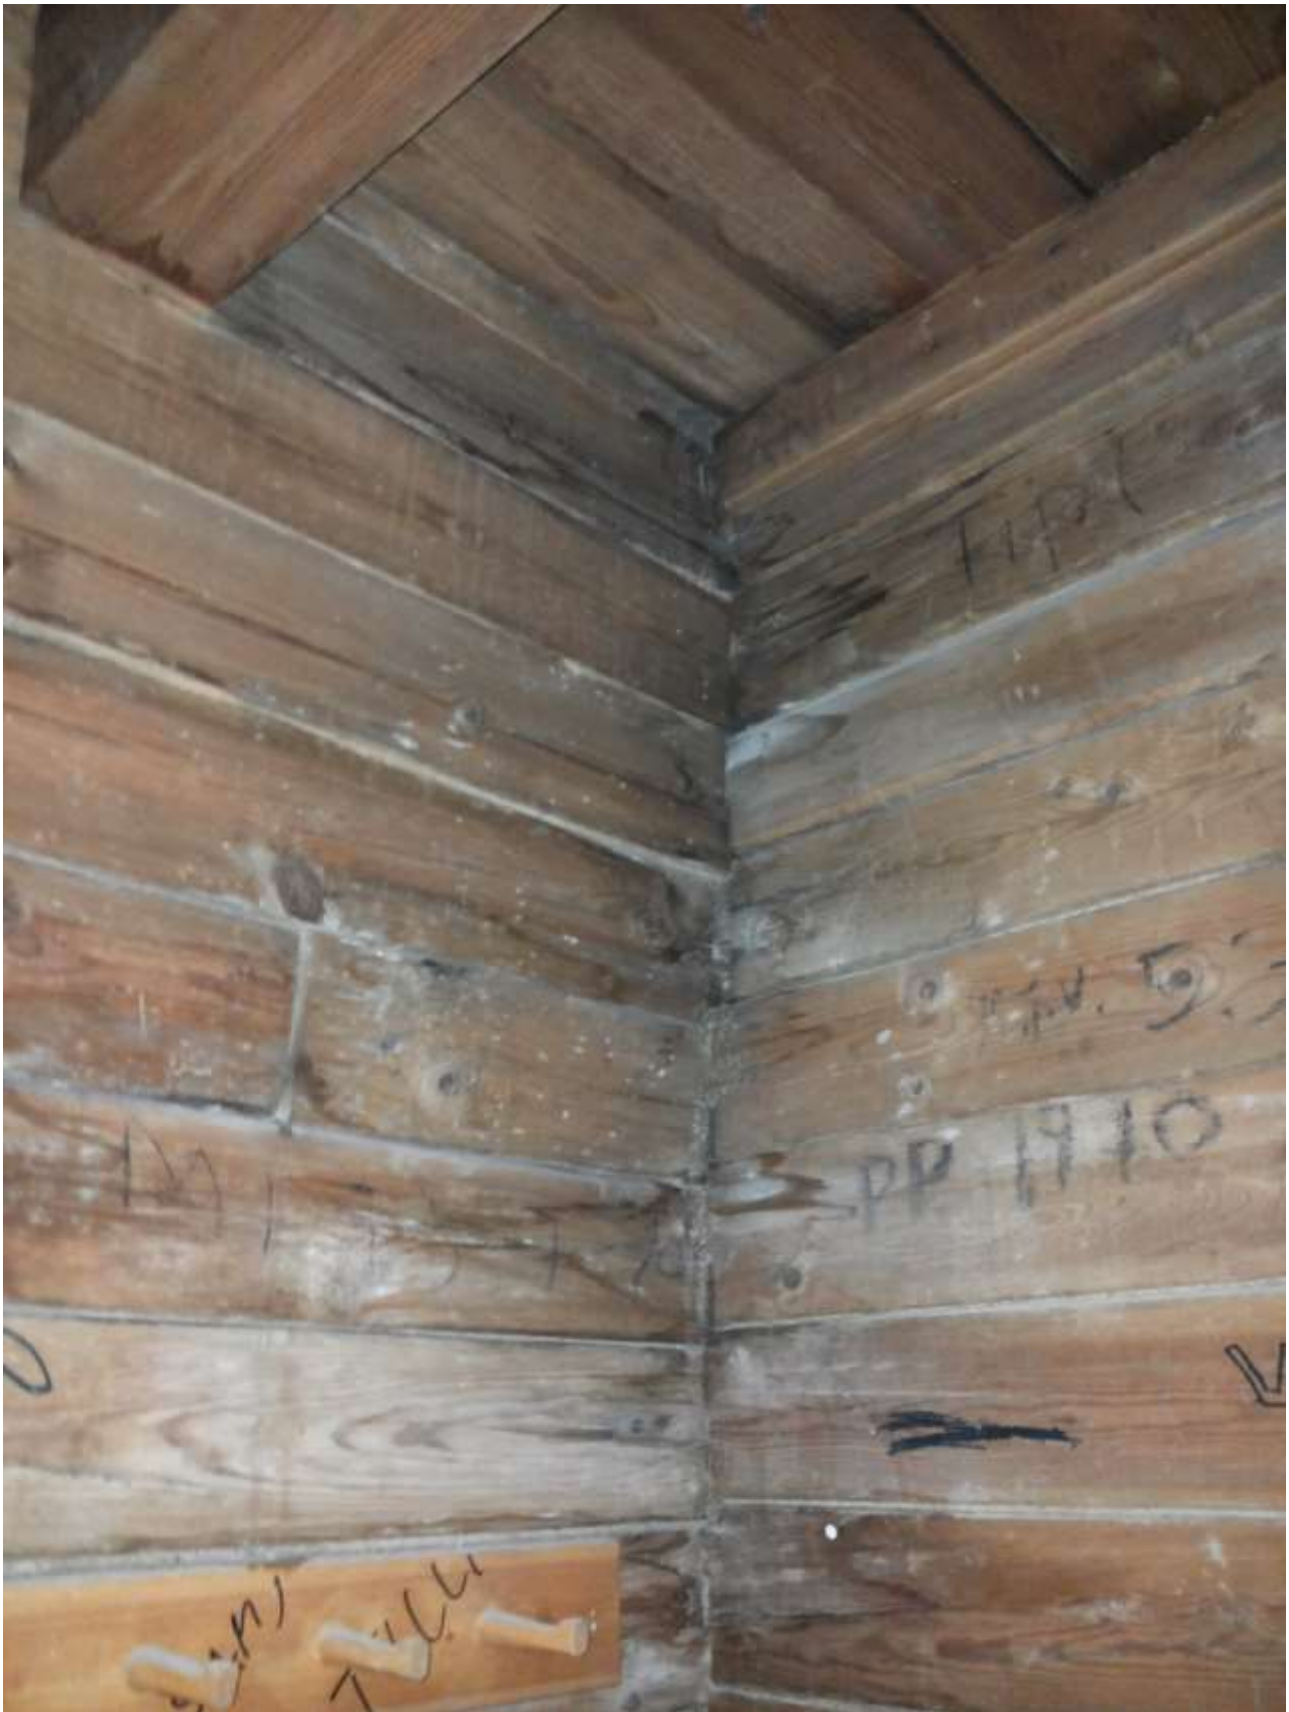
**Kuva 10. Nurkassa on vesikatteen vuotamisesta johtuva kosteusvaurio.**
