## YHTEISTOIMINTAMALLIN MUKAINEN KUNTOTARKASTUS

**17 Saunala Ärjänsaari**

## 1. YLEISTIETOA TARKASTUKSESTA

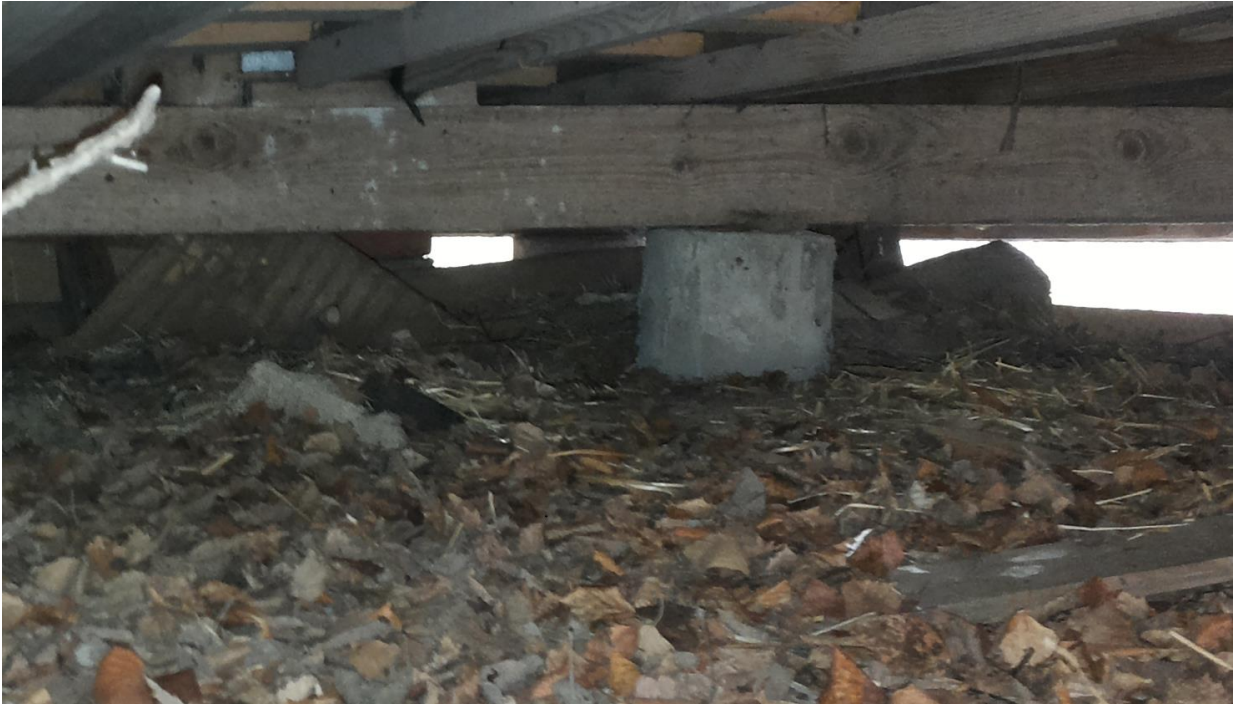
| 8.1<br>Perustukset, alapohja ja rakennuksen vierusta. | <p>Perustukset ovat liikkuneet hieman maan routimisen seurauksena. Kapillaarikatko puuttuu perustusten ja rungon välistä. Alapohjassa ylimääräistä puutavaraa ja roskaa. Kts. kuva 1.</p> <p><i>Suosittelaaan routavaurioiden korjaamista ja routimisen estämistä. Suositellaan huopakaistan lisäämistä perustusten ja rungon väliin kapillaarikatkoksi. Alapohjasta tulisi poistaa ylimääräinen puutavara ja roskat.</i></p> |

Kuva 1. Peruspilari on liikkunut hieman. Alapohjassa on ylimääräistä puutavaraa ja roskia.

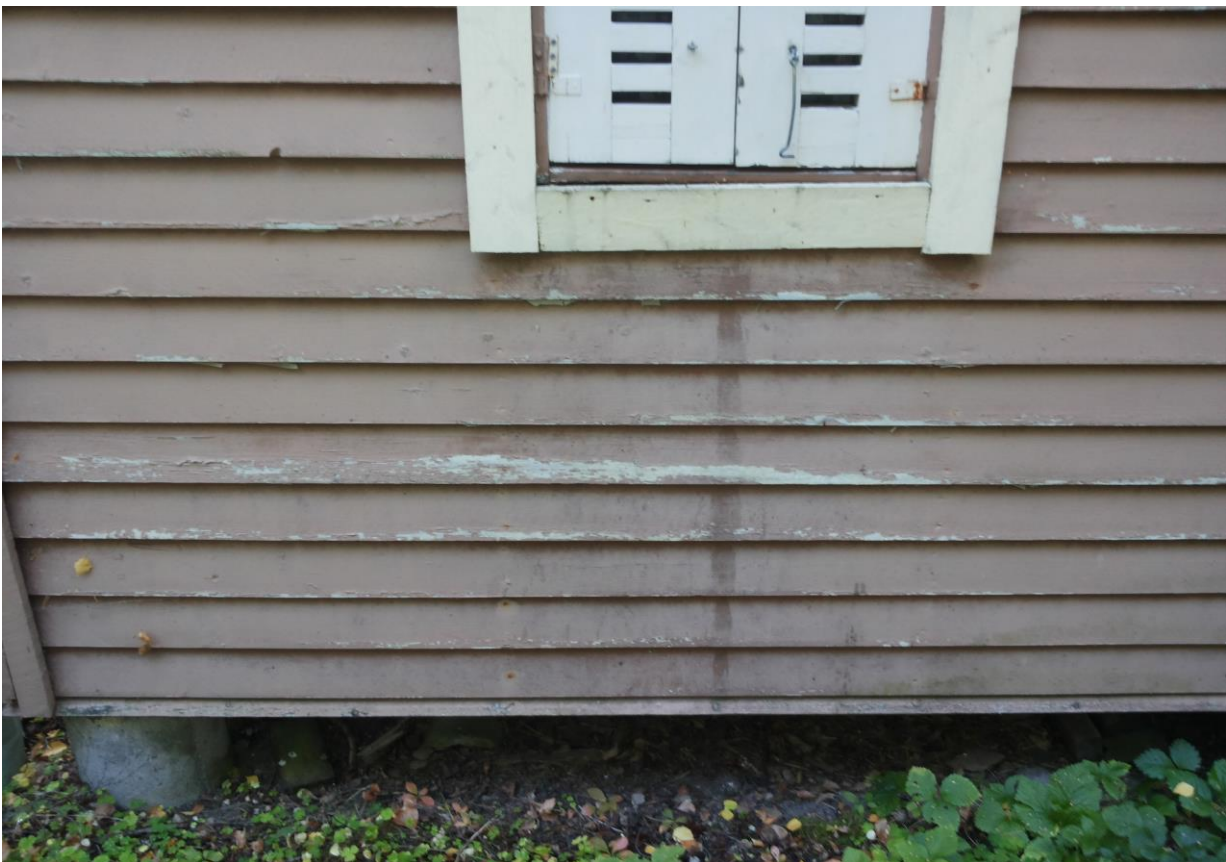
| 8.2<br>Ulkoseinät ja julkisivut. | <p>Maalipinnat ovat kuluneet ja rapautuneet. Julkisivun alimmaisiet laudat ovat osittain huonokuntoiset. Portaati ja terassi ovat lahot ja huonokuntoiset. Kts. kuvat 2 ja 3.</p> <p><i>Suosittelaaan alimpien huonokuntoisten lautojen vaihtoa, maalipintojen puhdistamista mekaanisesti tai soodapuhaltamalla ja maalausta. Portaati ja terassi suositellaan uusittaviksi.</i></p> |

Kuva 2. Maalipinnat ovat kuluneet ja rapistuneet.

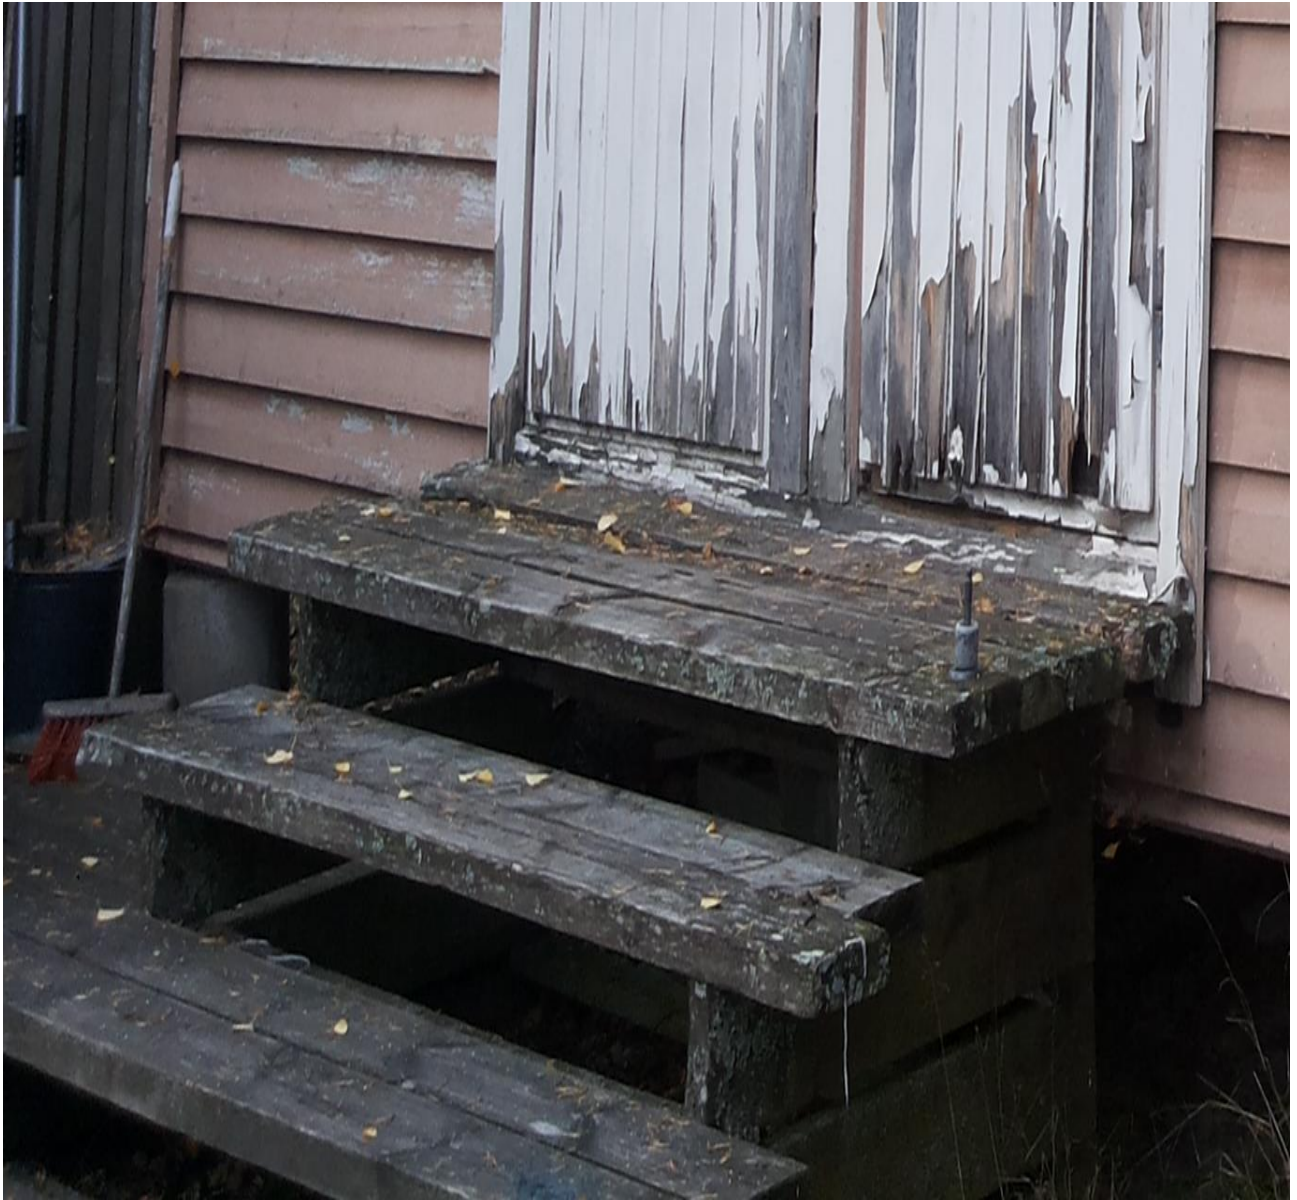
**Kuva 3. Portaat ja terassi ovat lahot ja huonokuntoiset.**

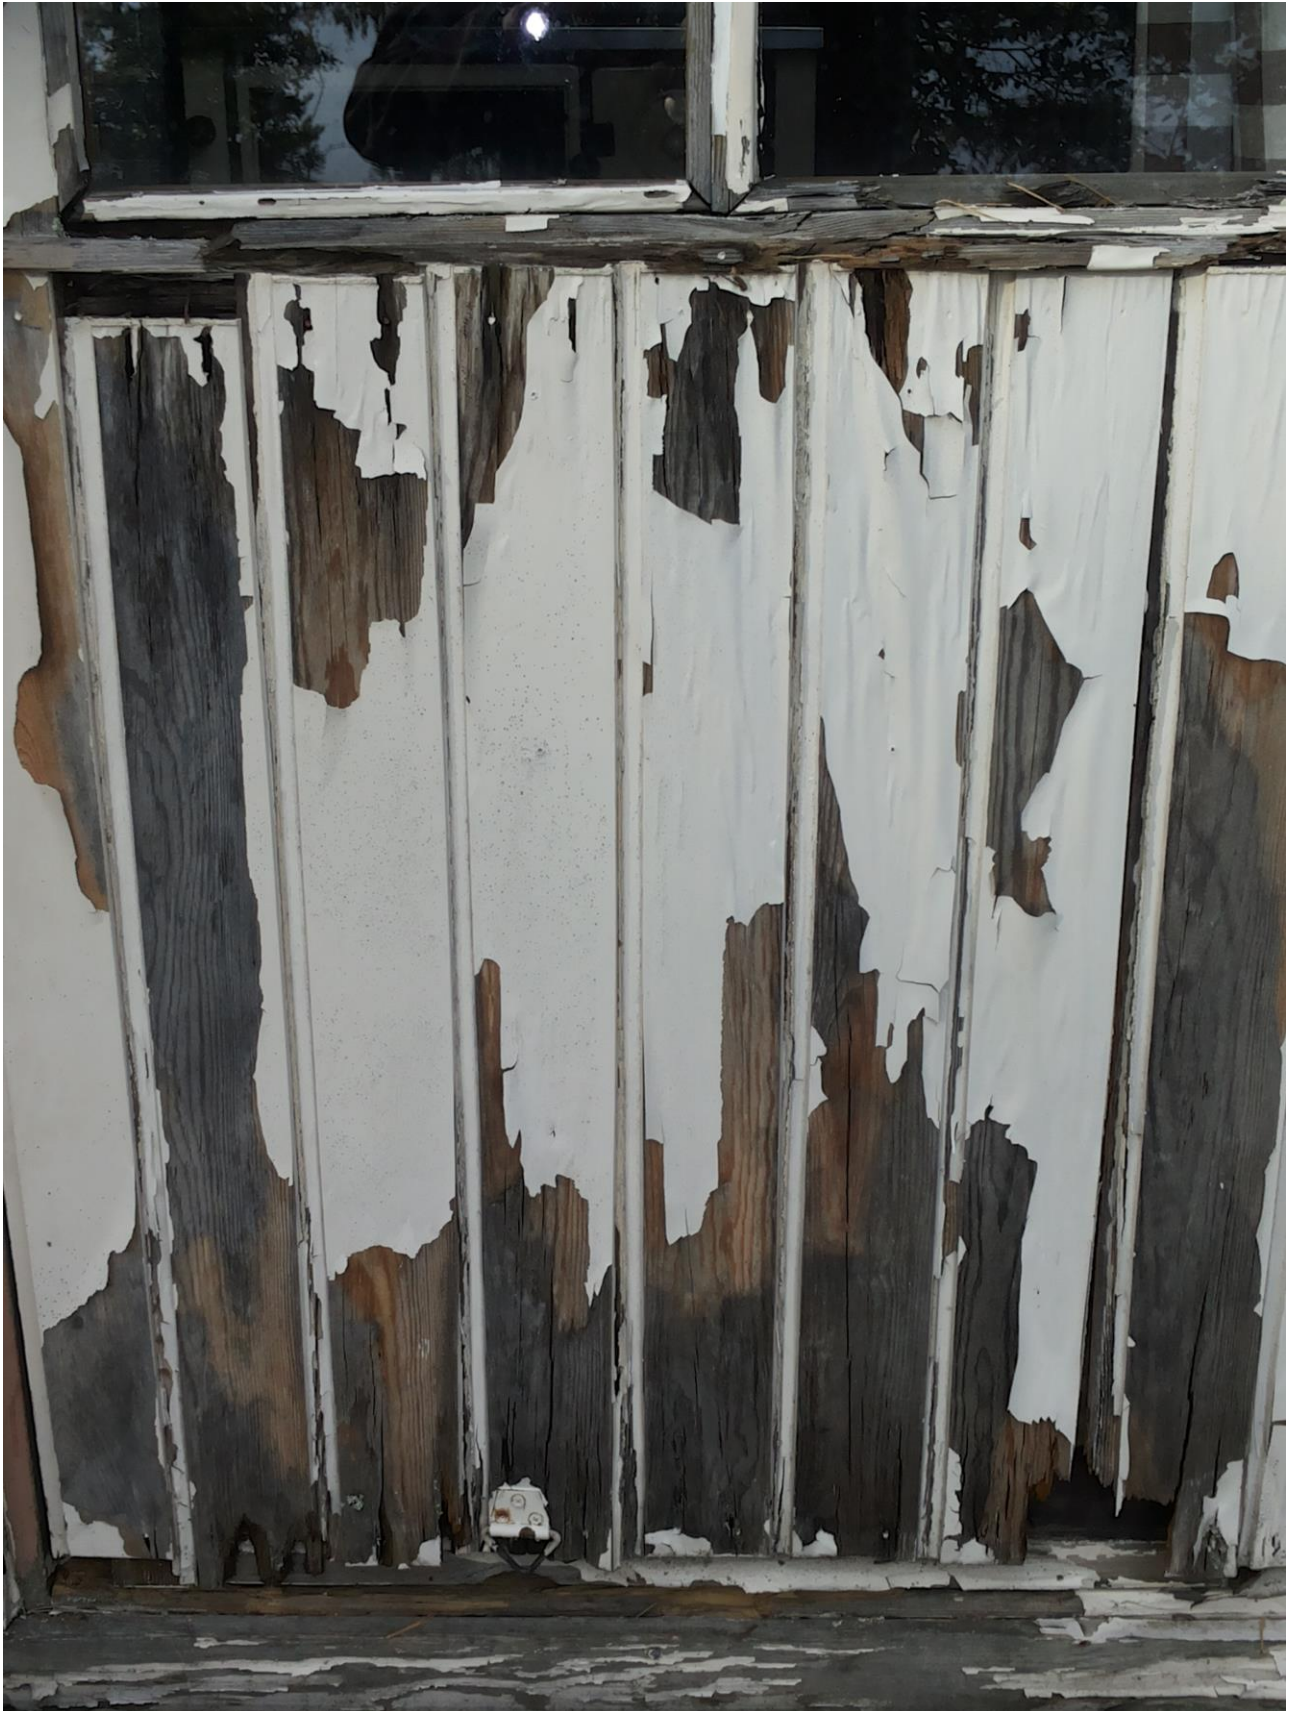
| 8.3<br>Ikkunati ja ulko-ovet. | <p>Ovet ja ikkunati ovat huonokuntoiset. Oviissa on paljon lahovaurioita. Kts. kuva 4.</p> <p><i>Kaikki ovet ja ikkunati suositellaan uusittavaksi.</i></p> |

**Kuva 4. Ovessa on paljon lahovaurioita.**

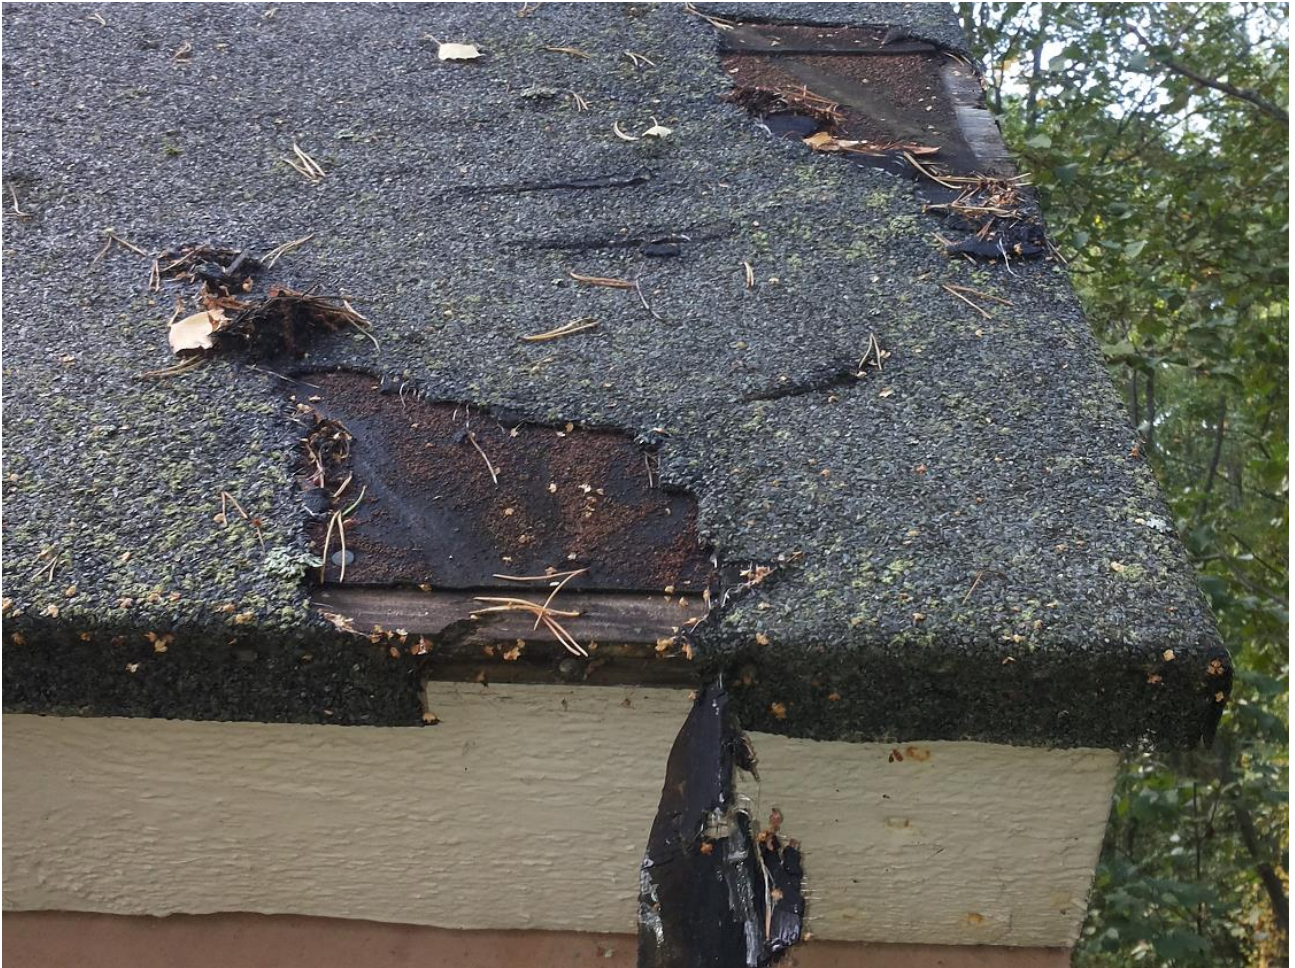
| 8.4<br>Yläpohja ja vesikatto. | <p>Vesikatteena toimiva huopa on kulunut ja paikoitellen vesikatteesta puuttuu palasia. Räystäältä puuttuu tippanokka, joka on rakenteellinen virhe, ei ko. rakennustyyliin kuuluva yksityiskohta.<br/>Kts. kuva 5.</p> <p><i>Vesikatto suositellaan uusittavaksi, räystäälle tehtävä tippanokka, Vesikatteen alapuolinen yläpohjan kunto tarkistettava vesikatteen uusimisen yhteydessä.</i></p> |

**Kuva 5. Huopakate on kulunut ja paikoitellen siitä puuttuu palasia.**

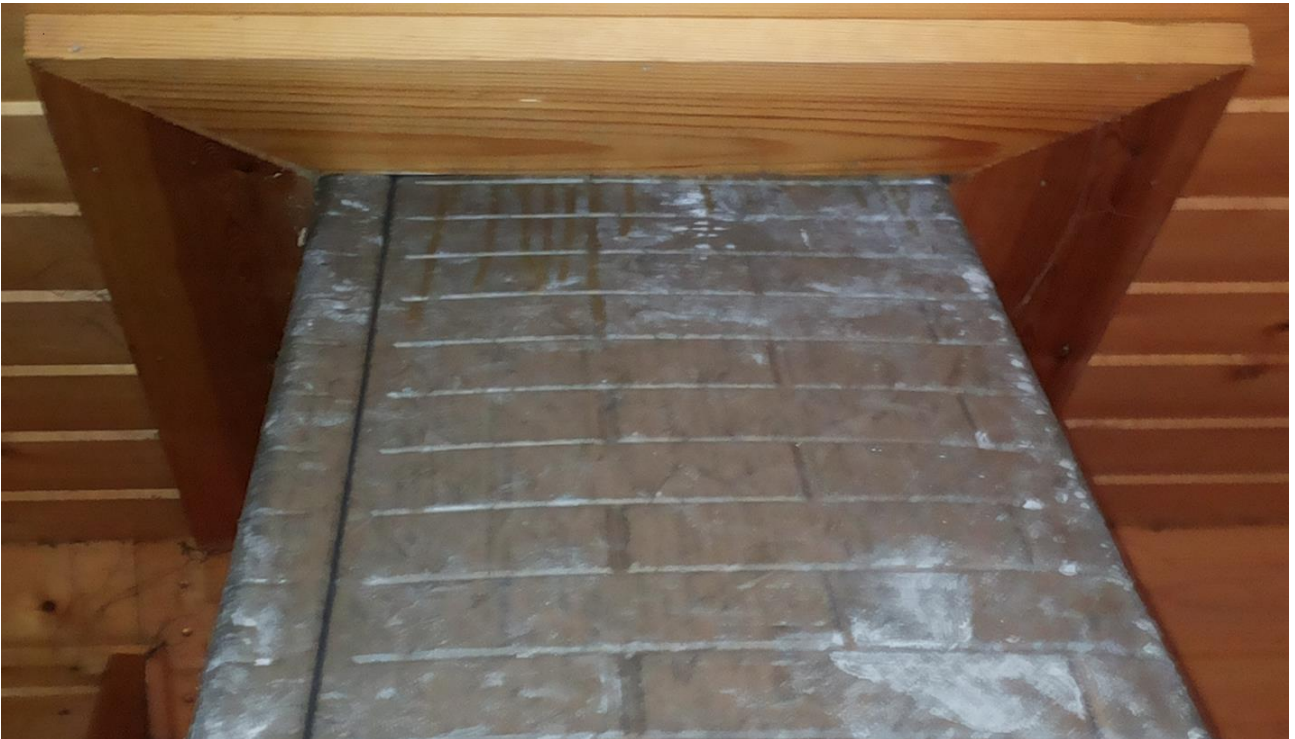
| 8.6<br>Muut sisätilat. | <p>Hormin juuressa on vesivuotojälkiä.<br/>Kts. kuva 6.</p> |

**Kuva 6. Vesivuotojälkiä hormin juuressa olevissa listoituksissa ja piipun pellityksessä.**
