## YHTEISTOIMINTAMALLIN MUKAINEN KUNTOTARKASTUS

### 13 Marjala Ärjänsaari

## 1. YLEISTIETOA TARKASTUKSESTA

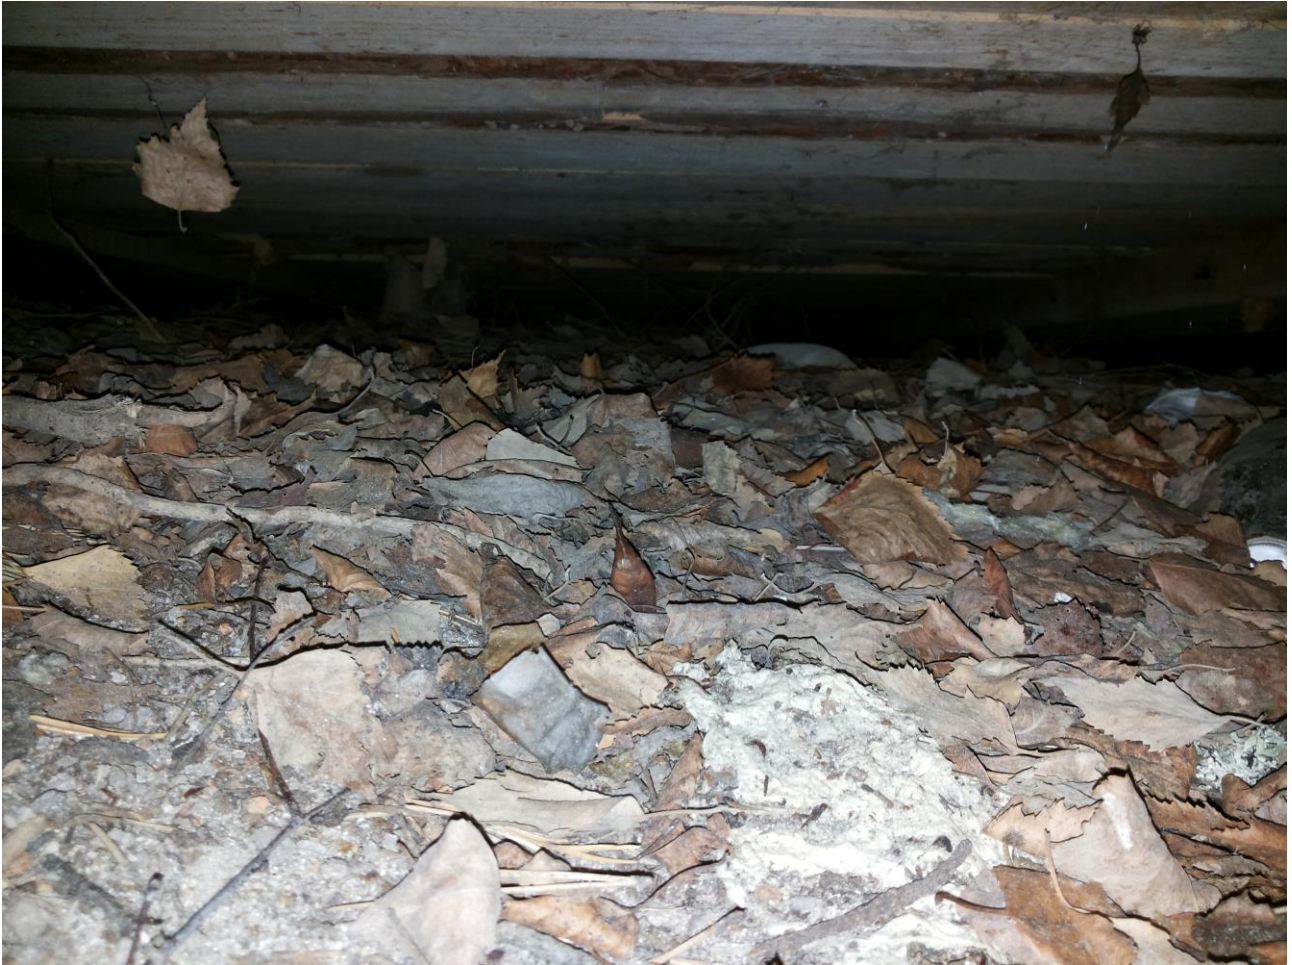
| NIMIKE | HAVAINNOT |
|---|---|
| 8.1<br>Perustukset, alapohja ja rakennuksen vierusta. | <p>Alapohja on kuivan oloinen, peruspilarit ehjät ja suorassa. Alapohjassa ei ole tuulensuojapaperia / -levyä. Alapohjan tuuletus on riittämätön. Kts. kuva 1 ja 2.</p> <p><i>Suosittelaa rakennuksen nostamista ylemmäs. Rakennuksen puuosat tulee olla maasta irti loma-ajan asunnossa vähintään 300 mm.</i></p> |

**Kuva 1. Alapohjan tuuletus on riittämätön ja siellä on maatuvaa jätettä.**

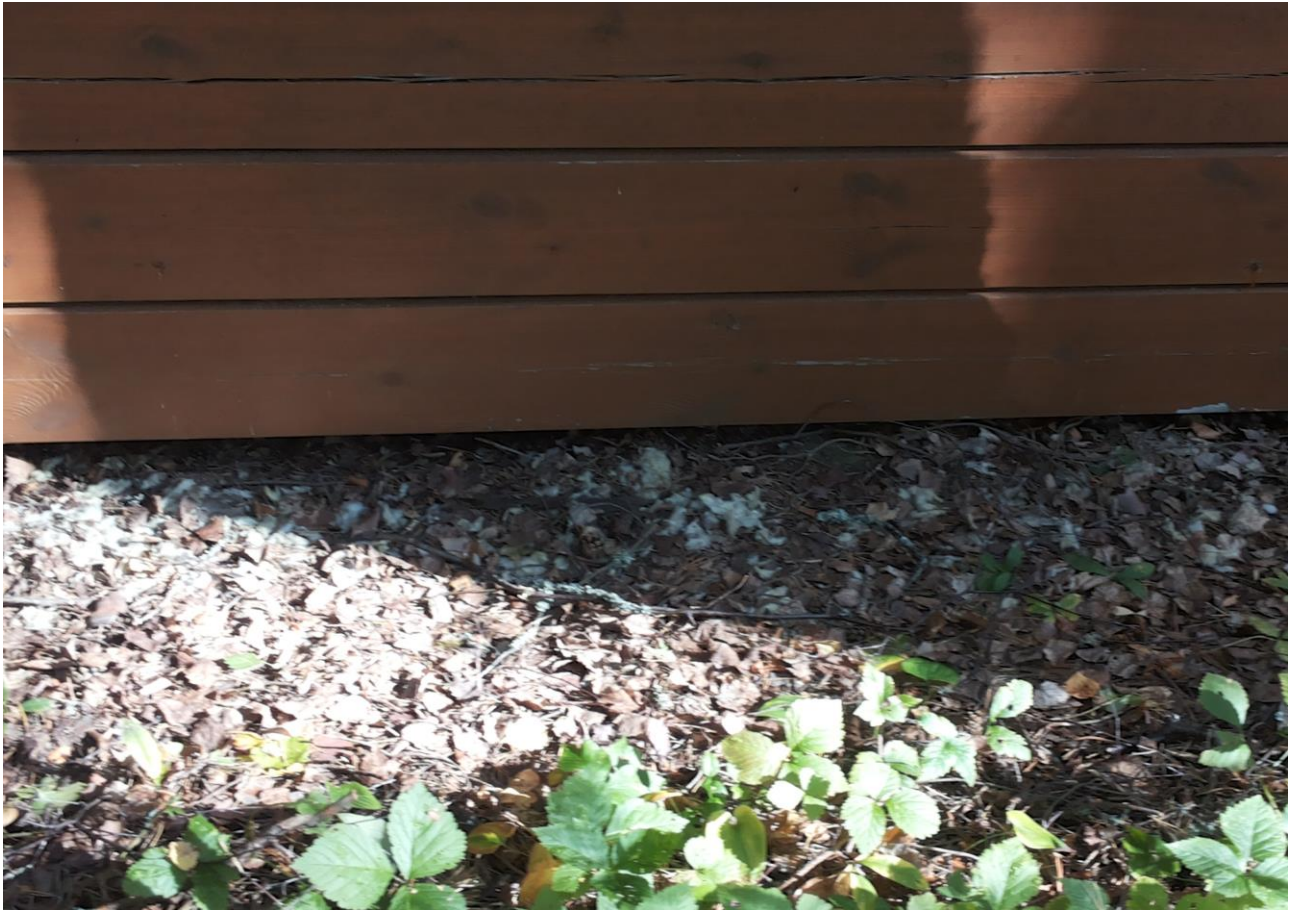
**Kuva 2. Rakennus on lähes kiinni maassa.**

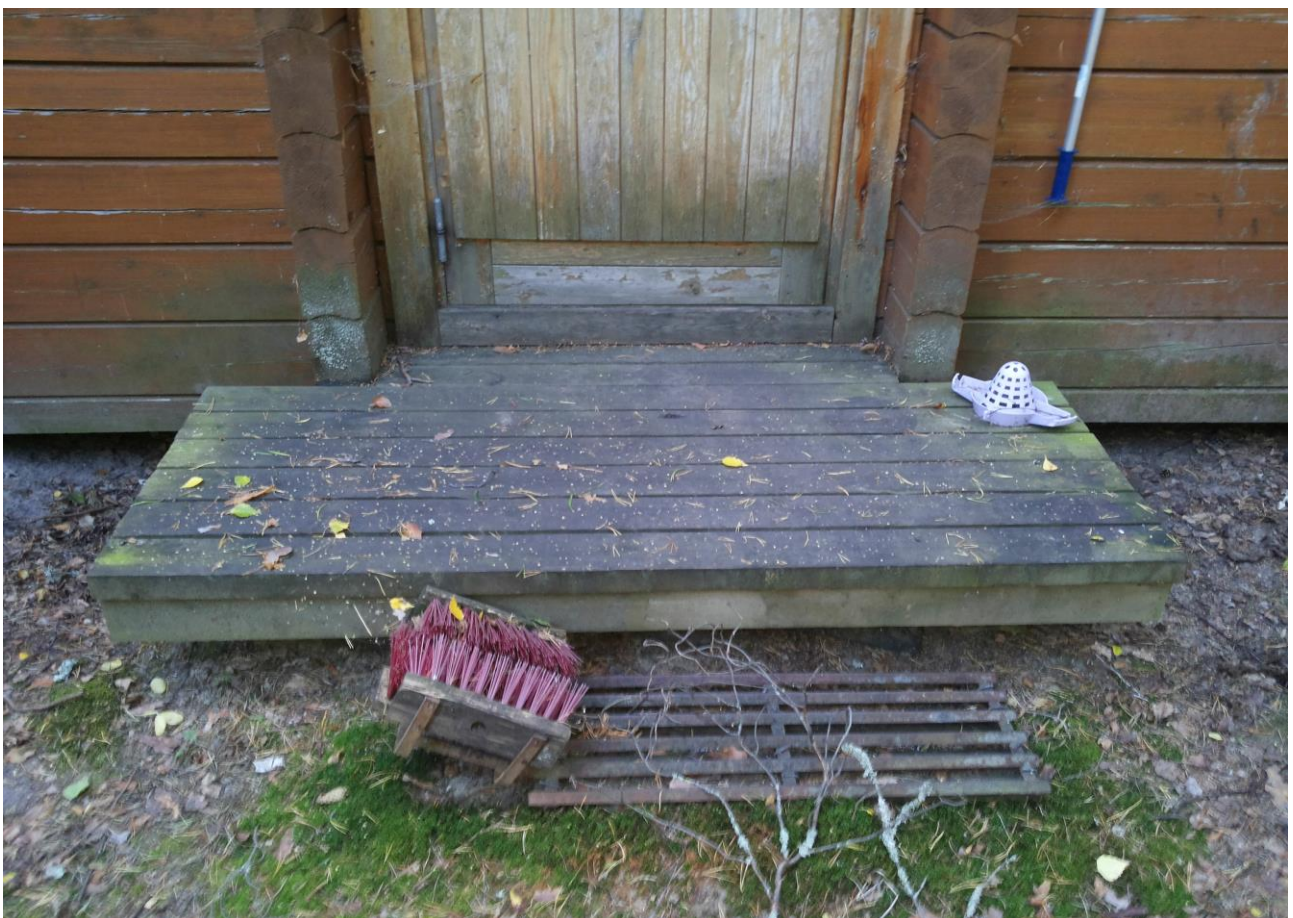
| NIMIKE | HAVAINNOT |
|---|---|
| 8.2<br>Ulkoseinät ja julkisivut. | <p>Julkisivun maalipinta on osittain hilseillyt ja kulunut. Rakennuksen taka-oven pinnassa ja hirren pinnassa sekä portaissa on havaittavaa mikrobikasvustoa. Portaiden ja terassin maalipinnat ovat kuluneet, portaissa hieman lahoa. Kts. kuva 3.</p> <p><i>Julkisivut suositellaan pestäväksi laimennetulla hypokloriittiliuoksella tai homepesulla ja huoltomaalattaviksi. Portaat ja terassi suositellaan kunnostettaviksi tai uusittaviksi.</i></p> |

**Kuva 3. Takaoven pinnassa, hirren pinnassa ja portaissa on lahoa ja mikrobikasvustoa.**

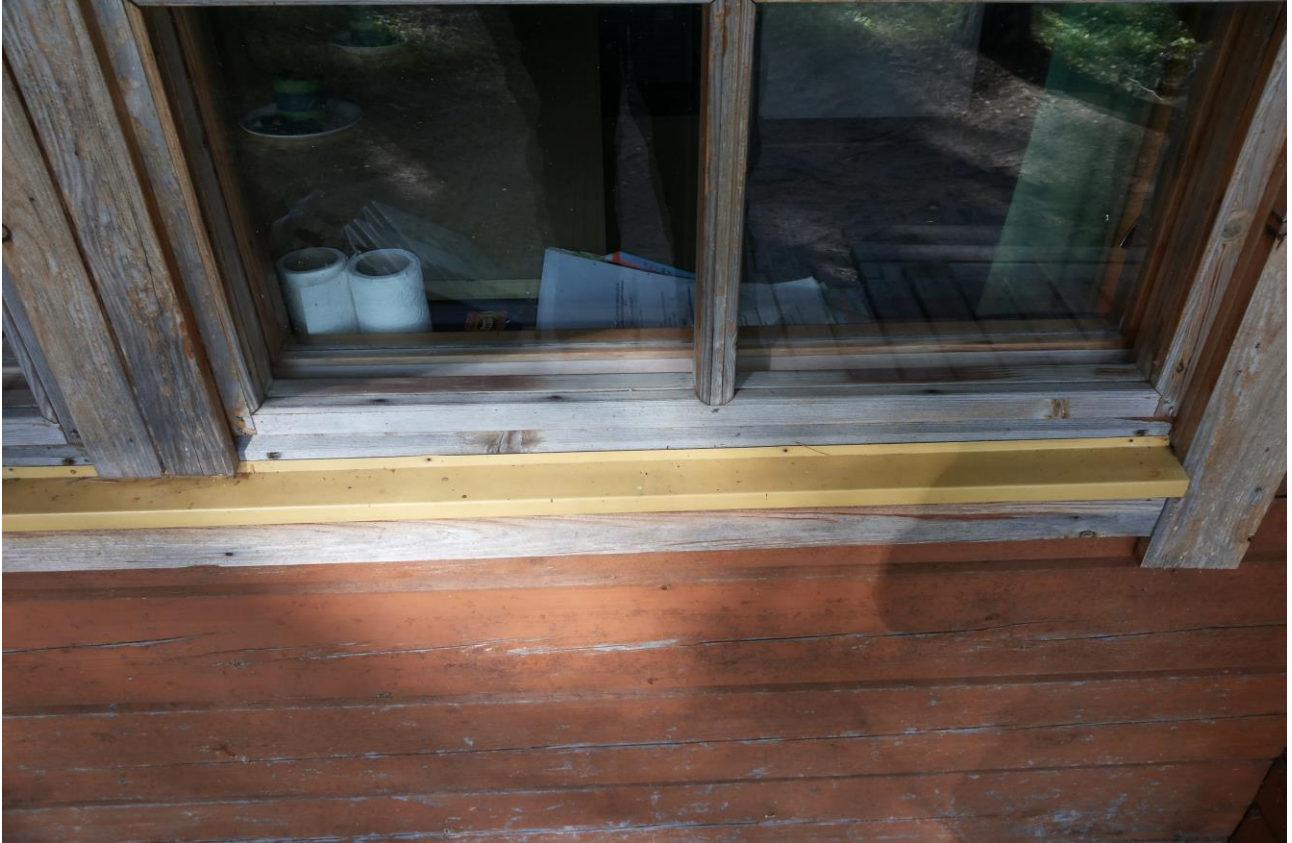
| NIMIKE | HAVAINNOT |
|---|---|
| 8.3<br>Ikkunat ja ulko-<br>ovet. | <p>Ikkunanpuitteet ja -karmit, sekä ovien ulkopinta on rapautunut ja kulunut. Ikkunoiden ja ovien puuosissa on havaittavissa sinistäjäsiementä. (Ei haittaa rakenteelle). Kts. kuva 4.</p> <p><i>Ikkunoiden ja ovien ulkopinnat suositellaan korjattaviksi / uusittaviksi.</i></p> |

**Kuva 4. Ikkunanpuitteet ovat kuluneet.**

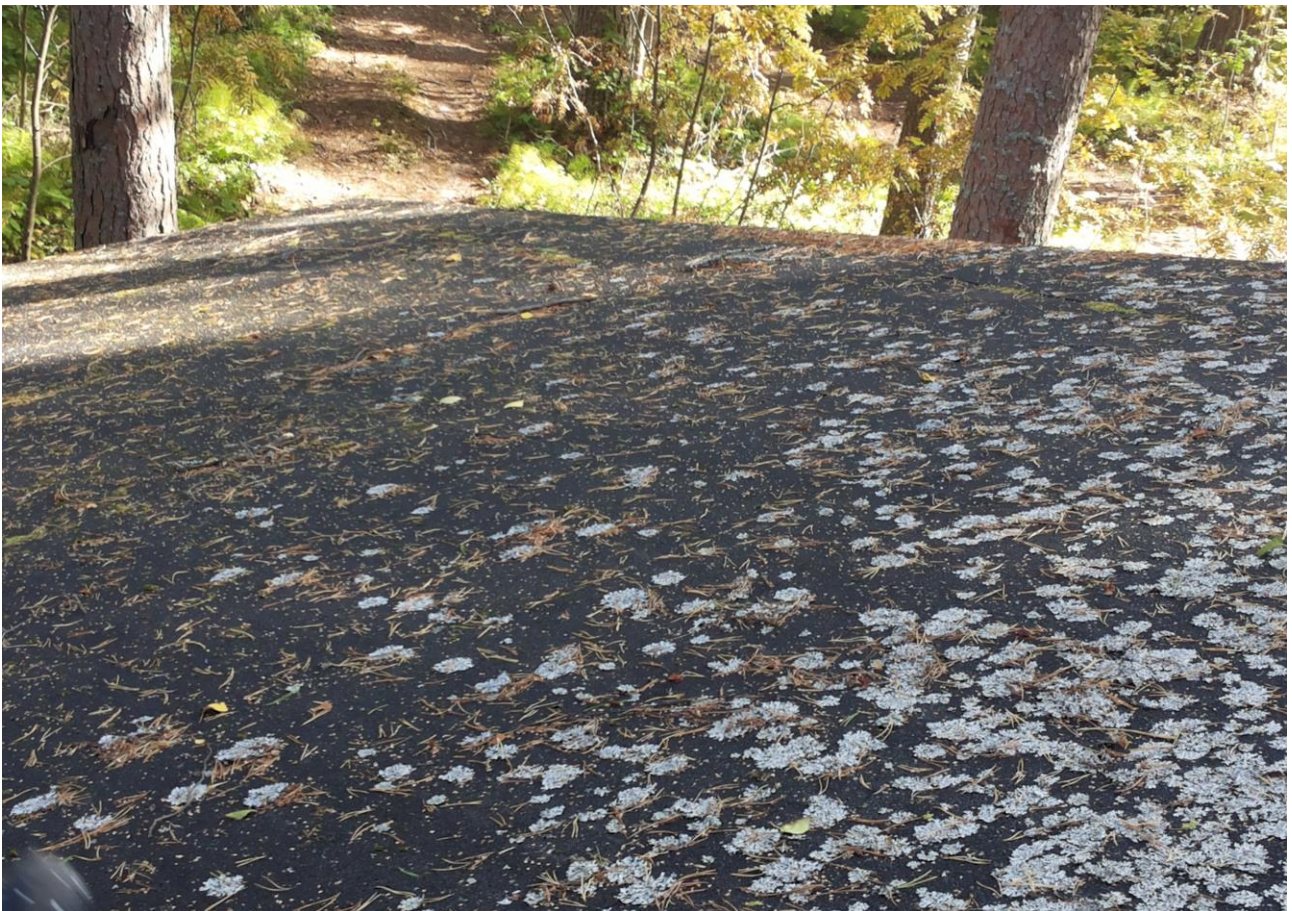
| 8.4<br>Yläpohja ja vesikatto. | <p>Vesikatteella kasvaa runsaasti jäkälää ja siellä on myös havunneulasia. Yläpohjan tuuletus sivuilta n. 5 mm, mutta lintuverkko puuttuu. Yläpohjan lämmöneristeessä on eläimien tekemiä onkaloita. Piipun pellitykset ovat kiinnitetty kiinteästi piippurakenteeseen ja irronneet vesikattorakenteesta hirren painumisen vuoksi. Kts. kuvat 5, 6 ja 7.</p> <p><i>Yläpohjan tuuletus on varmistettava ja räystäälle asennettava lintuverkot. Vesikatteen uusimisen yhteydessä varmistettava lämmöneristeiden kunto ja ne ovat tarvittaessa uusittava. Suositellaan piipun pellityksien uusimista samassa yhteydessä.</i></p> |

**Kuva 5. Katolla kasvaa runsaasti jäkälää ja siellä on havunneulasia.**

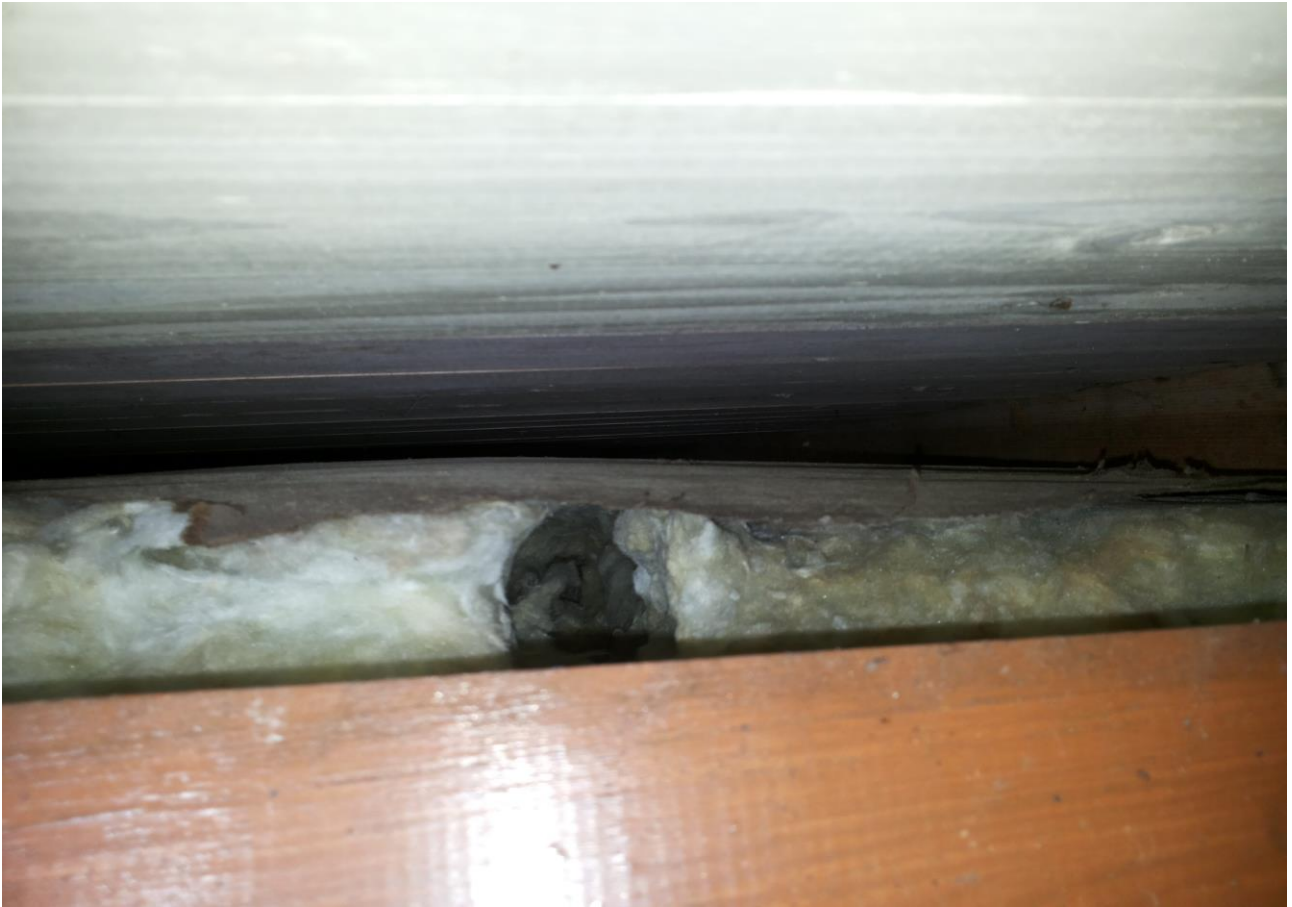
**Kuva 6. Yläpohjan eristeessä eläimien tekemiä onkaloita. Lintuverkot puuttuvat.**

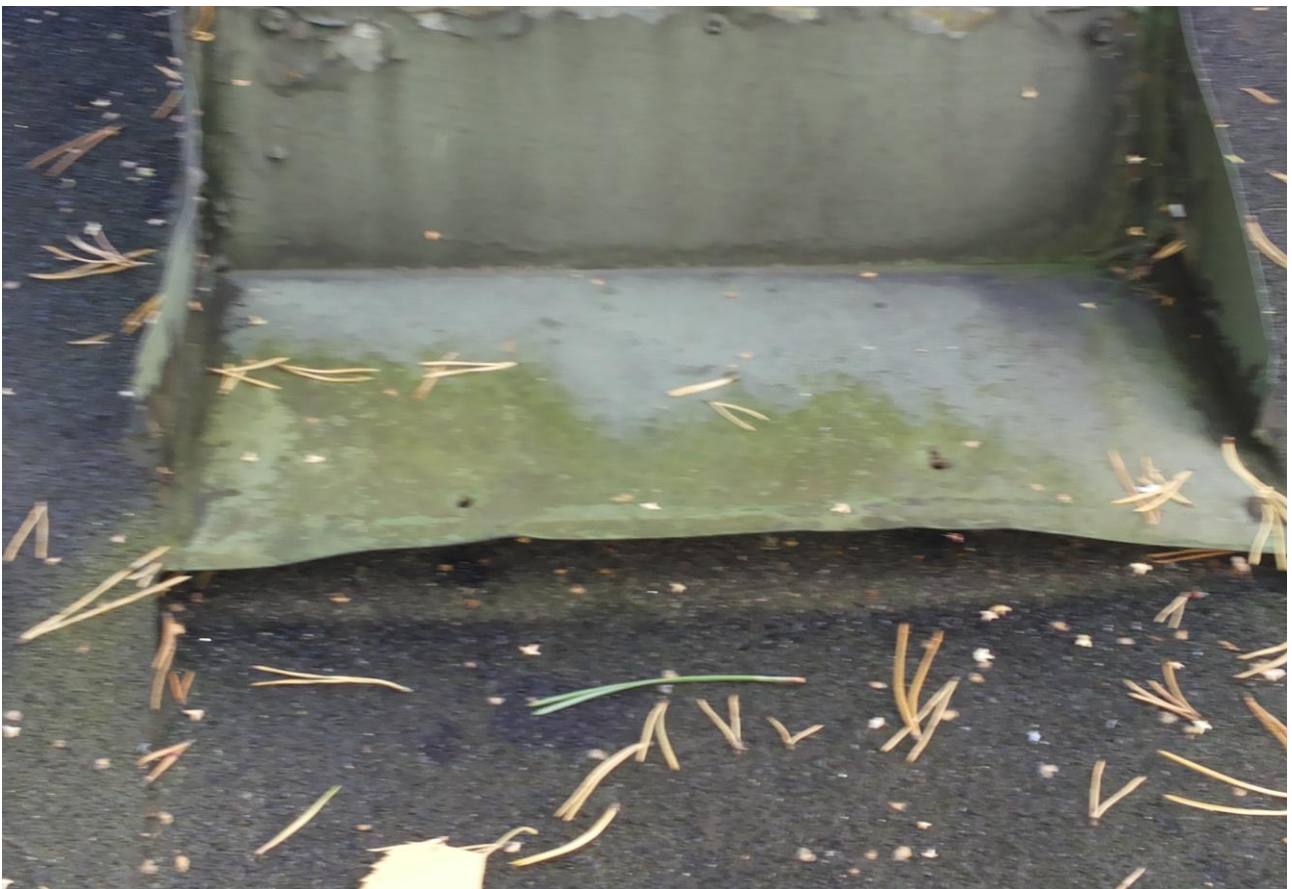
**Kuva 7. Piipun pellitykset ovat irronneet vesikattorakenteesta hirren painumisen vuoksi.**

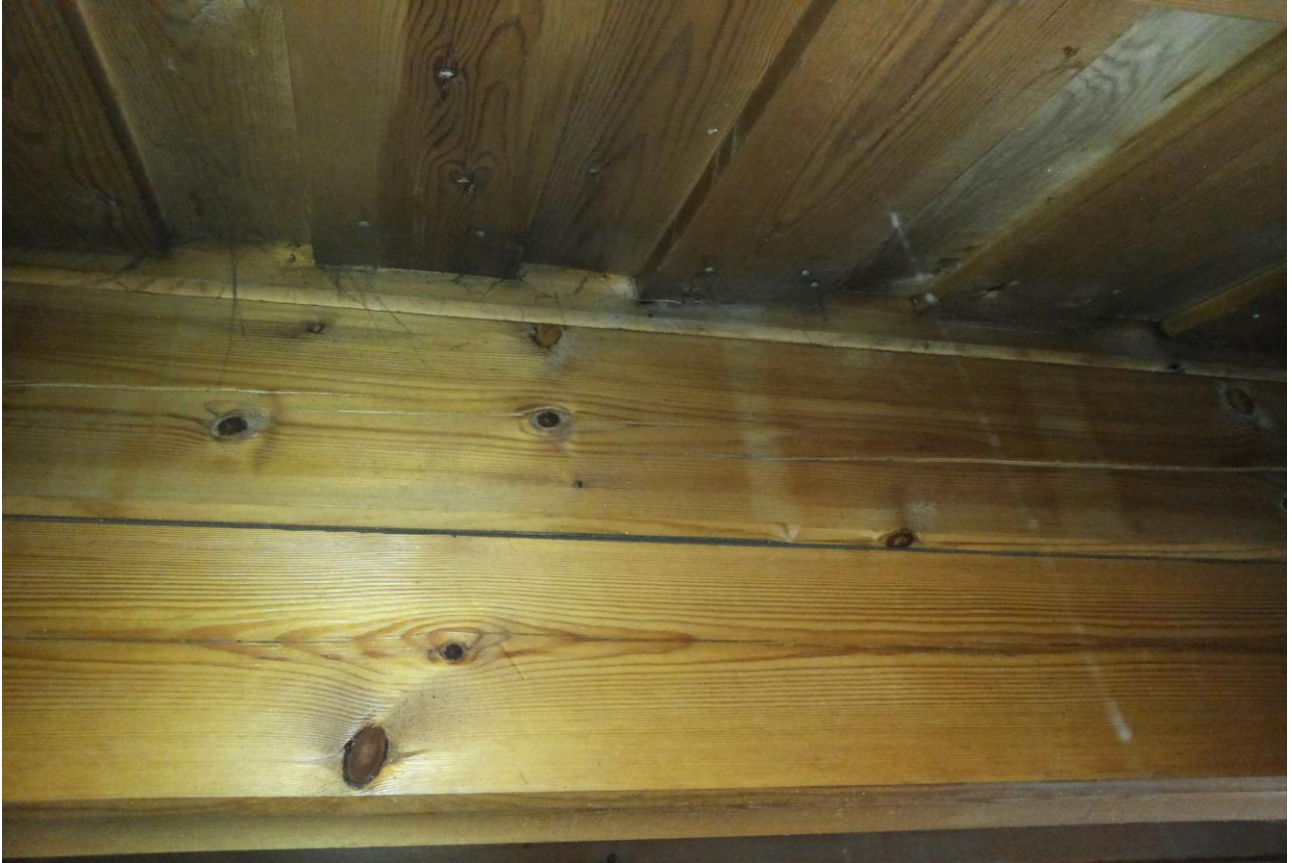
| 8.6<br>Muut sisätilat. | <p>Vesivuotojälkiä on piipun juuressa ja sisäkaton paneelien ala- ja yläosissa. Kts. kuva 8.</p> <p><i>Sisäkaton paneelit suositellaan uusittaviksi. Seinien lämmöneristysten kunto on tarkistettava samassa yhteydessä.</i></p> |

**Kuva 8. Vesivuotojälkiä sisäkaton paneelien alaosissa.**

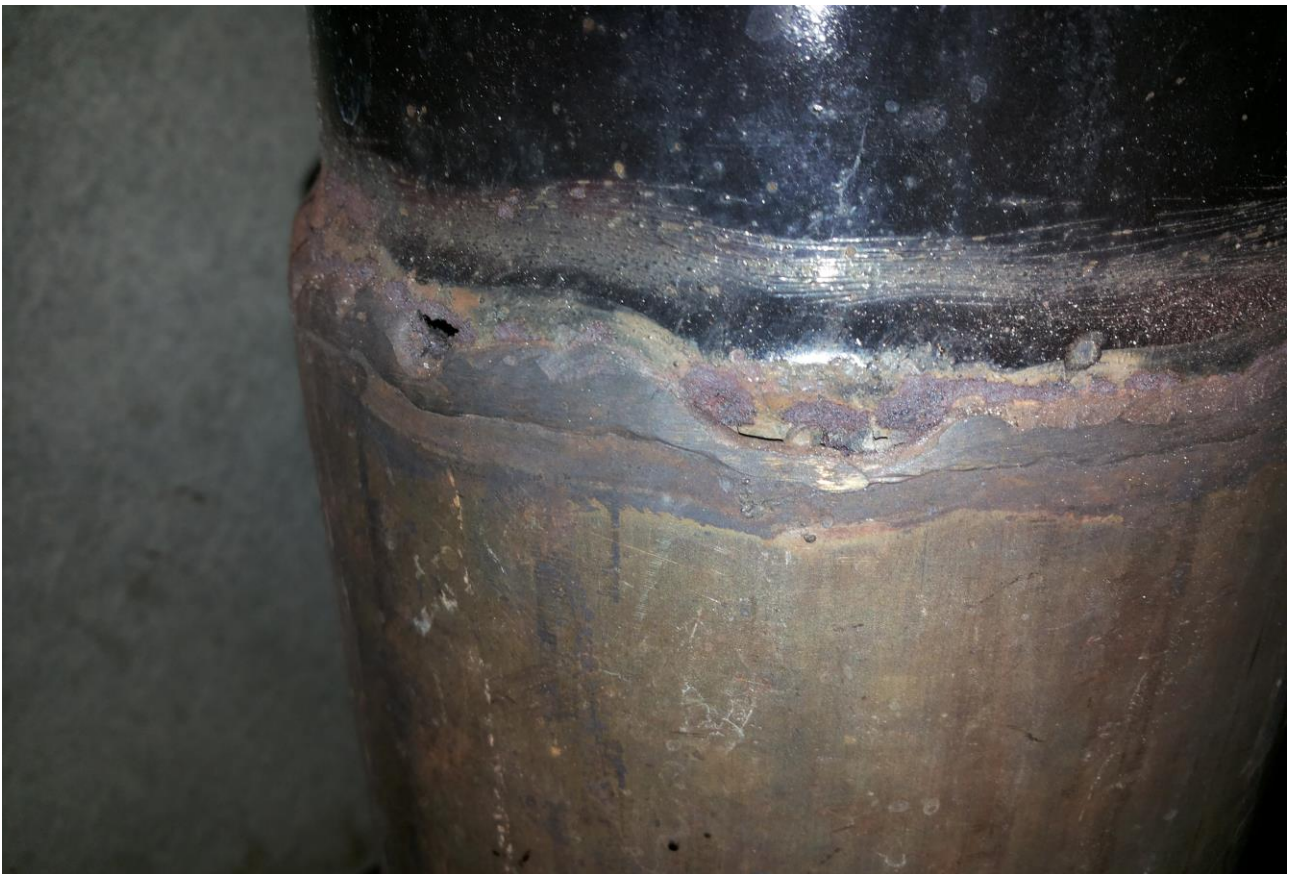
| 8.7<br>Lämmitys | <p>Lämmityskamiinan piipussa on pistesyöpymiä ja hitsaussaumassa reikiä. Kamiinan piippu on asennettu vinoon. Kamiinan levytaso on ruostunut ja nokiluukku on ruosteessa. Kts. kuva 9, 10 ja 11.</p> <p><i>Reiät tulee paikattava ja hormien kunto tarkistaa. Kamiinan piipun asennus oikaistava samassa yhteydessä. Suositellaan ruosteen poistamista.</i></p> |

**Kuva 9. Kamiinan piipussa on reikiä.**

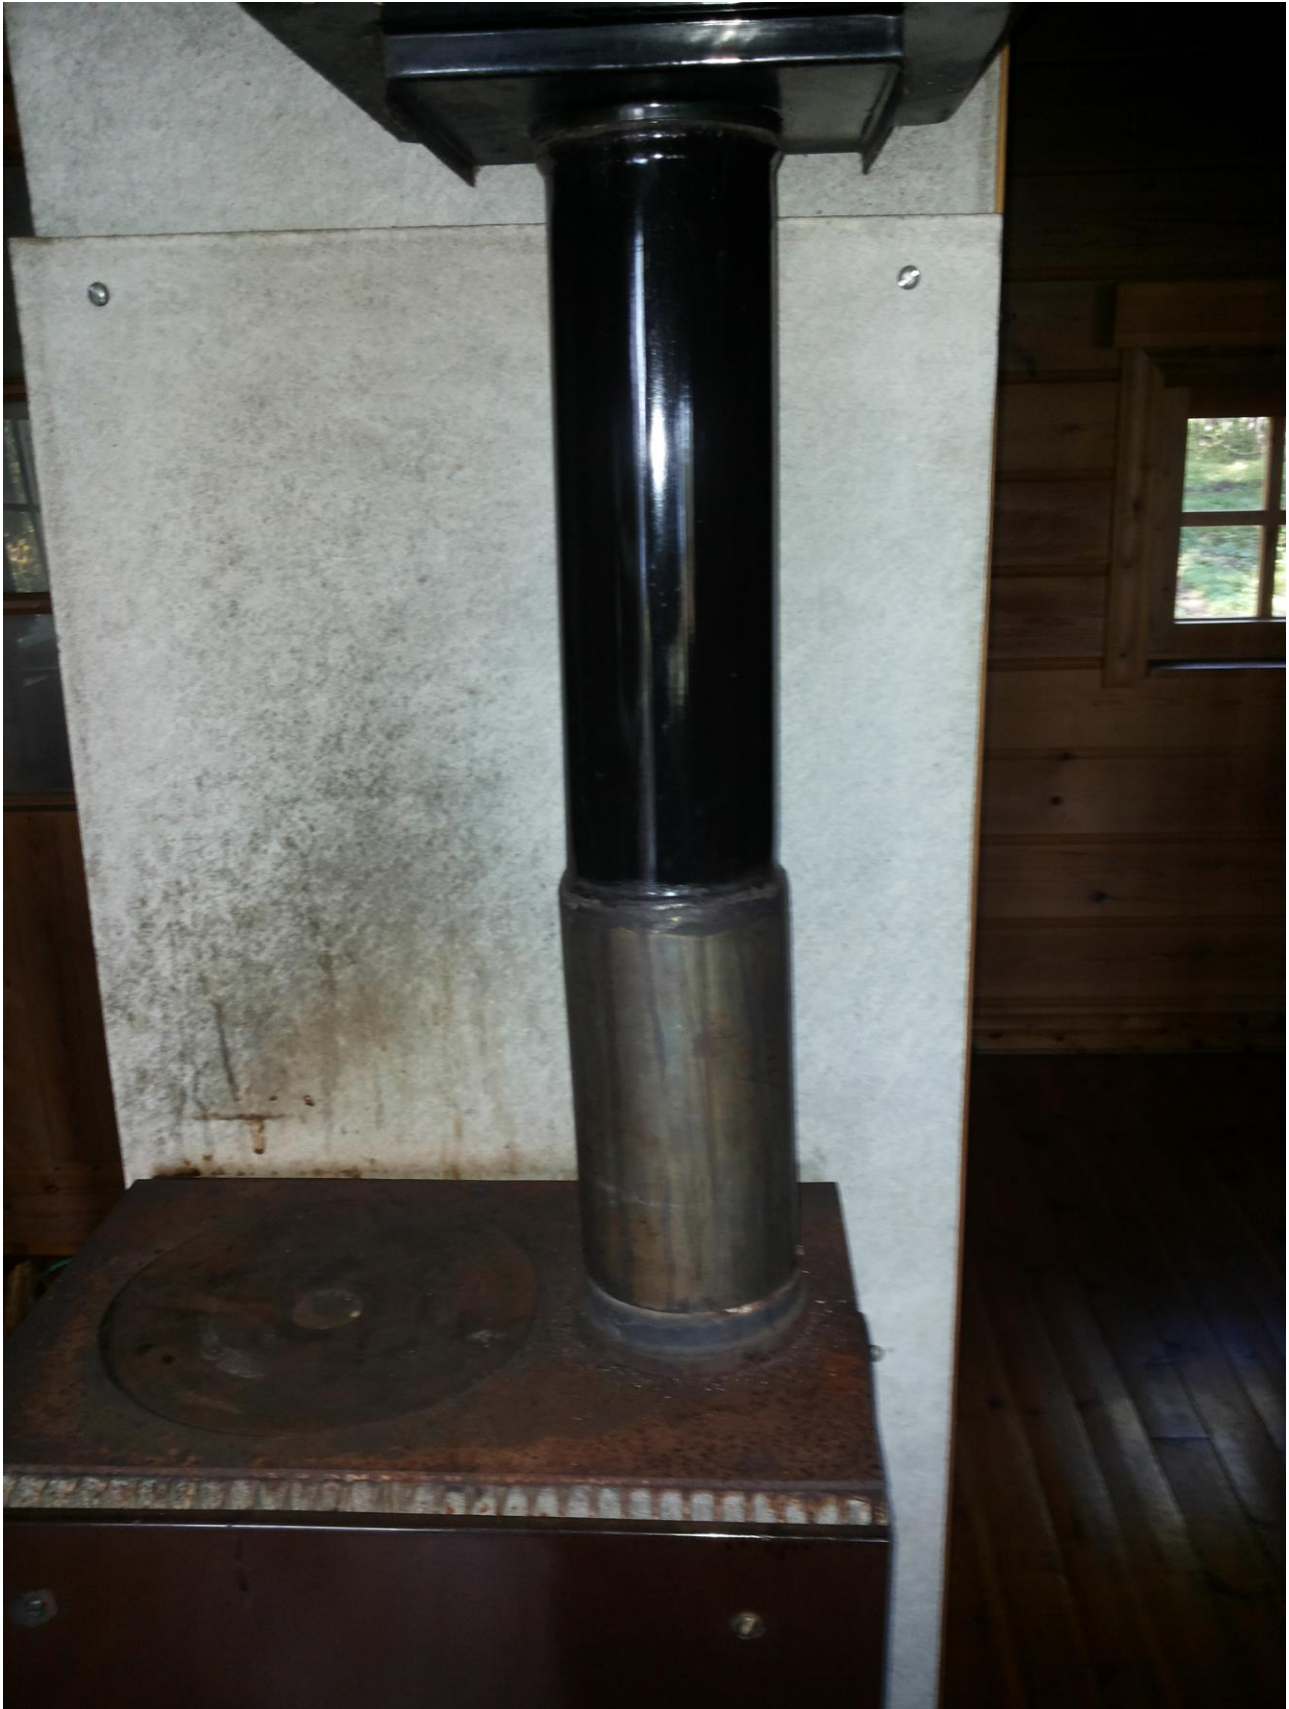
| 8.11<br>Paloturvallisuus | <p>Nuohouksista ei ole tietoa. Kamiinan takana olevat palonsuojalevyt ovat tummuneet ja värjäytyneet. Kts. kuva 10.</p> <p><i>Hormien ja tulisijojen kunto tulee tarkistaa nuohouksen yhteydessä. Palonsuojalevyt suositellaan puhdistettaviksi tai uusittaviksi.</i></p> |

**Kuva 10. Kamiinan piippu on asennettu vinoon. Palonsuojalevyt ovat tummuneet.**

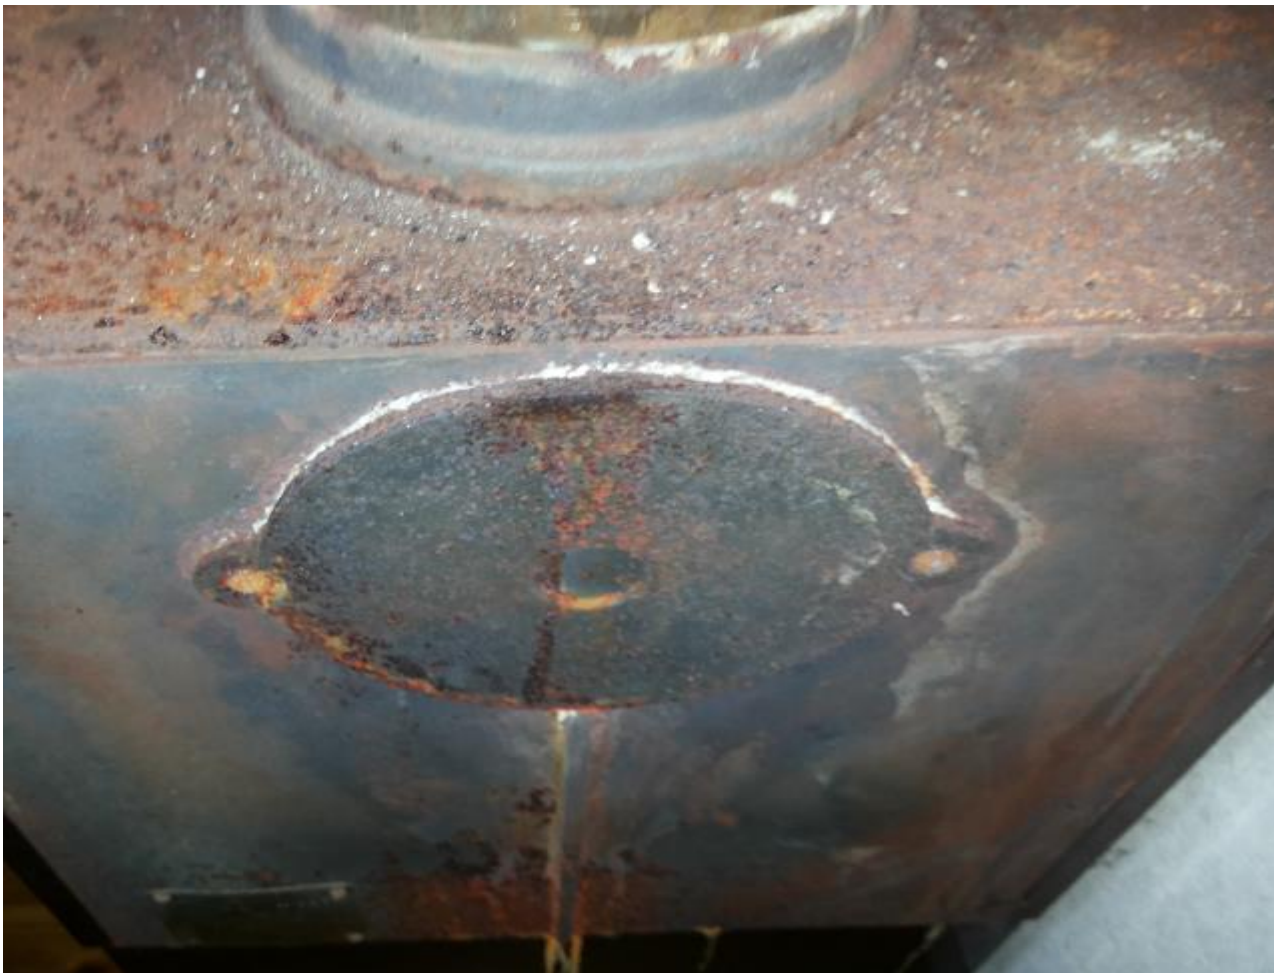
**Kuva 11. Kamiinan nokiluukku ja taso ovat ruosteessa.**
