## YHTEISTOIMINTAMALLIN MUKAINEN KUNTOTARKASTUS

### 15 Vahtimestarin asunto Ärjänsaari

Kajaanin ammattikorkeakoulu/rakennustekniikan osasto

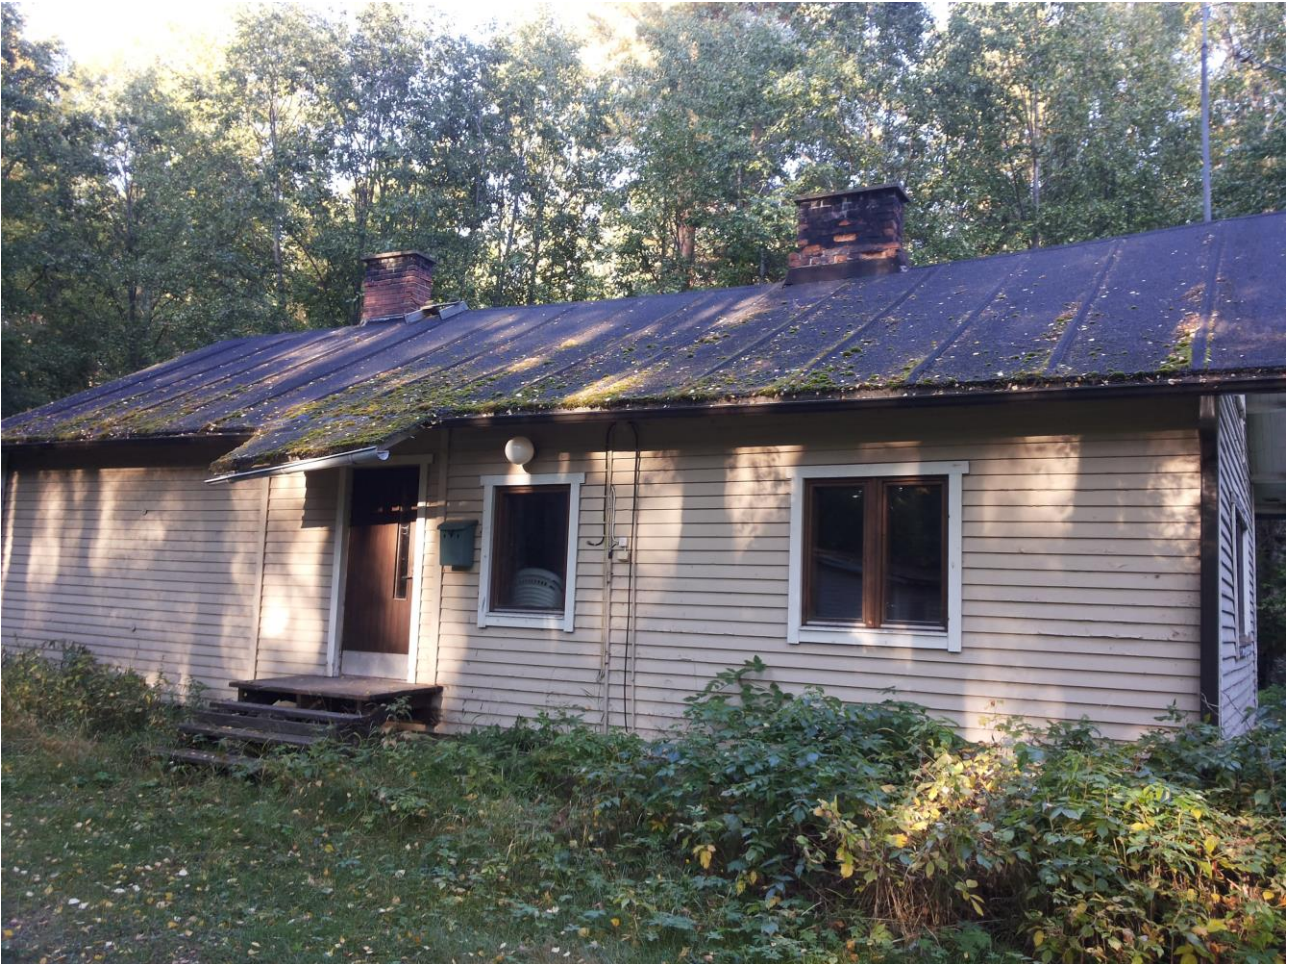
Rakennuksen sisällä haisee selvästi homeelle ja rakennuksessa on havaittu sellaisia kosteusvaurioita tai muita vaurioita, joilla olisi selvää vaikutusta rakennuksen tämän hetkiseen asumiskelpoisuuteen tai turvallisuuteen.

- 1. Rakennuksen sisätiloissa oleskelu aiheuttaa vakavan terveysvaaran suurten mikrobipitoisuuksien vuoksi.**
- 2. Rakennus on rakenteellisesti arvioiden erittäin huonokuntoinen ja laajojen mikrobivaurioiden vuoksi suositellaan rakennuksen purkamista tai polttamista.**
- 3. Tarvittavat korjaustoimenpiteet olisivat huomattavan laajat ja purkutyöt vaikeita toteuttaa, joten korjaus ei olisi taloudellisesti kannattava.**
